## RELATÓRIO DE VISITA TÉCNICA

**Projeto:** SITUAÇÃO EMERGENCIAL IGREJA SANTA RITA DO SERRO/MG

**Proponente:** Mitra Arquidiocesana de Diamantina

**Local:** Serro

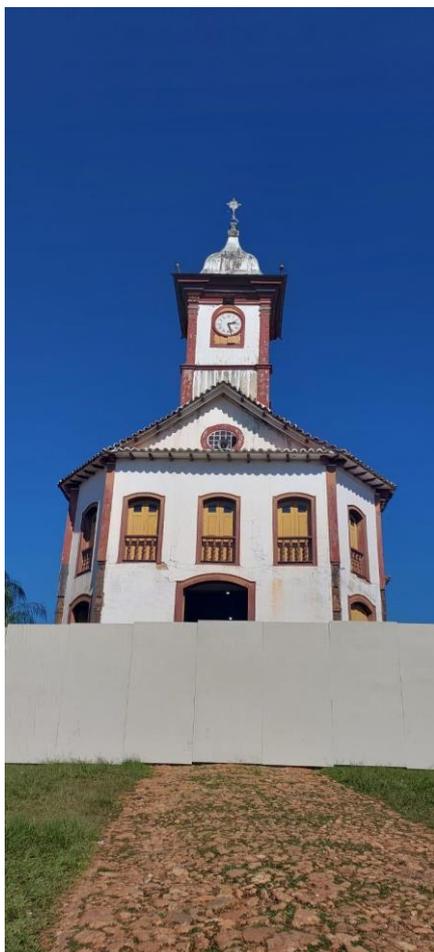
*Tapume instalado no entorno da edificação*  
Autoria: Maria Letícia Ticle  
Data: 21/05/2024

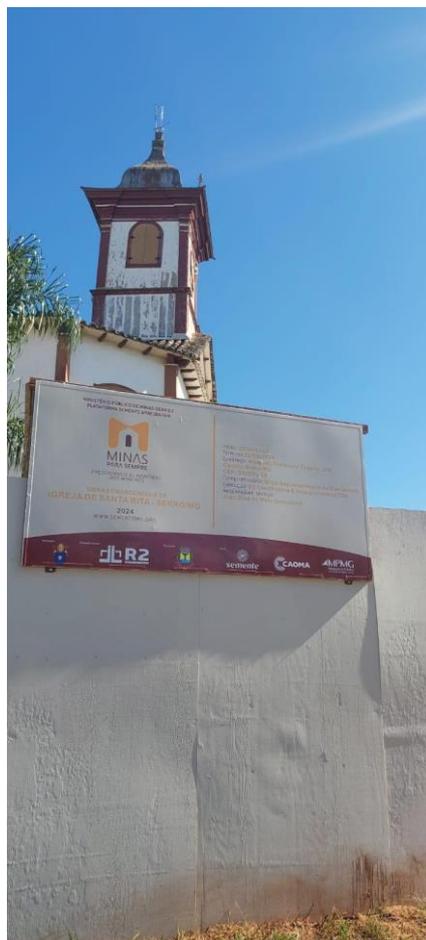
*Tapume e placa da obra*  
Autoria: Maria Letícia Ticle  
Data: 21/05/2024

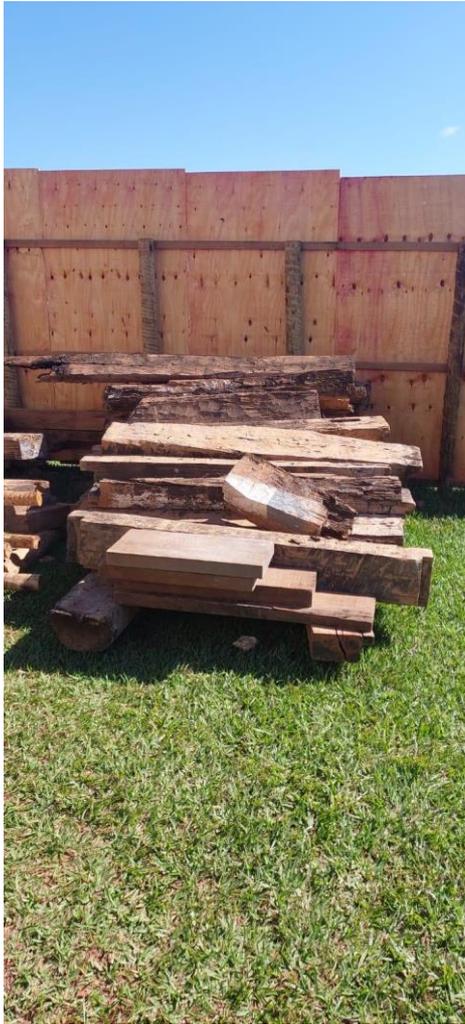
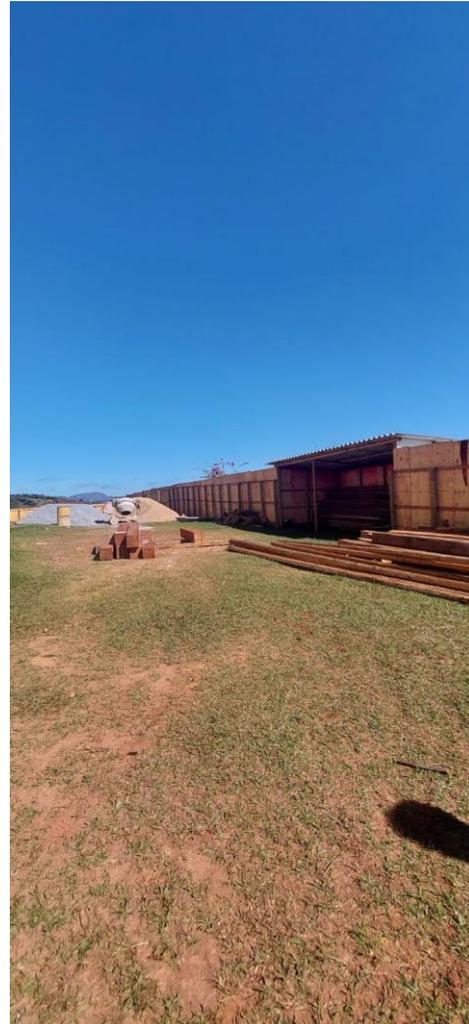
No adro da igreja estavam parte das peças de madeira que serão utilizadas na execução da obra, material de dimensões específicas e fora dos padrões comerciais, vindo do Pará e outras localidades. Roberta atestou a qualidade do material e compatibilidade com as ações que estão sendo empreendidas.

*Madeiramento que será utilizado na obra*  
Autoria: Maria Letícia Ticle  
Data: 21/05/2024

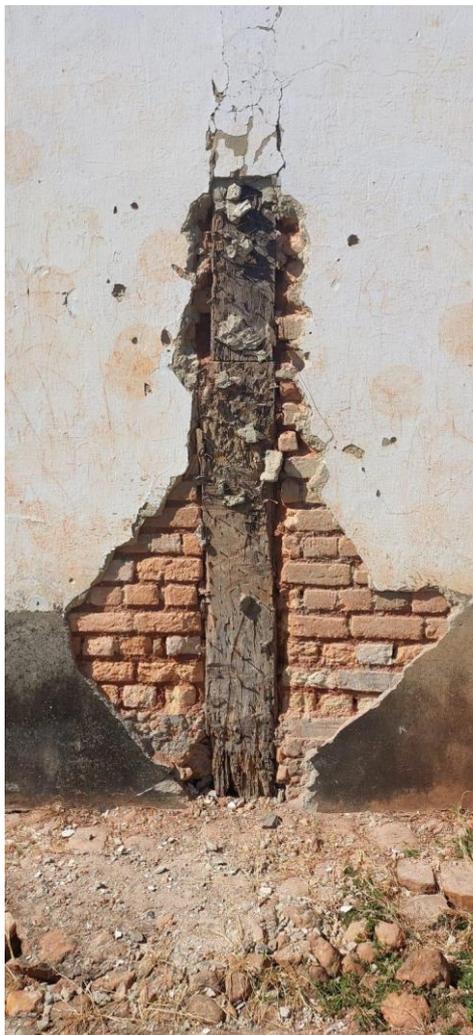
*Detalhe da estrutura de madeira e alvenaria de tijolos maciços em estado precário*  
Autoria: Maria Letícia Ticle  
Data: 21/05/2024

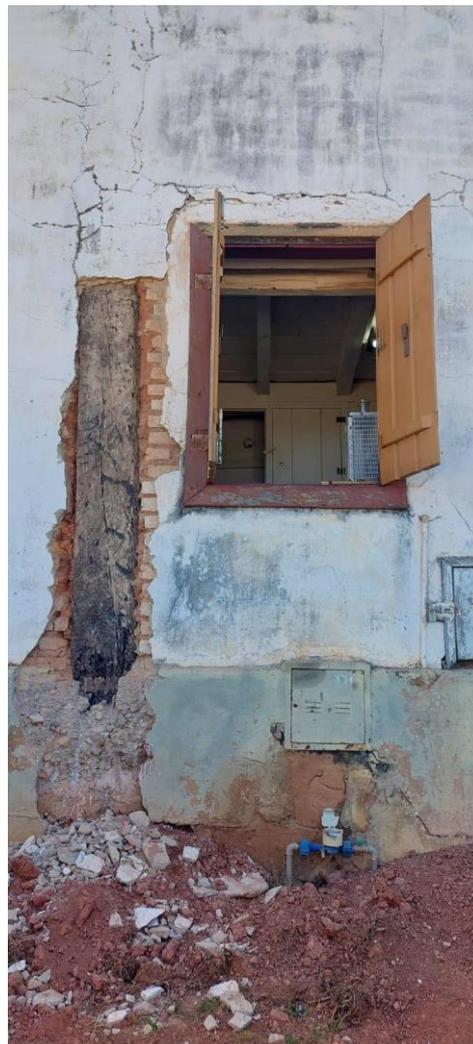
*Detalhe da estrutura de madeira e alvenaria de tijolos maciços em estado precário*  
Autoria: Maria Letícia Ticle  
Data: 21/05/2024

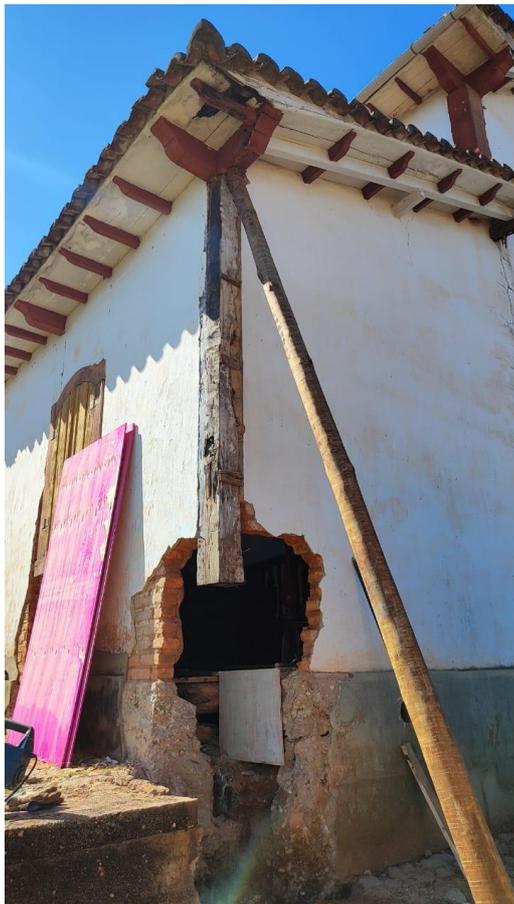
*Detalhe da estrutura de madeira comprometida*  
Autoria: Maria Letícia Ticle  
Data: 21/05/2024

- *Armadura e fôrmas:* em execução, trata-se da preparação das bases em concreto - sapatas - utilizadas como reforço dos esteios.
- *Emendas em madeira:* em execução. Os esteios com bases apodrecidas estão sendo reforçados, e as conexões com o madeiramento existentes são realizadas através de encaixes e emendas em madeira. Durante a visita, Roberta explicou a metodologia de alternância na execução deste serviço, de modo a manter ao máximo o equilíbrio da edificação durante a abertura de pontos para execução dos serviços de reforço estrutural.

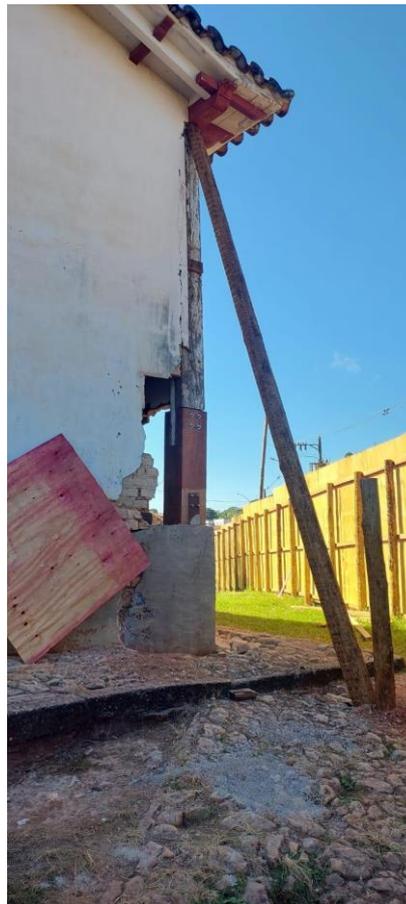
*Detalhe da estrutura de madeira e reforço executado*  
Autoria: Maria Letícia Ticle  
Data: 21/05/2024

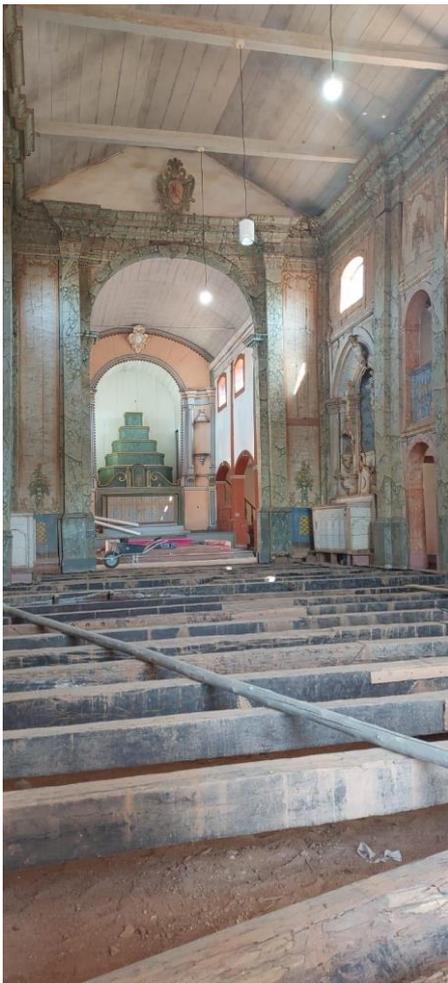
*Piso de madeira removido*  
Autoria: Maria Letícia Ticle  
Data: 21/05/2024

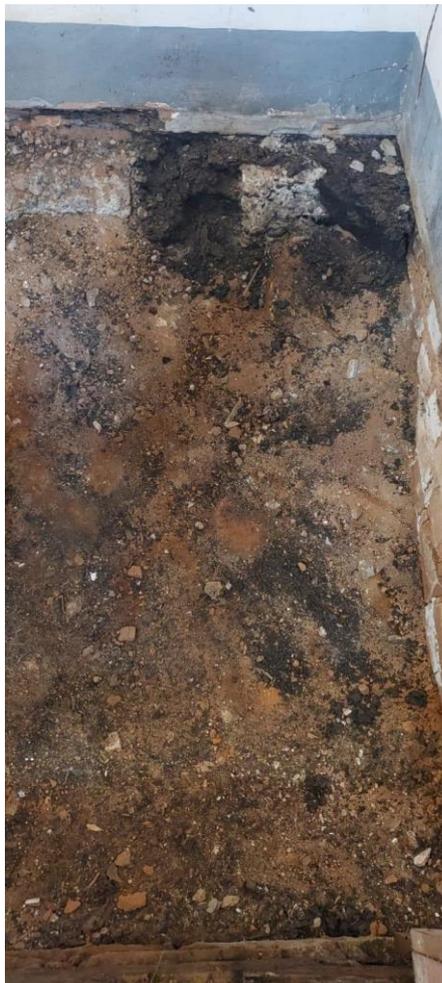
- *Remoção esquadrias/revestimentos:* atividade não iniciada conforme previsto no cronograma do projeto.
- *Remoção Piso:* o piso da nave foi removido para acesso do barroteamento e elementos estruturais de fundação, constatou-se a presença de colônia de cupins em diversos pontos, além da possibilidade de avaliação do estado de conservação dos elementos estruturais em madeira e constatados diversos trechos comprometidos, mesmo com o reforço estrutural prévio em alguns deles realizados em obras anteriores.

*Presença de cupins no piso*  
Autoria: Maria Letícia Ticle  
Data: 21/05/2024
