PARECER TÉCNICO

Projeto: Projeto de Recuperação das Encostas da Gruta Nossa Senhora de Itaúna em Bioma Mata Atlântica

Proponente: Paroquia Santana

Data: 04 de Outubro de 2016

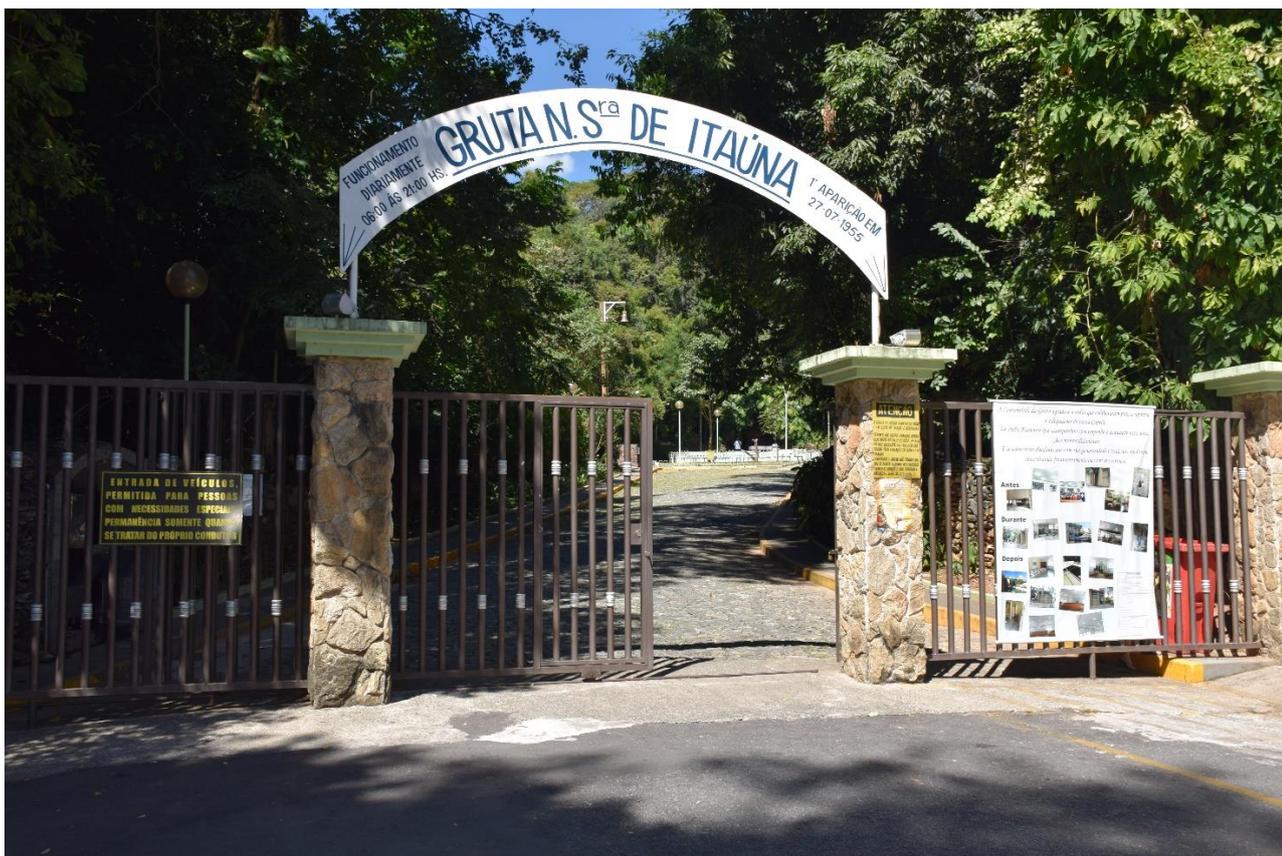
Foi verificado que o projeto foi executado conforme propostos. Conforme fotos 1, 2 e 3, foi realizado a construção de dois muros de arrimo para contenção e estabilização dos taludes. Ademais, também foi realizada uma pequena correção na declividade do talude em alguns pontos, um pequeno jardim para aumento da área de segurança, e acabamento com “pedras decorativas” que foram doadas. Estes últimos não estavam no escopo do projeto e não tiveram custos extras para sua feitura.

Foto 1 – Entrada da Gruta, onde será realizada a intervenção

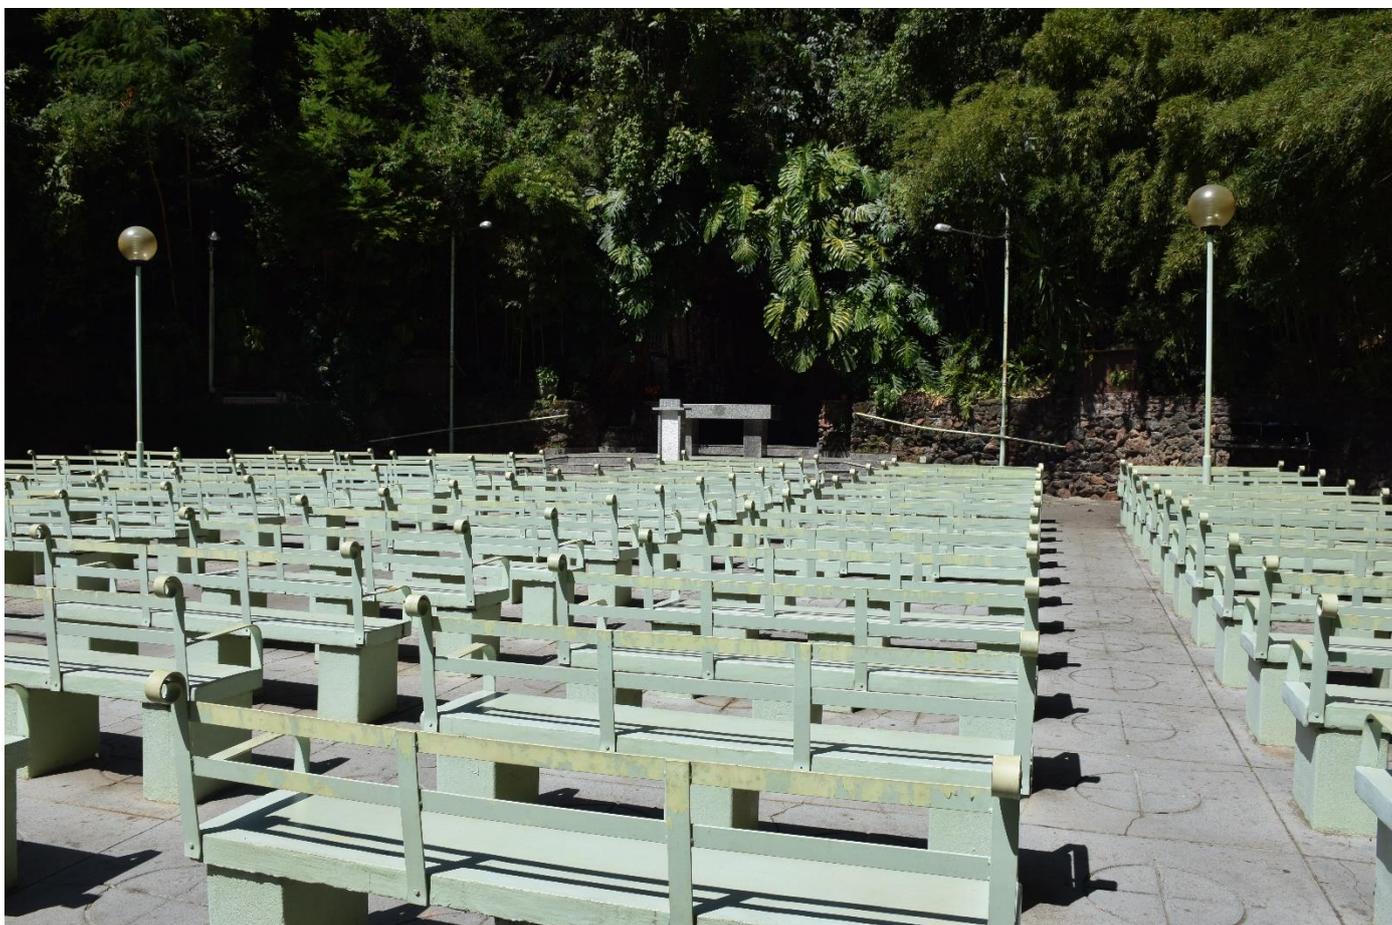
Foto 2 – Vista da Gruta, onde será realizada a intervenção

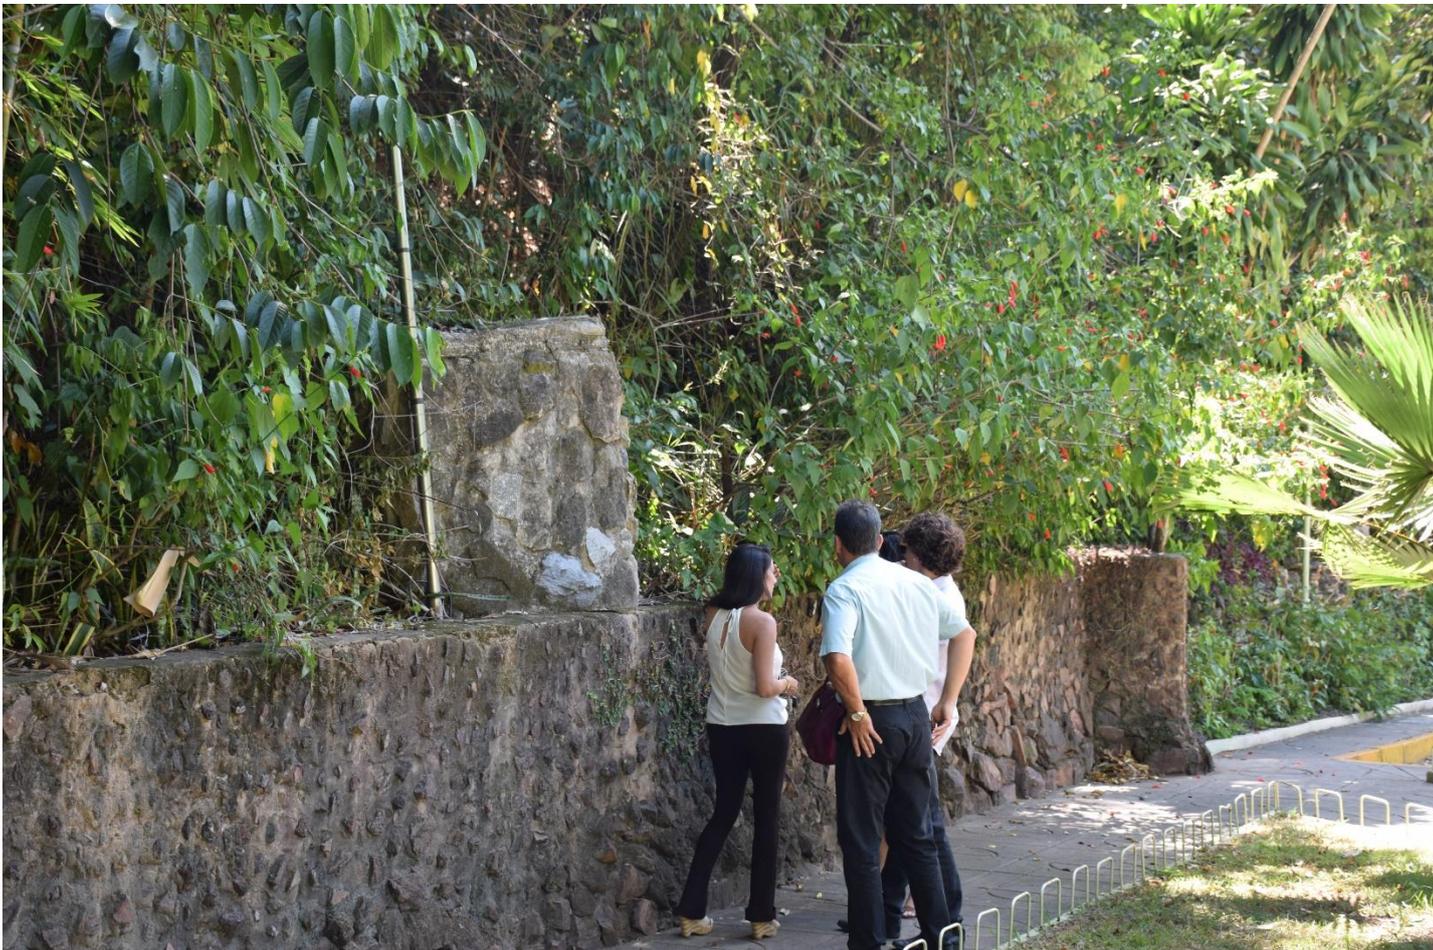
Foto 3 – Vista da lateral da Gruta, área em risco onde será realizada a intervenção.

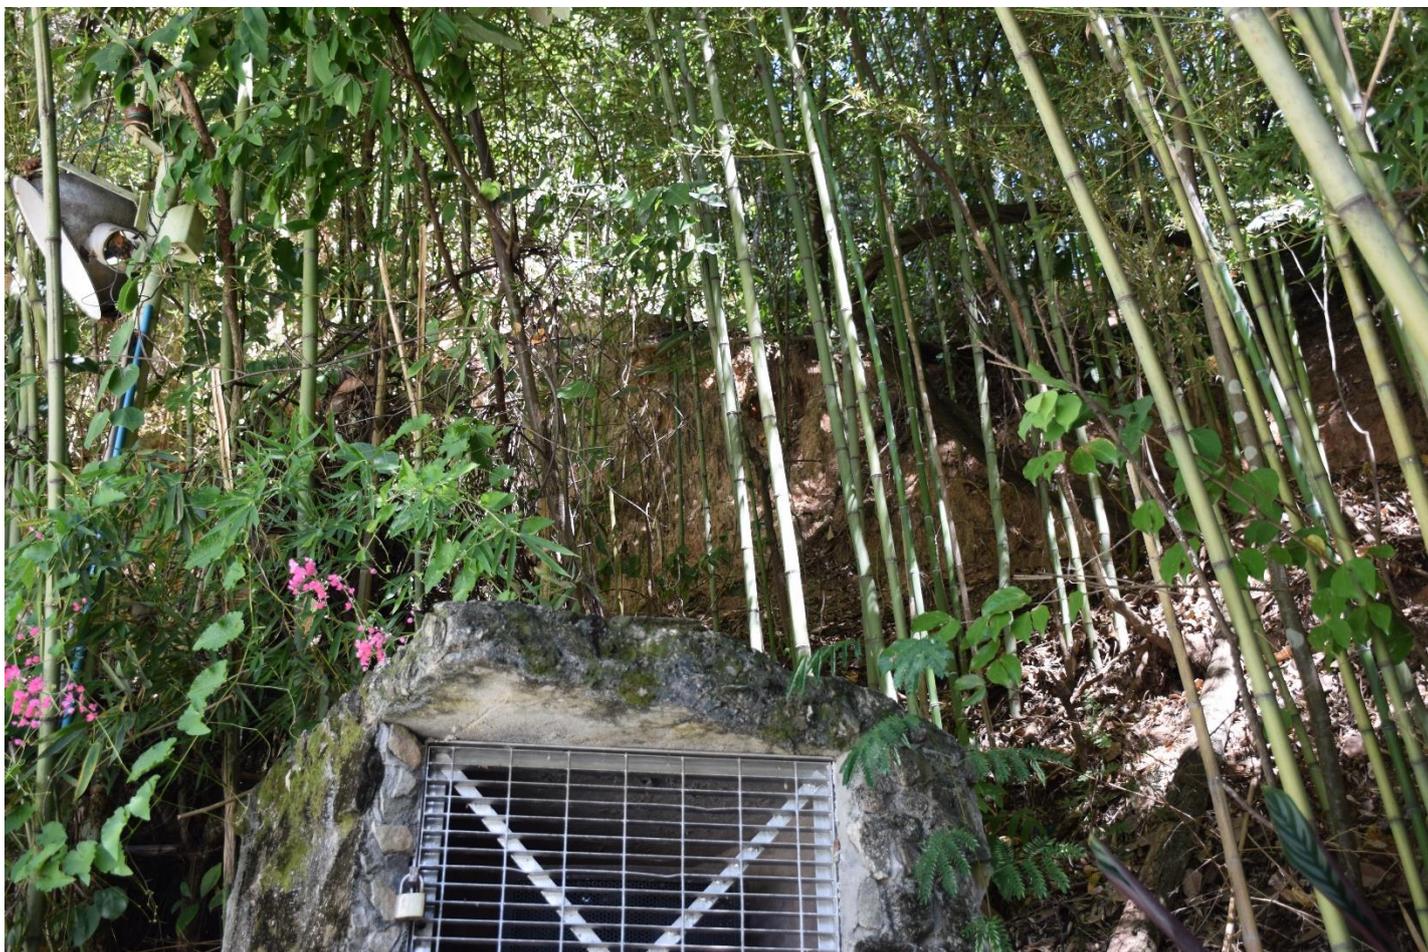
Ainda para conferir maior estabilidade e segurança do talude e preparar o solo para reconstituição da flora, conforme previsto no projeto, foi possível verificar a instalação de biomantas com telas para garantir a eficiência do trabalho e grampeamentos de todo o talude, que podem ser visualizados nas fotos 4, 5, 6.

Foto 4 –Close da lateral da Gruta, área em risco onde será realizada a intervenção.
