RELATÓRIO DE VISITA TÉCNICA

Projeto: Restauração da Igreja Matriz de São Bartolomeu - Ouro Preto - MG - Segunda Etapa

Local: Ouro Preto – São Bartolomeu

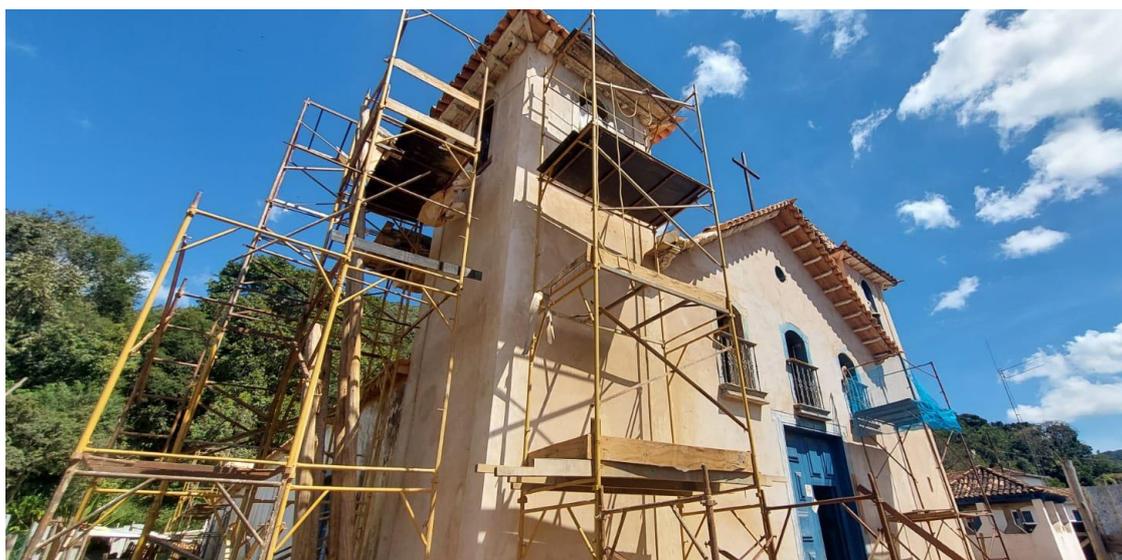
Fachada da Matriz de São Bartolomeu com recomposição de reboco em andamento

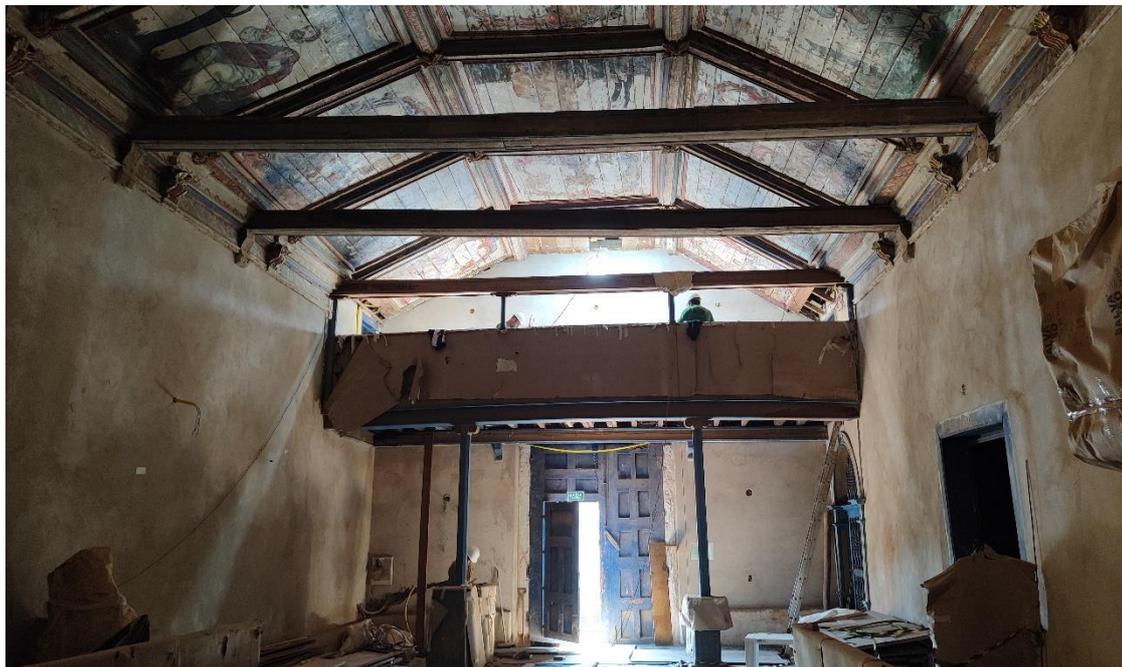
Forro e alvenarias recuperadas e parcialmente revestidas
Autoria: Maria Letícia Ticle
Data: 25/04/2024

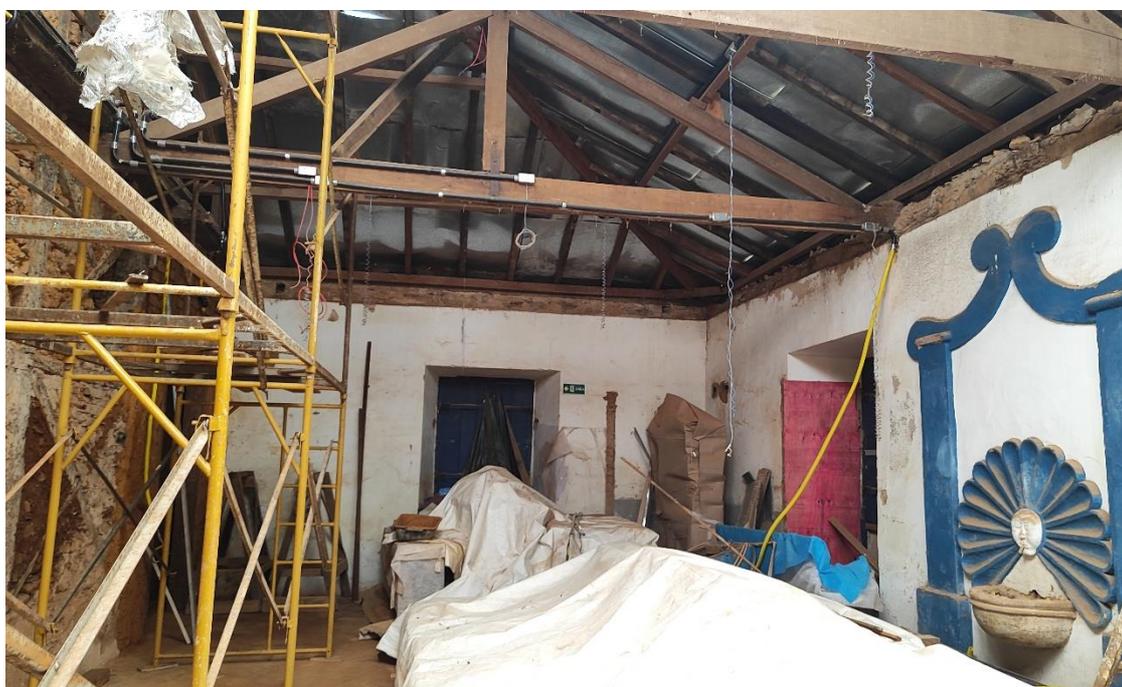
Sacristia
Autoria: Maria Letícia Ticle
Data: 25/04/2024

- *Implantação de ponto hidráulico na sacristia* – atividade ainda não iniciada, cronograma em atraso;
- *Estabilização de elementos artísticos integrados ao forro da nave, altares laterais, co-laterais e altar da capela lateral, com troca de peças degradadas e reforços atirantados, proteção dos bens seguido de limpeza mecânica* – parte das atividades foi feita no projeto anterior e seguem em curso atualmente;

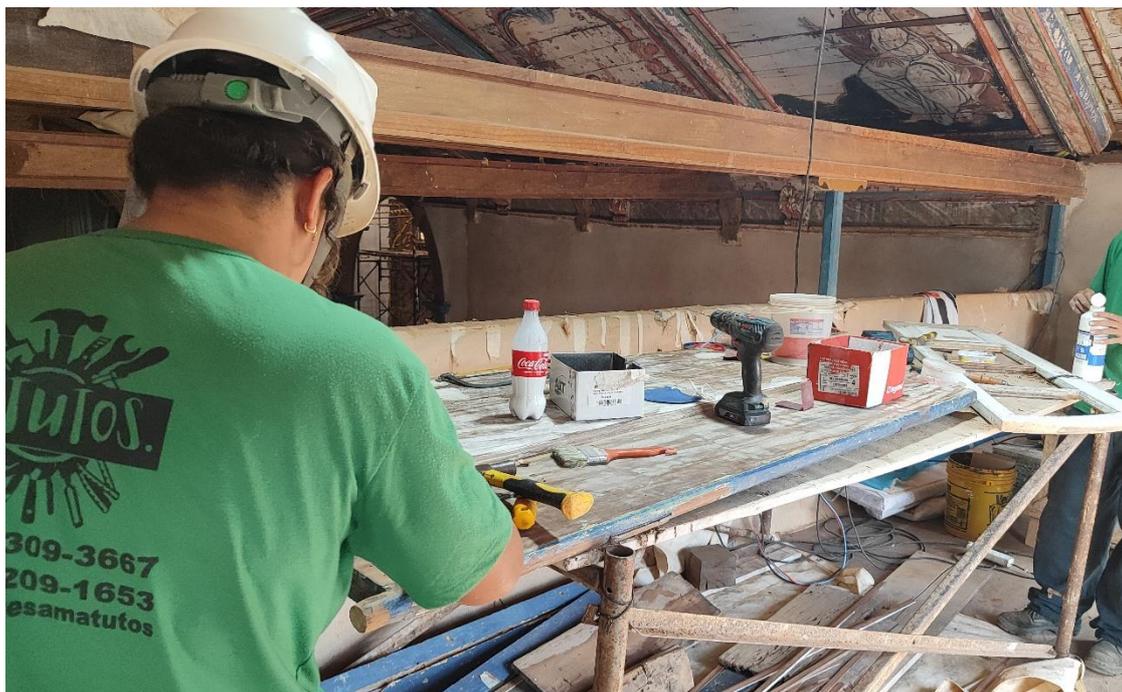
- *Madeiramento: Troca de peças degradadas, tratamento e recuperação de peças existentes, complementação das alvenarias, recuperação das argamassas e imunização* – atividades em curso. Pudemos acompanhar o trabalho de recuperação de esquadrias de madeira pela equipe contratada in loco, além de visualizar as peças de madeira armazenadas na igreja;

Profissionais trabalhando na recuperação de esquadrias
Autoria: Maria Letícia Ticle
Data: 25/04/2024

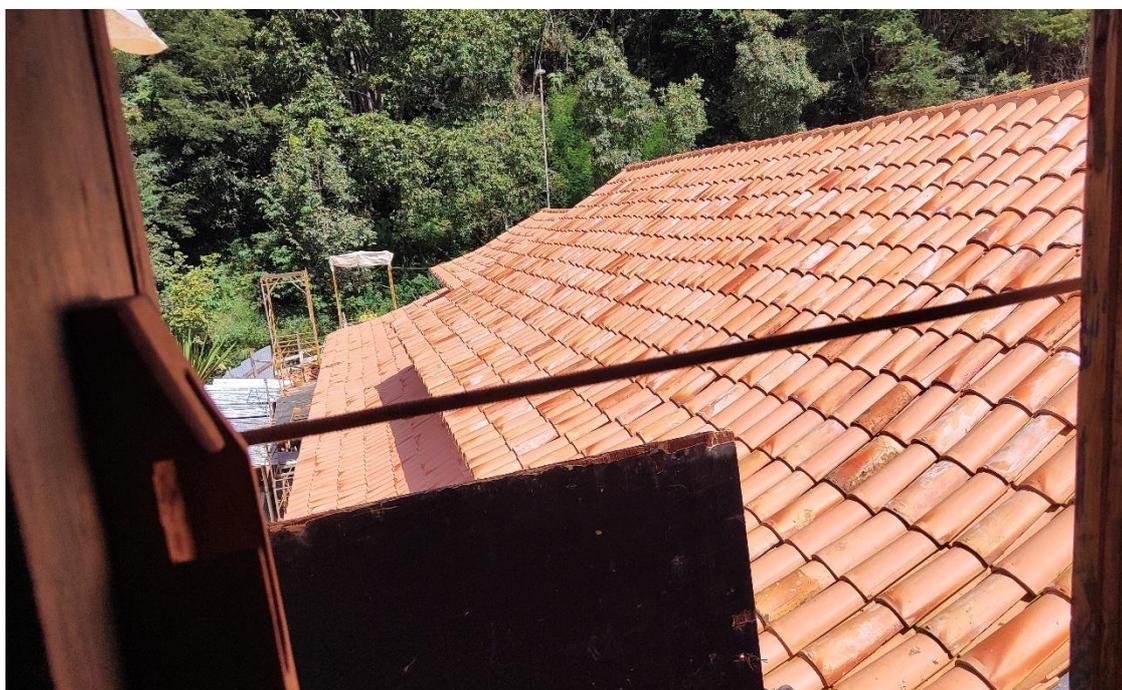
Telhado refeito
Autoria: Maria Letícia Ticle
Data: 25/04/2024

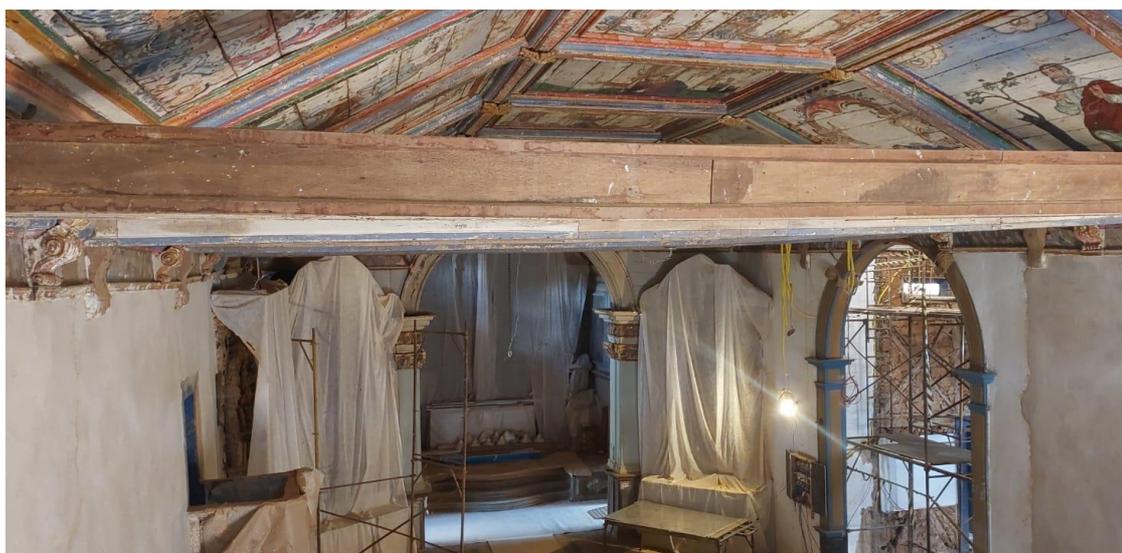
*Pintura do forro estabilizada madre recuperada
Autoria: Joaquim Artes e Ofícios
Data: 25/04/2024*

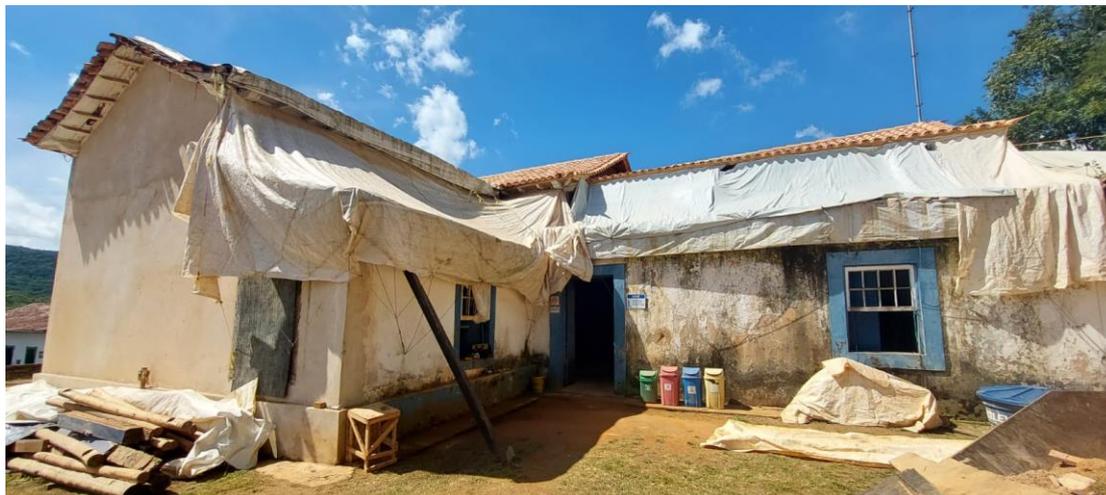
*Recuperação de alvenarias em curso
Autoria: Joaquim Artes e Ofícios
Data: 25/04/2024*

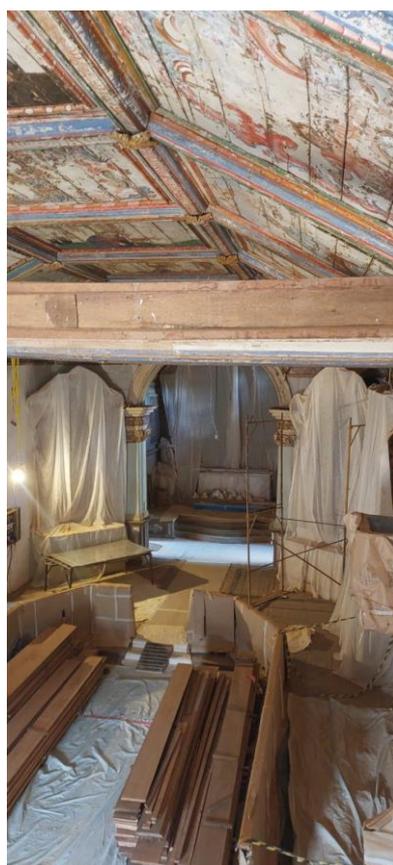
*Peças de madeira a serem utilizadas no restauro
Autoria: Joaquim Artes e Ofícios
Data: 25/04/2024*
