RELATÓRIO DE VISITA TÉCNICA

Projetos: Projeto de Restauro e Conservação da Igreja de Santo Antônio (Etapa 01) e Projeto de Restauro e Conservação da Igreja Nossa Senhora do Rosário (Etapa 01)

Proponente: Joaquim Artes e Ofícios

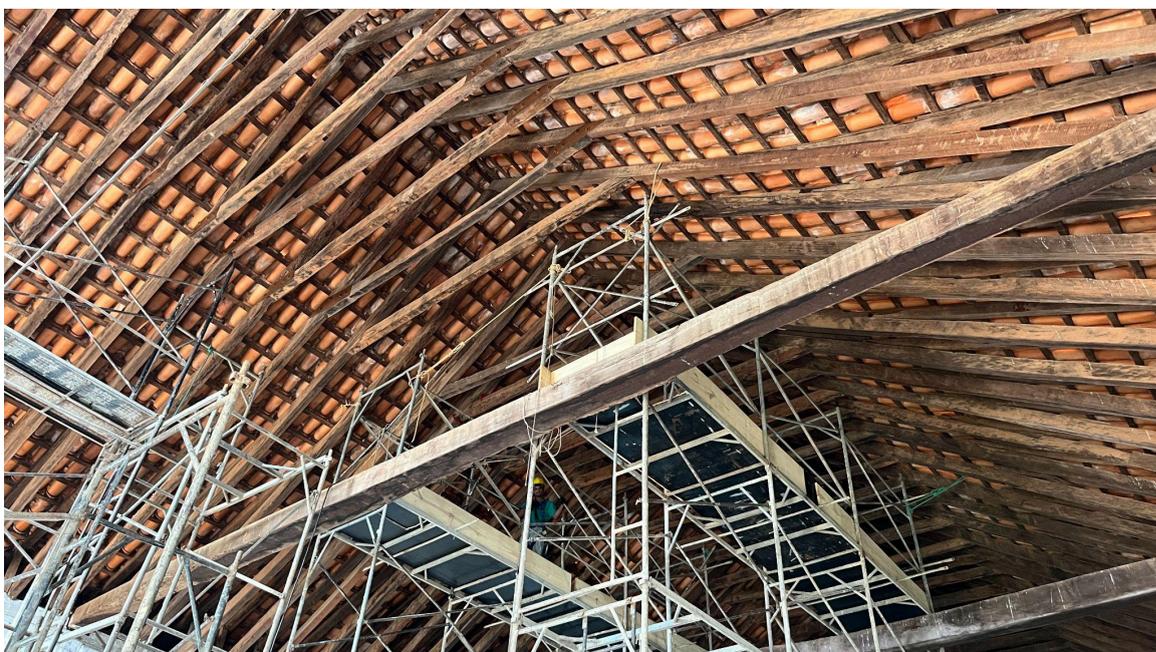
Equipe matutos realizando reforço estrutural no madeiramento do telhado

O trabalho de reforço estrutural nas peças de madeiramento do telhado, utilizando de chapas metálicas sob medida, com furos e parafusos metálicos para fixação.

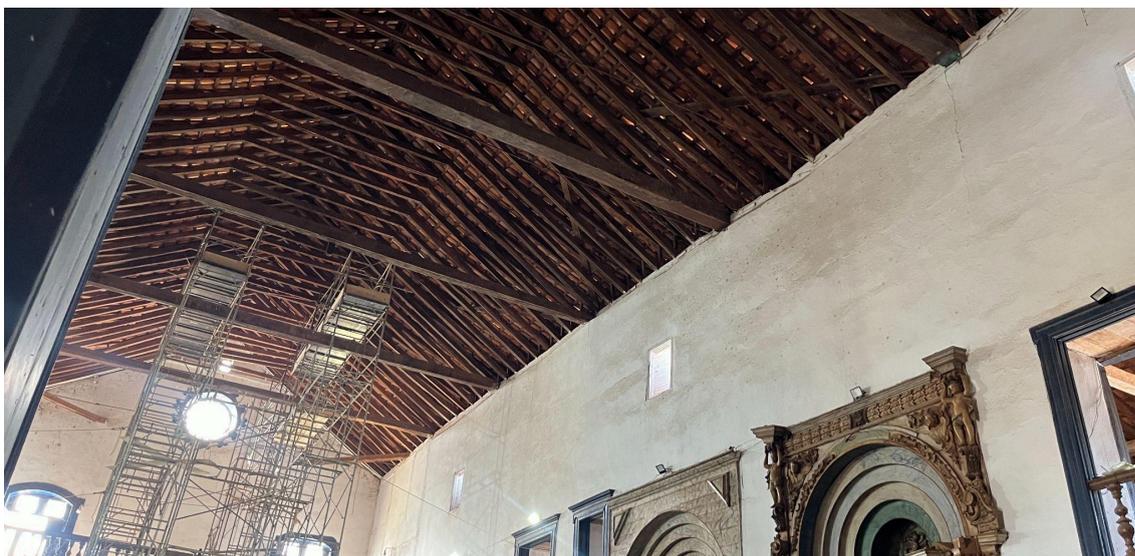
*Avaliação do estado de conservação da estrutura do telhado
Autoria: Natália Morita
Data: 07/08/2025*

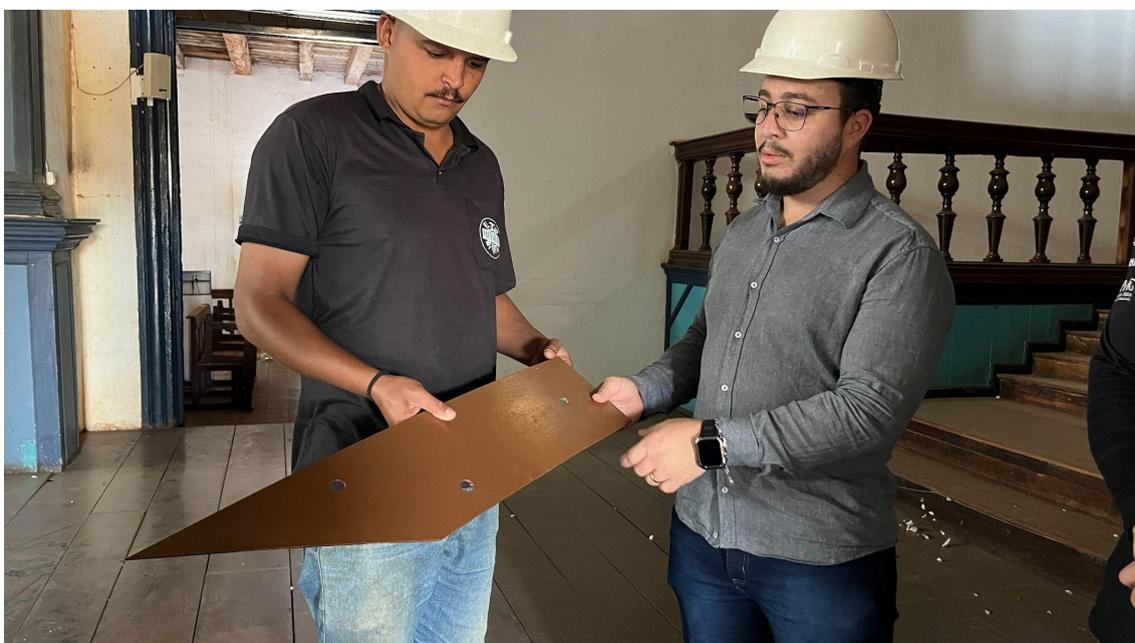
*Rafael (Matutos) e engenheiro Rone (JAO), mostrando a peça metálica utilizada no reforço estrutural
Autoria: Natália Morita
Data: 07/08/2025*

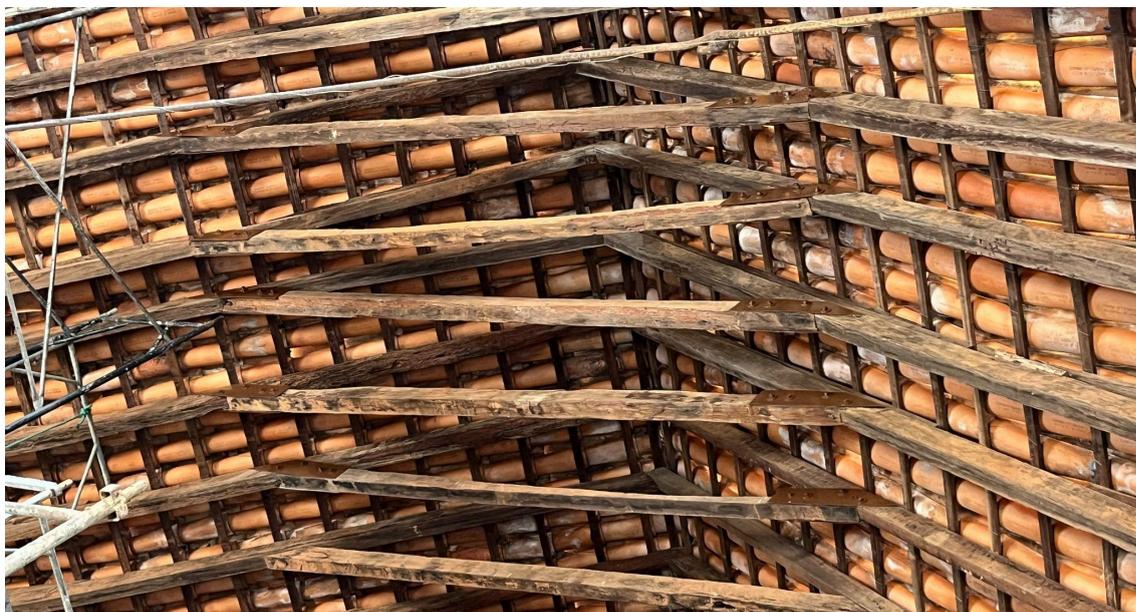
Peças metálicas instaladas nas tesouras do telhado

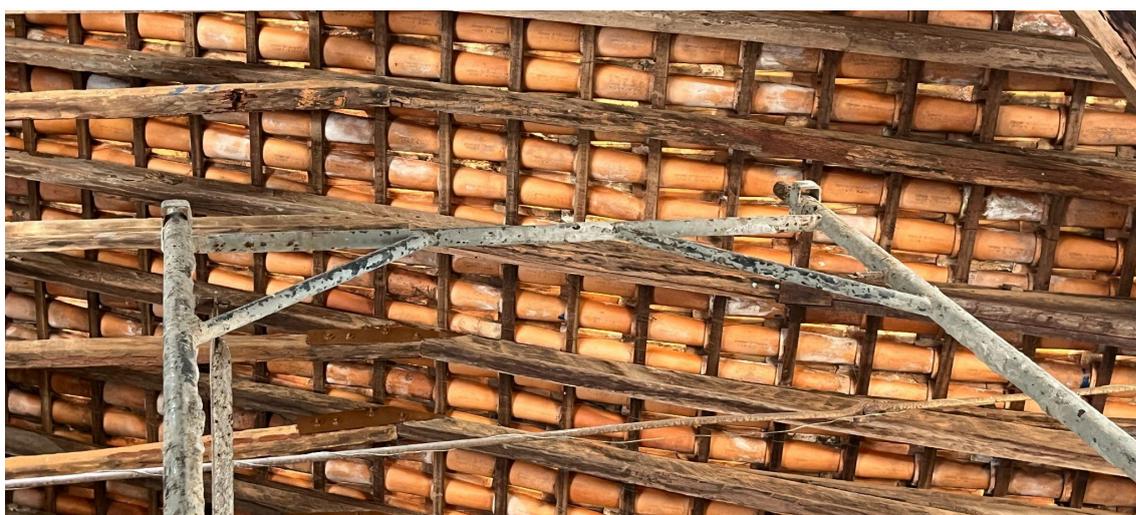
Durante a execução dos serviços de reforço estrutural do madeiramento do telhado, foi possível observar mais de perto o estado de conservação de algumas peças, que devido à ação de intempéries e afastamento de telhas se encontram mais apodrecidas.

Apresentação do estado de conservação das peças em madeira da cobertura da edificação

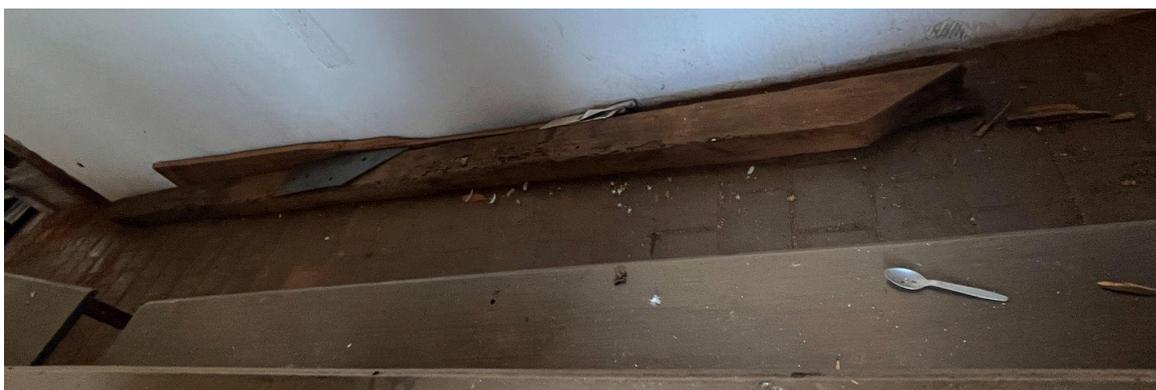
Em novembro de 2024, a Igreja foi interditada após a queda de uma peça em madeira da estrutura do telhado. A peça não atingiu nenhum frequentador da Igreja no momento e foi acondicionada para que fosse avaliado seu estado de conservação e do telhado como um todo.

*Peça de madeira que soltou da estrutura do telhado em 11/24, acondicionada no corredor lateral da Igreja
Autoria: Natália Morita
Data: 07/08/2025*

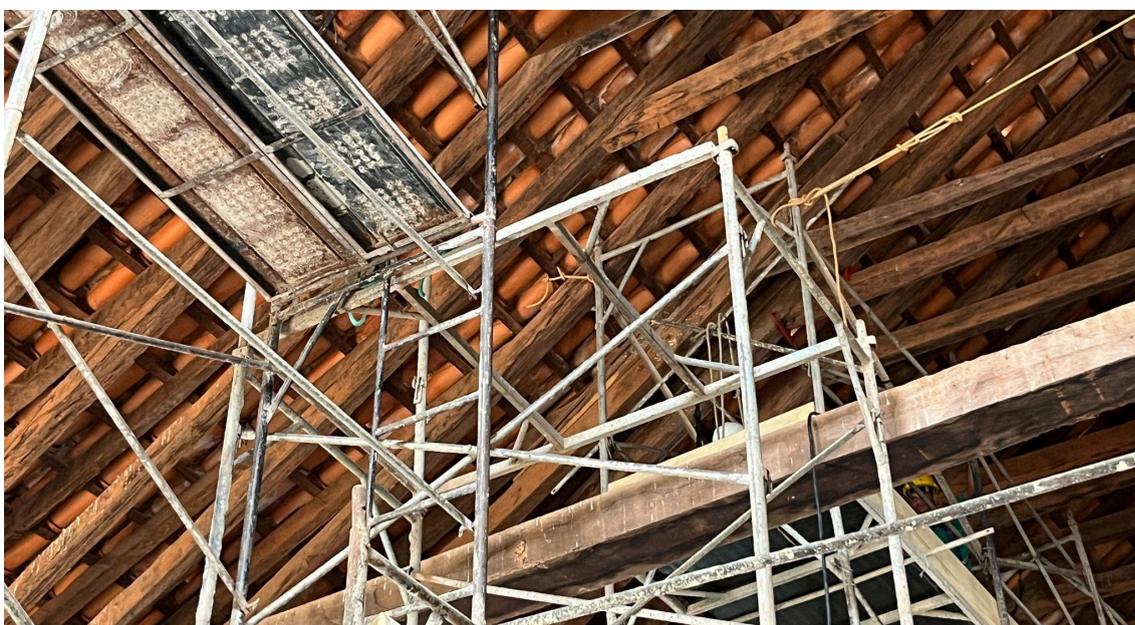
*Apresentação do estado de conservação das peças em madeira da cobertura da edificação
Autoria: Natália Morita
Data: 07/08/2025*

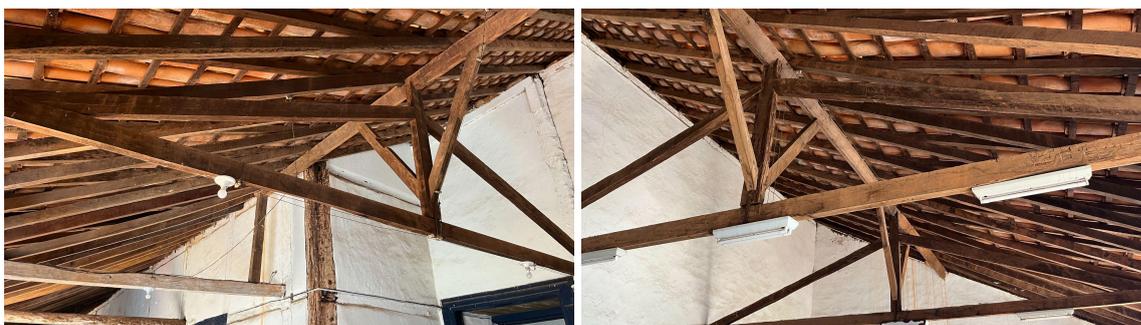
Dando continuidade à visita, foram observados outros pontos do telhado e do forro na edificação, que estão em melhor estado de conservação, devido à construção ou reforma recente.

Estado de conservação do madeiramento da estrutura do telhado do corredor lateral direito.

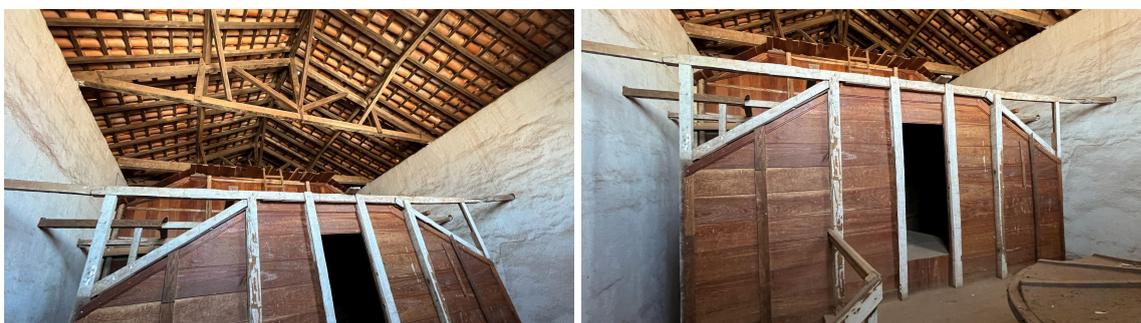
Apresentação do estado de conservação do madeiramento do telhado e da estrutura do altar-mor

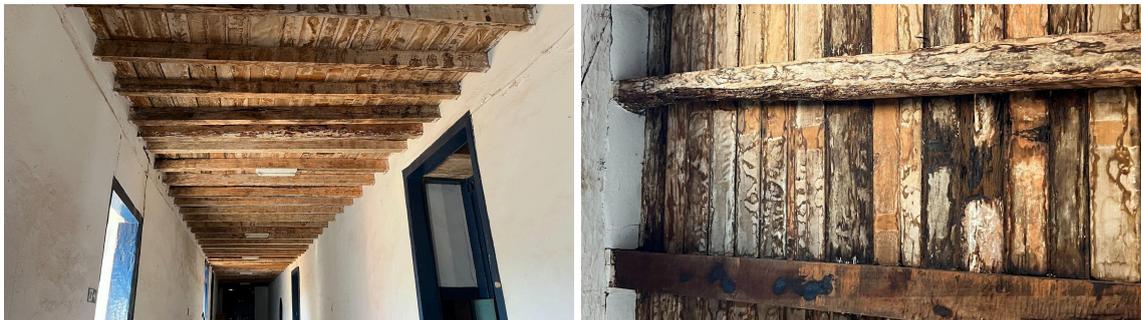
Corredor lateral
Autoria: Natália Morita
Data: 13/02/2025

A equipe do Semente foi informada acerca de problemas estruturais no corredor lateral superior, hoje com acesso restrito à passagem, devido a infiltrações e madeiramento frágil, havendo risco de queda.

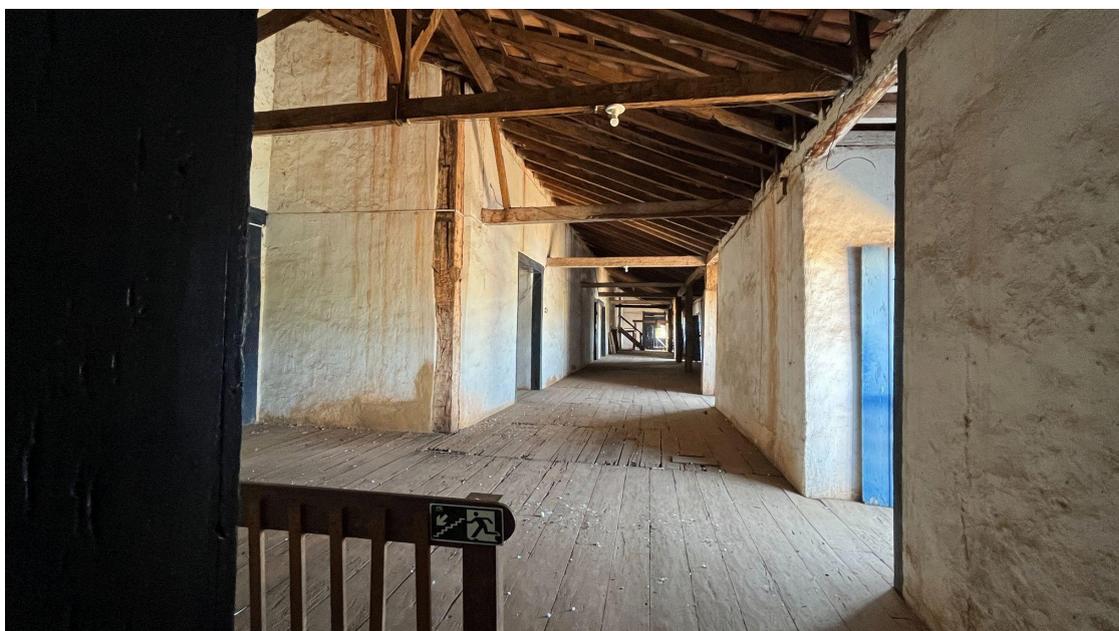
Corredor superior à direita interditado a passagem com risco de queda.
Autoria: Natália Morita
Data: 07/08/2025

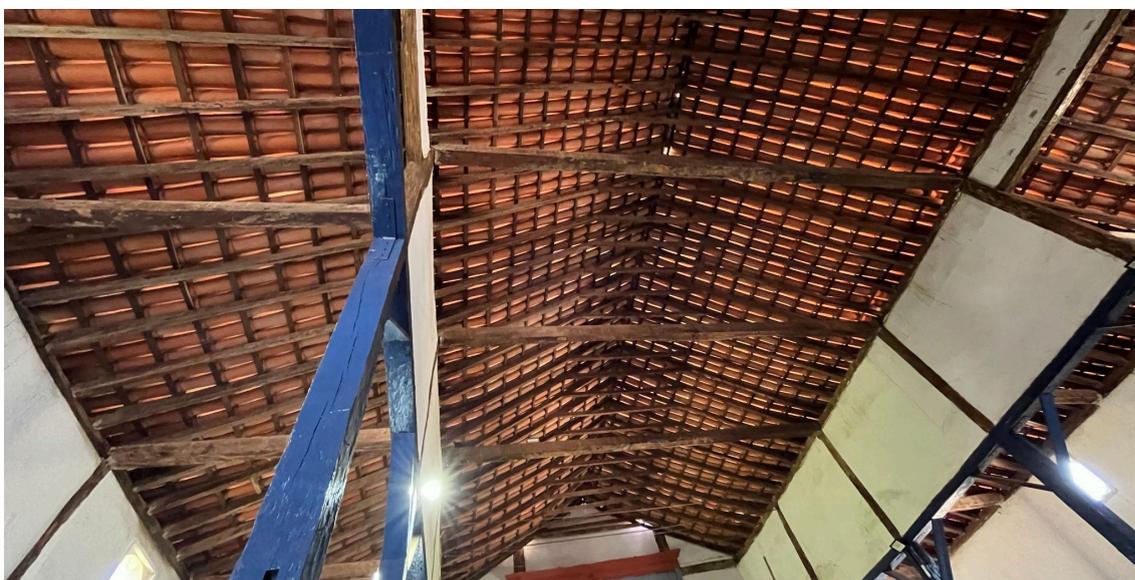
*Estrutura aparente do telhado da Igreja de N.Sra. do Rosário
Autoria: Natália Morita
Data: 07/08/2025*

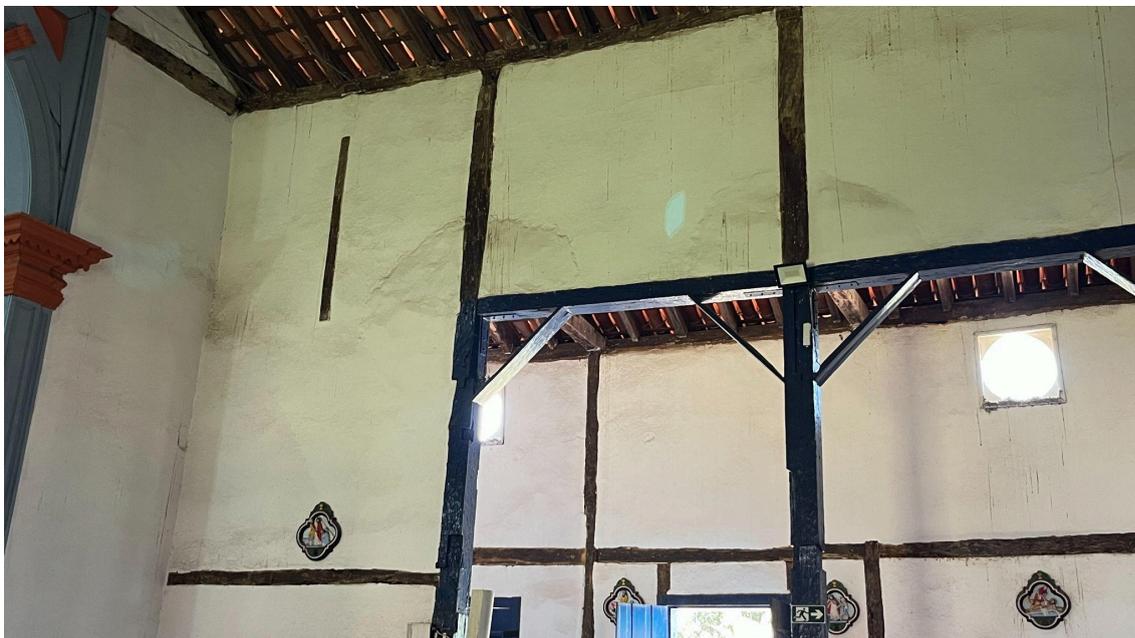
Foram observados, também, pontos de infiltração de água vindas do telhado, bem como afastamento de telhas.

*Estado de conservação da alvenaria da parede lateral da nave principal
Autoria: Natália Morita
Data: 07/08/2025*

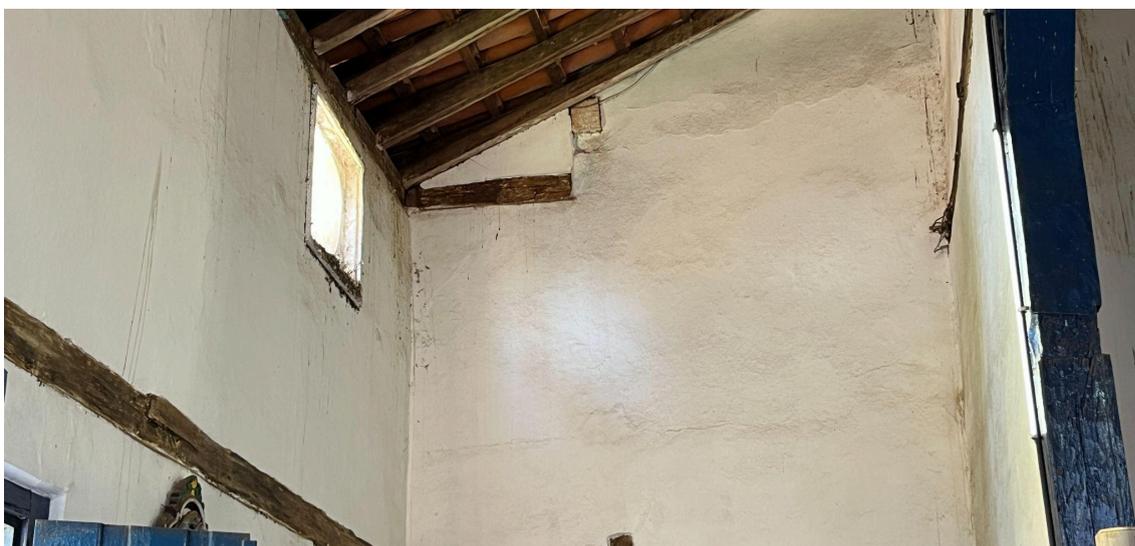
*Estado de conservação da alvenaria e estrutura do corredor lateral esquerdo
Autoria: Natália Morita
Data: 07/08/2025*

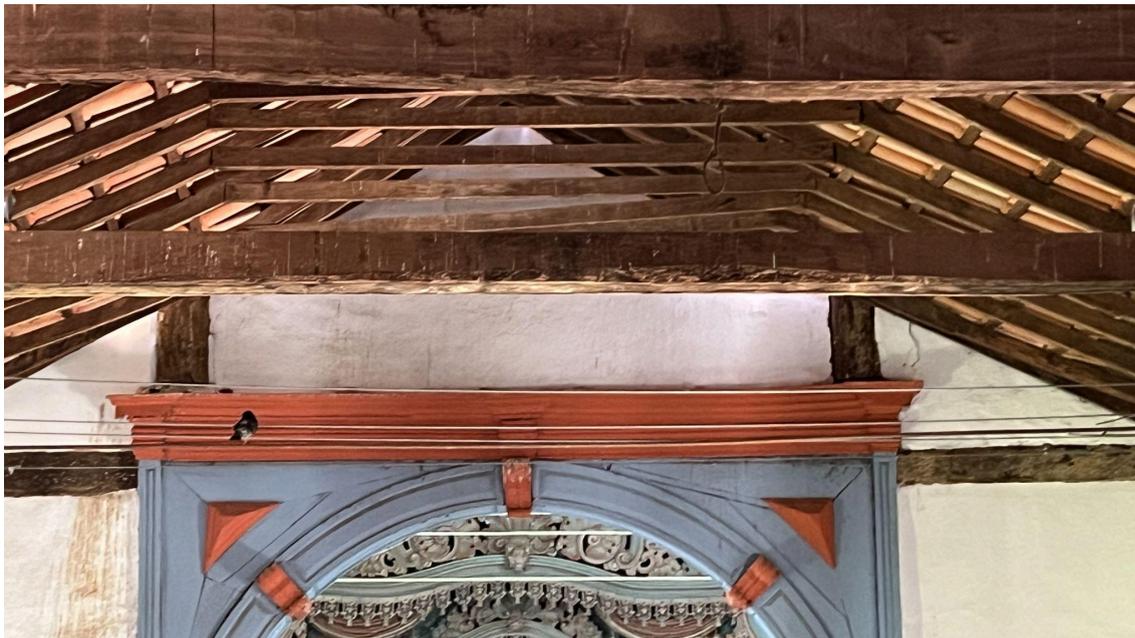
Com a visita foi possível observar o estado de conservação da edificação e alguns pontos de atenção de fragilidade na estrutura. A igreja já passou por intervenções anteriores, pois foi observada mais próximo ao arco-cruzeiro a instalação de três tirantes, provavelmente instalados por movimentação das paredes laterais e estrutura do telhado.

Estrutura do telhado e vista de três tirantes instalados próximo ao arco-cruzeiro
Autoria: Natália Morita
Data: 07/08/2025

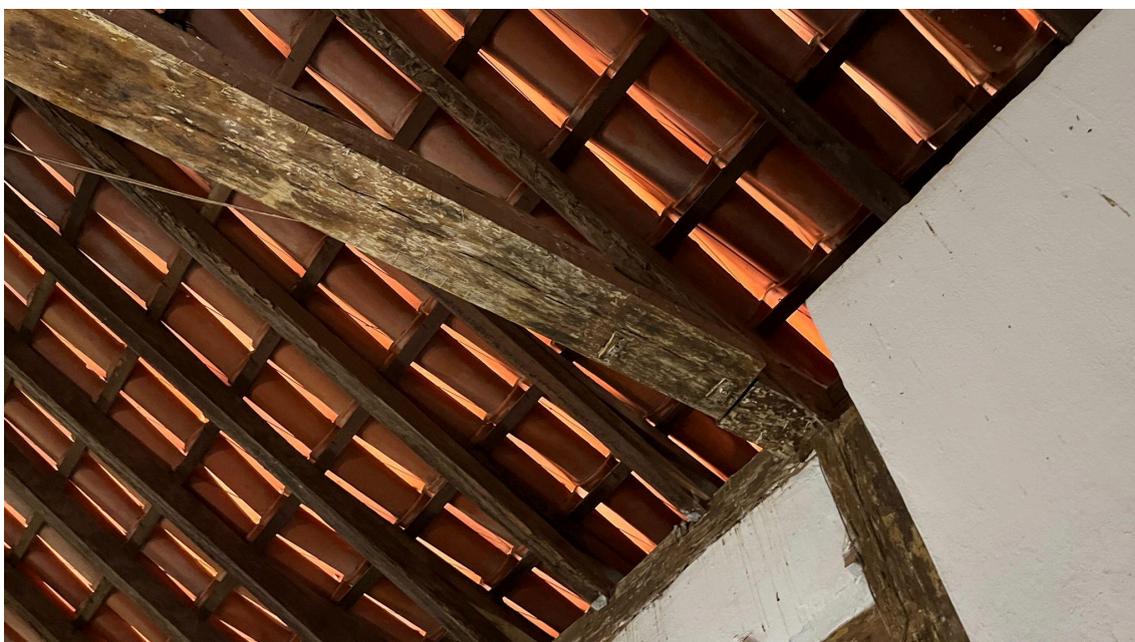
Estado de conservação da estrutura do telhado do corredor lateral direito
Autoria: Natália Morita
Data: 07/08/2025

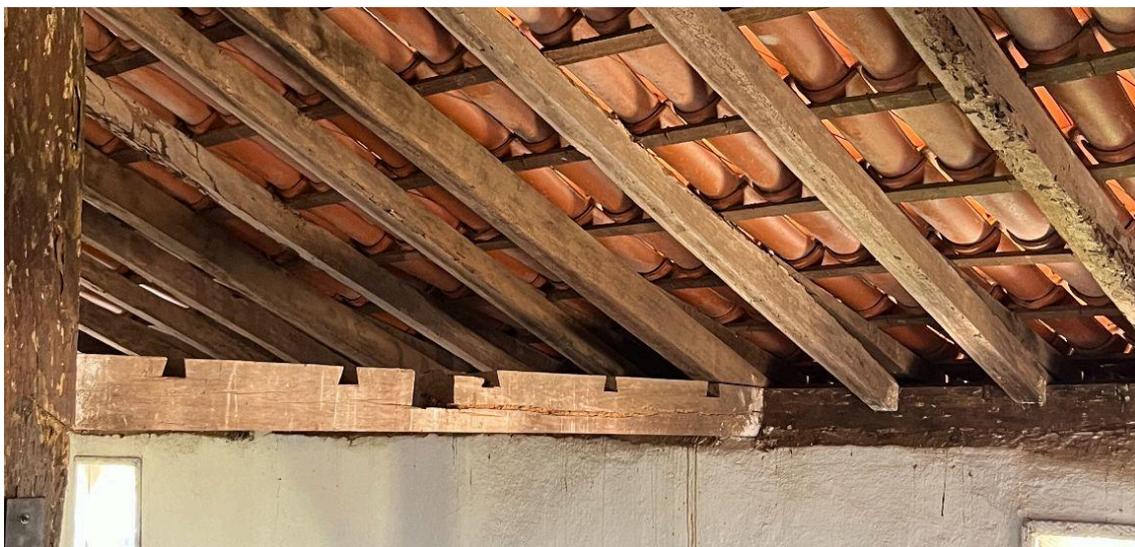
*Estado de conservação da estrutura do telhado do corredor lateral direito
Autoria: Natália Morita
Data: 07/08/2025*
