RELATÓRIO DE VISITA TÉCNICA

Projeto: CETRAS - PARACATU

Proponente: Associação de Defesa do Meio Ambiente - AMDA

Local: Paracatu/MG

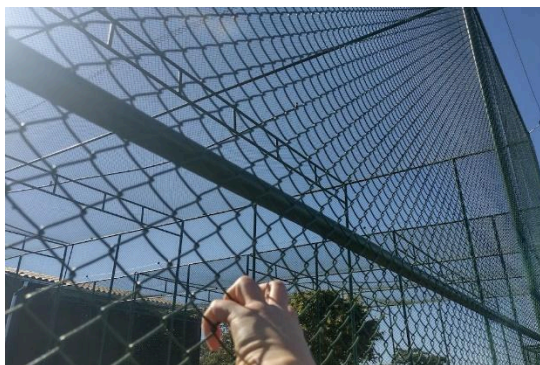
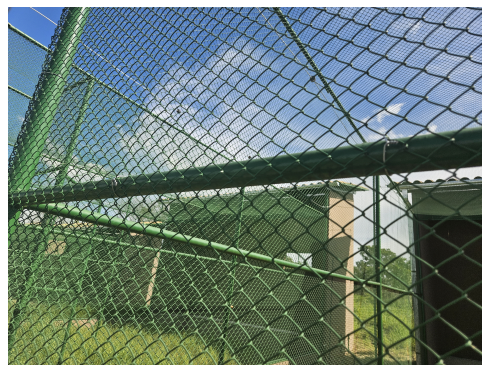
- IEF: Regista-se que os contraventamentos foram executados, porém, de acordo com o verificado "in loco", entende-se que o problema da fragilidade das amarrações, ou falta delas ainda persiste. A DFAU/IEF deverá solicitar justificativa para o não cumprimento desse serviço. Isso é válido, inclusive, para o tipo de amarração de telas, na parte superior dos recintos.

Telas antes das amarrações
Autoria: Carolina Rodrigues Bordignon
Data:27/06/2023

- AMDA: Após a vistoria do IEF foram feitas revisões em todos os recintos e identificamos a necessidade de reforço das amarrações das telas nos viveiros de aves. As devidas providências já estão sendo tomadas e solicitamos prazo de uma semana para execução.

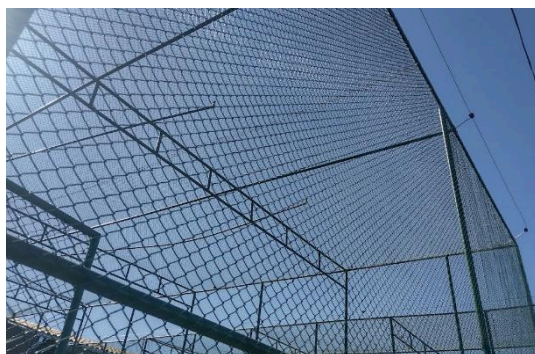
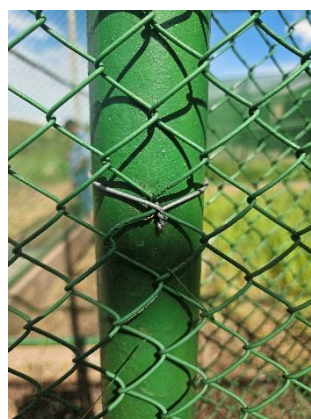
- VISITA SEMENTE (29/11/2023): Amarrações realizadas nos viveiros das aves. As telas estão fixas e mais firmes comparado à visita anterior.

Telas depois das amarrações
Autoria: Carolina Rodrigues Bordignon
Data:29/11/2023

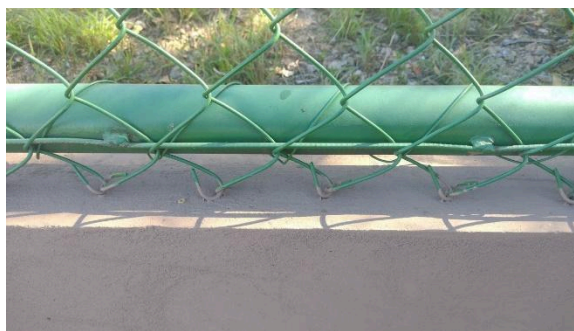
- AMDA: Conforme demonstra as fotografias tiradas pela equipe do IEF as frestas entre a estrutura metálica e as alvenarias são de aproximadamente 2cm. No entanto, a abertura da malha da tela do viveiro (que se encontra imediatamente acima da fresta) possui 3cm. Ou seja, metragem superior que pode viabilizar a passagem de roedores mesmo que as frestas sejam tampadas. Dessa forma, entendemos que não é procedente a solicitação supracitada. Importante ainda destacar que de acordo com especialistas é praticamente impossível impedir totalmente a entrada de roedores em áreas rurais onde há disponibilidade de alimentos. O que pode ser feito, caso necessário, são medidas de controle desses animais na área dos recintos.

- VISITA SEMENTE (29/11/2023): Segundo a AMDA e visualizado na ocasião, as frestas são iguais ou menores que as aberturas das malhas dos viveiros. Dessa forma, não foi realizada nenhuma alteração.

Vãos e malha da tela
Autoria: Carolina Rodrigues Bordignon
Data:27/06/2023

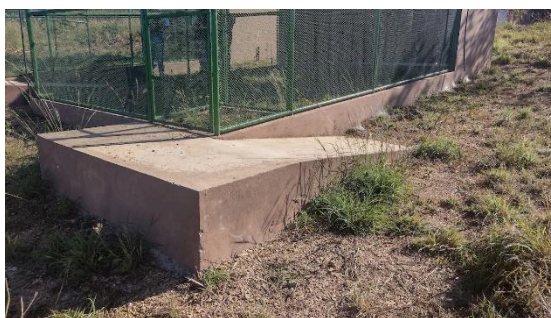
- IEF: Porém, conforme comentado abaixo, não foi verificada a execução de caminhos até as rampas de cada viveiro. Isso certamente dificultará, e muito, o tratamento dos animais em recuperação. A AMDA deverá se pronunciar a respeito da questão.

- VISITA SEMENTE (29/11/2023): Não executado, pois não constava no projeto inicial. Além disso, segundo a AMDA, a utilização do mini trator irá facilitar a alimentação dos animais.

Rampas de acesso
Autoria: Carolina Rodrigues Bordignon
Data:27/06/2023

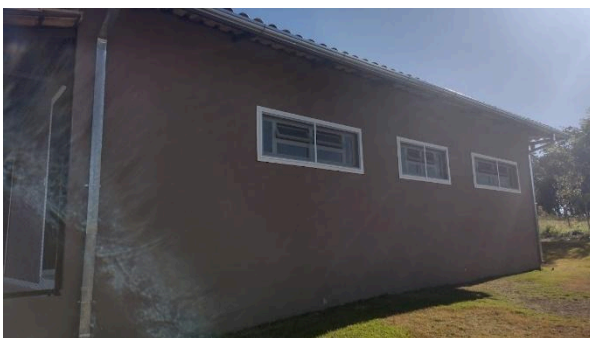
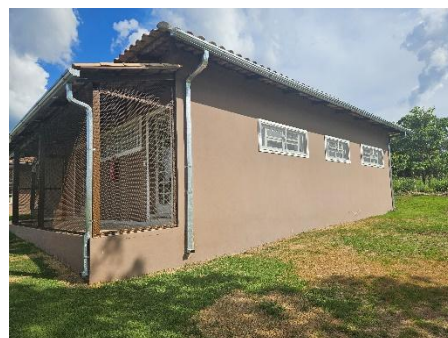
- IEF: Verificou-se no projeto encaminhado (“as built”), que as dimensões das janelas instaladas na “quarentena” e na “internação de aves” resultarão em iluminação e ventilação insuficientes aos recintos, ou seja, essas aberturas apresentam áreas inferiores de acordo com os padrões utilizados e recomendados nos projetos de arquitetura. Nesse caso, não foram executados vãos coerentes com as dimensões das salas, equivalentes a 1/6 ou a 1/8 das áreas de piso. Com relação às “internações de mamíferos”, não houve novas aberturas nas alvenarias. Diante do exposto, entende-se que os problemas anteriores ainda permanecem. A AMDA deverá se posicionar a respeito da questão (foto 05).

Antes – parte da frente sem janela instalada
Autoria: Carolina Rodrigues Bordignon
Data:27/06/2023

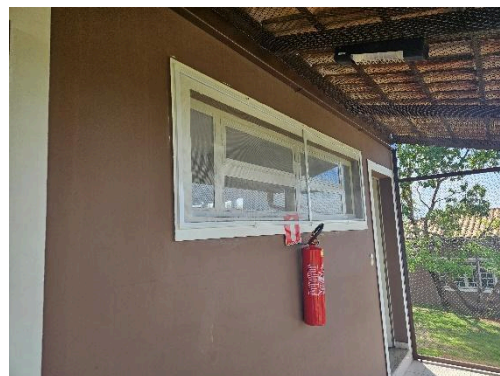
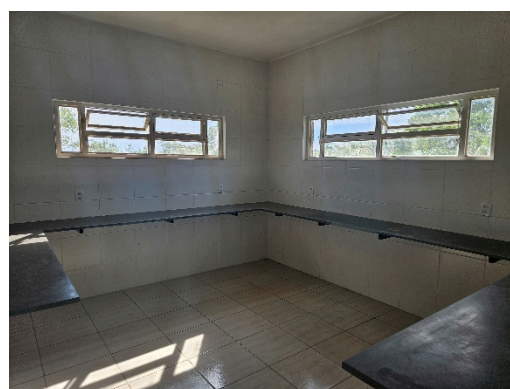
- VISITA SEMENTE (29/11/2023): Instaladas duas novas janelas – uma em cada sala de quarentena (ou internação, são utilizados ambos os nomes para as mesmas salas). Cabe ressaltar que a equipe técnica do Semente não possui Engenheiros em seu corpo técnico, a fim de que possam atestar qual a medida ideal para as janelas nessa sala, de acordo com as normas técnicas e conhecimentos próprios da área. Neste item, portanto, também é necessário verificar a existência de uma norma arquitetônica específica da área de cirurgia e veterinária que regulamente a situação.

Depois – janela instalada em sala de quarentena
Autoria: Carolina Rodrigues Bordignon
Data:29/11/2023

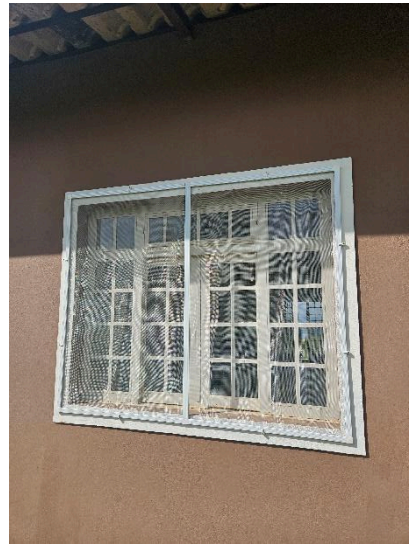
- **VISITA SEMENTE (29/11/2023)**: Instalada tela metálica na janela no final do corredor.

Depois - Janela com tela instalada
Autoria: Carolina Rodrigues Bordignon
Data:29/11/2023

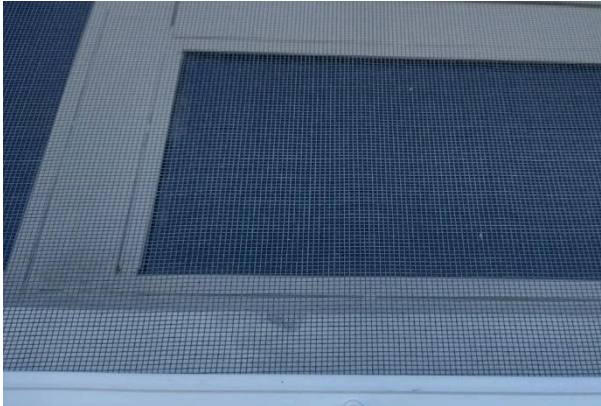
- IEF: Observou-se que o telado utilizado nas janelas é de nylon. Por motivo de manutenção, solicita-se a substituição desse material por tela mosquiteira de alumínio.

Antes - Telas em fibra de vidro
Autoria: Carolina Rodrigues Bordignon
Data:27/06/2023

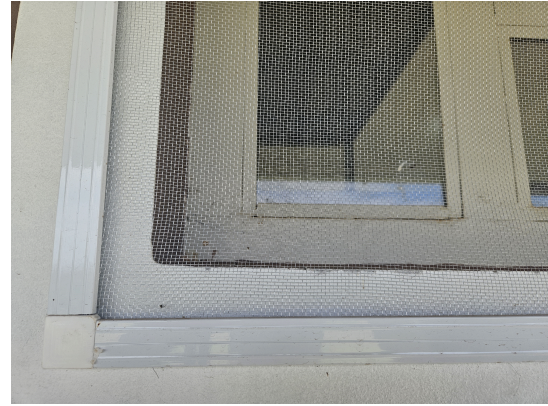
- **VISITA SEMENTE (29/11/2023)**: Telas de fibra de nylon substituídas por telas de alumínio em todas as janelas.

Depois - Telas metálicas
Autoria: Carolina Rodrigues Bordignon
Data:29/11/2023

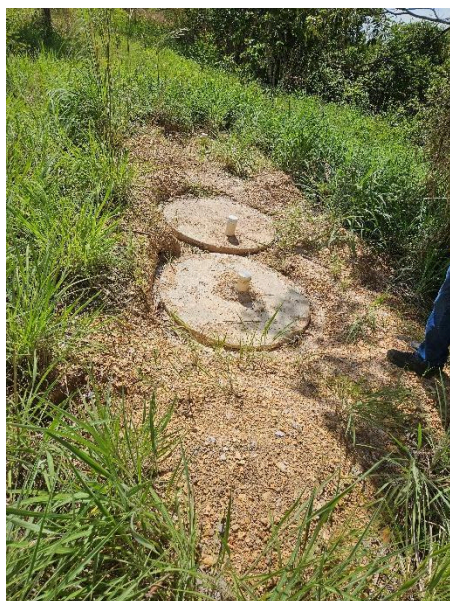
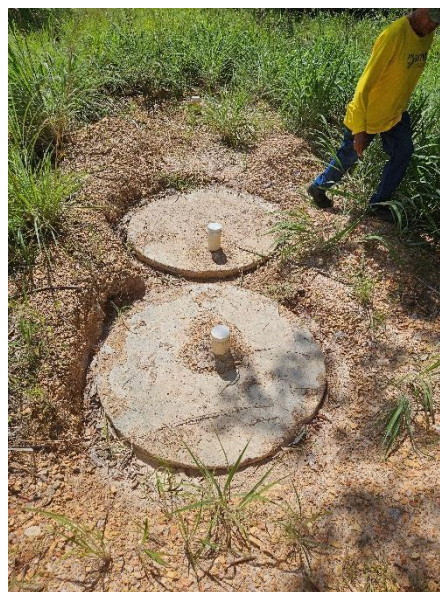
- **VISITA SEMENTE (29/11/2023):** Na visita realizada em 27 de junho de 2023 já havia sido constatada a instalação de caixa de gordura. Na presente visita pôde-se observar a limpeza da vegetação da fossa séptica e, segundo a AMDA, as fotos já foram encaminhadas ao IEF. Quanto ao projeto hidrossanitário, foi realizado e o relatório já foi encaminhado ao IEF. Salientamos que a equipe técnica do Semente não possui Engenheiros ou outros especialistas em seu corpo técnico para atestar se a estrutura está de acordo com as normas técnicas estabelecidas e conhecimentos próprios da área.

Fossas sépticas instaladas
Autoria: Carolina Rodrigues Bordignon
Data:29/11/2023

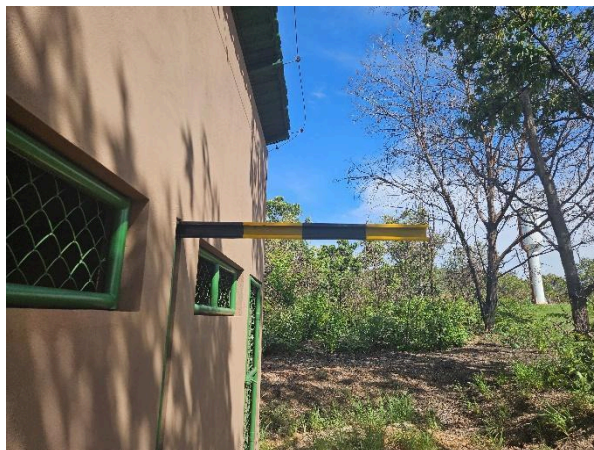
2. Ausência de sinalização para elementos construtivos que podem causar acidentes de trabalho. Essa situação ocorre, sobretudo, na parte externa de alguns viveiros, onde é observada a projeção dos trilhos das portas (dos cambiamentos), além das alvenarias. Esses elementos, que se mostram destacados, podem resultar em acidentes. Recomenda-se que esses permaneçam bem visíveis a partir de tratamentos específicos, como pinturas apropriadas e outros, com o sentido de evitar acidentes.

- **VISITA SEMENTE (29/11/2023)**: Sinalização realizada. Barras de ferro pintadas de amarelo e preto.

Sinalização em barra de ferro
Autoria: Carolina Rodrigues Bordignon
Data:29/11/2023

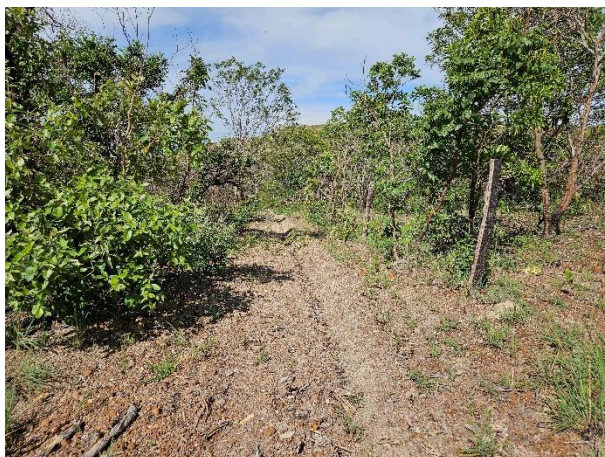
- VISITA SEMENTE (29/11/2023): Constatou-se a presença de aceiro com bom estado de conservação.

Faixa de aceiro em boas condições de manutenção
Autoria: Carolina Rodrigues Bordignon
Data: 29/11/2023

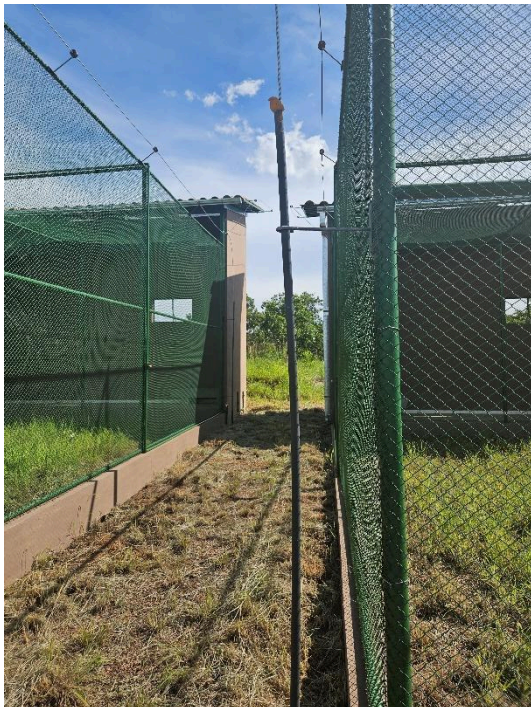
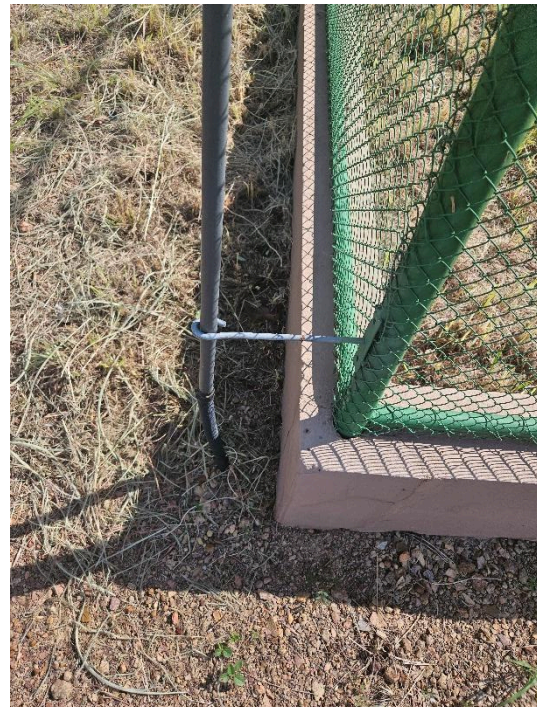
4. Falta de proteção, nas descidas dos aterramentos de SPDA (nas bases e parte superior).

- **VISITA SEMENTE (29/11/2023)**: Melhorias nas descidas dos aterramentos de SPDA realizadas – na base e parte superior. Ressaltamos que a equipe do Semente não possui Engenheiros ou outros especialistas em seu corpo técnico para atestar se a estrutura está de acordo com as normas técnicas estabelecidas e conhecimentos próprios da área.

Aterramento SPDA
Autoria: Carolina Rodrigues Bordignon
Data:29/11/2023

- AMDA: Isso é notado em grande parte do conjunto dos viveiros. Para sanar o problema detectado, deverão ser realizados: serviços de vistoria e procedimentos de

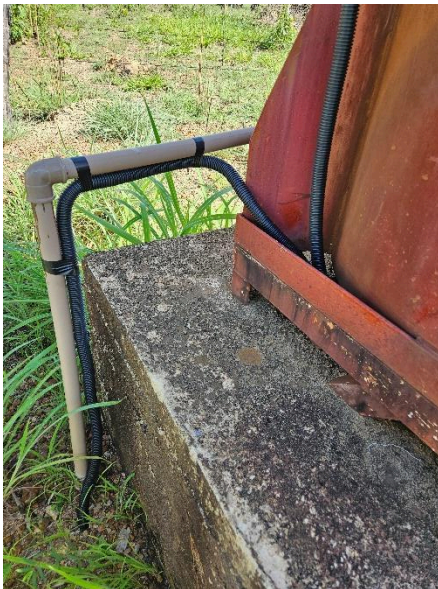
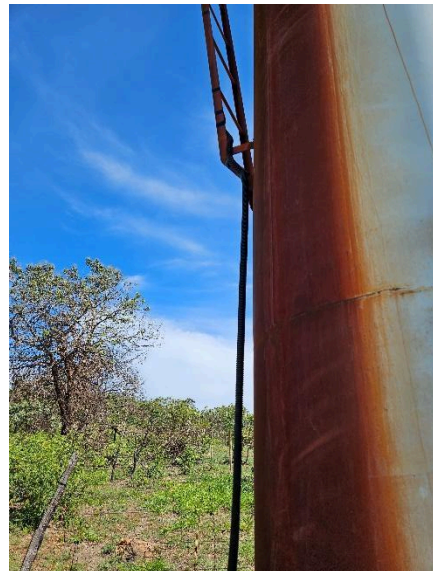
5. Instalação elétrica inadequada na taça metálica (para o acionamento automático de boia).

- **VISITA SEMENTE (29/11/2023)**: Melhorias realizadas. Fiação passando por dentro de conduíte. Salientamos que a equipe do Semente não possui Engenheiros ou outros especialistas em seu corpo técnico para atestar se a estrutura está de acordo com as normas técnicas estabelecidas e conhecimentos próprios da área.

Fiação protegida
Autoria: Carolina Rodrigues Bordignon
Data:29/11/2023

- **IEE**: Considerando-se o tipo de superfície da caixa d'água e a permanência da fiação sem a devida proteção, ressalta-se a necessidade de isolamento da área e a contratação

de serviço especializado para minimizar, ao máximo, a possibilidade da ocorrência de acidentes. Deverá ser feita uma nova instalação de acordo com a norma técnica aplicável.

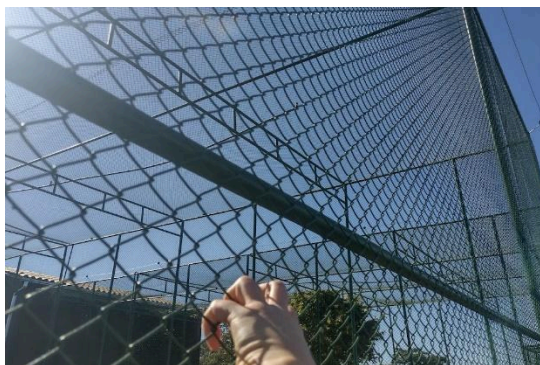
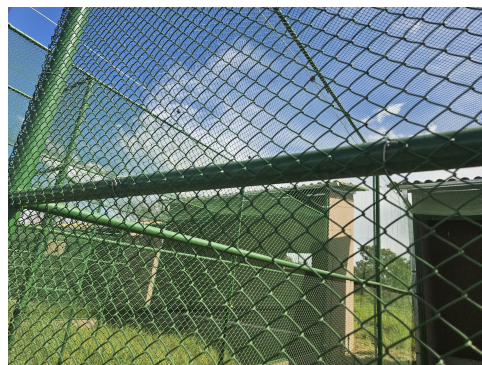
- IEF: Em diversas situações, verificaram-se telados metálicos sem amarração, o que não deve acontecer, por motivo de funcionalidade. A fixação das malhas, nas estruturas dos recintos, é uma das prioridades para a operação do Cetras.

Telas antes das amarrações
Autoria: Carolina Rodrigues Bordignon
Data:27/06/2023

- AMDA: Após a vistoria do IEF foram feitas revisões em todos os recintos e identificamos a necessidade de reforço das amarrações das telas nos viveiros de aves. As devidas providências já estão sendo tomadas e solicitamos prazo de uma semana para execução.

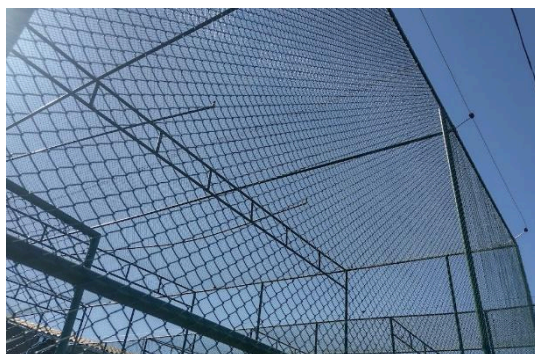
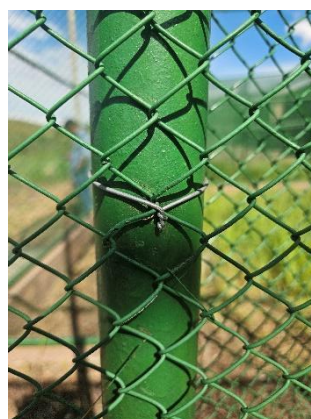
- VISITA SEMENTE (29/11/2023): Amarrações realizadas nos viveiros das aves. As telas estão fixas e mais firmes comparado à visita anterior.

Telas depois das amarrações
Autoria: Carolina Rodrigues Bordignon
Data:29/11/2023
