RELATÓRIO DE VISITA TÉCNICA

Projetos: RESTAURA – Igreja Matriz de Bom Sucesso e ILUMINA – Igreja Matriz de Bom Sucesso

Local: Caeté - MG

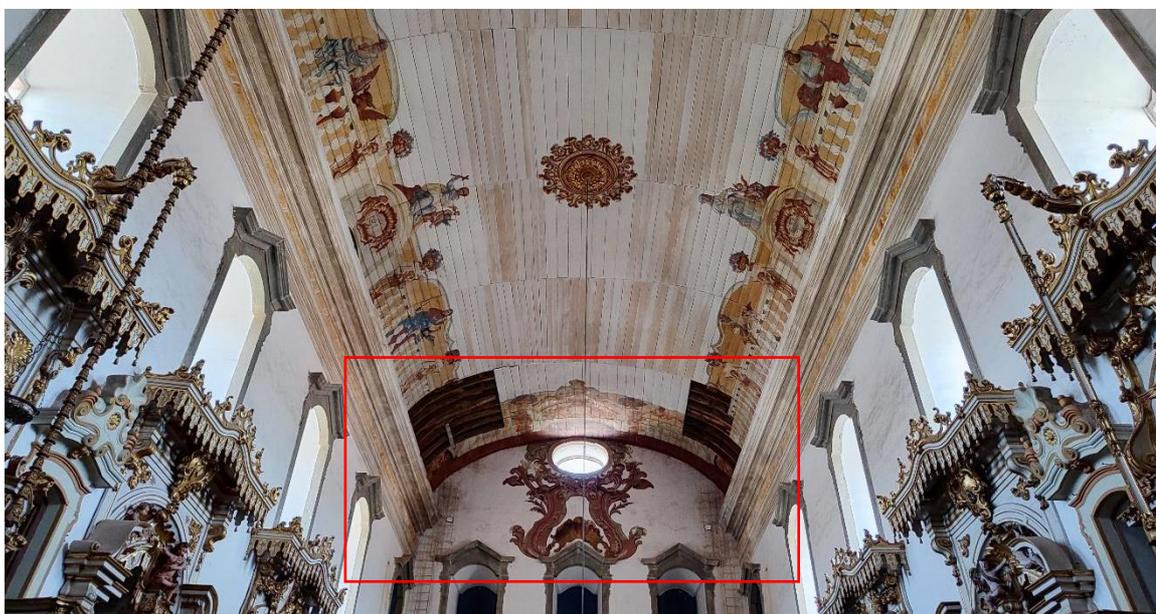
*Legenda: Restauração do forro da nave
Autoria: Francielle Ferreira
Data: 19/06/2024*

Quanto aos serviços de restauração das tábuas do forro, foi montado no coro uma torre de andaime para acesso e remoção das tábuas, primeiramente no lado evangelho e em seguida do lado epístola. As peças que estão passando por restauração foram significativamente danificadas pela ação das águas pluviais advindas de infiltração na cobertura.

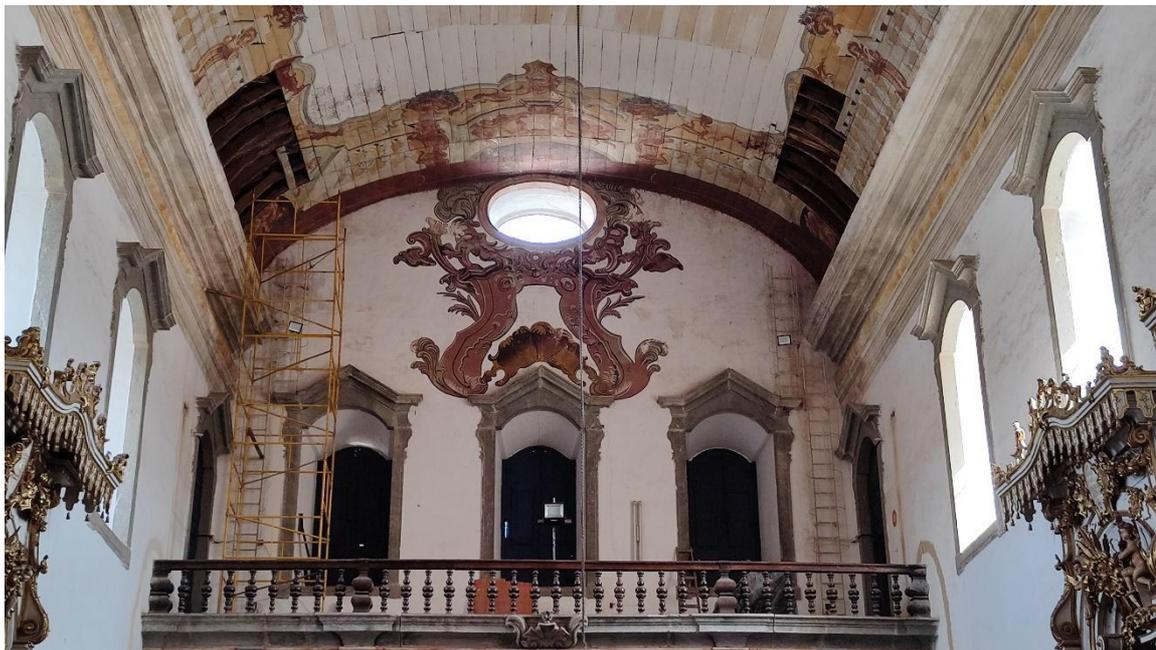
*Legenda: Restauração do forro da nave
Autoria: Francielle Ferreira
Data: 19/06/2024*

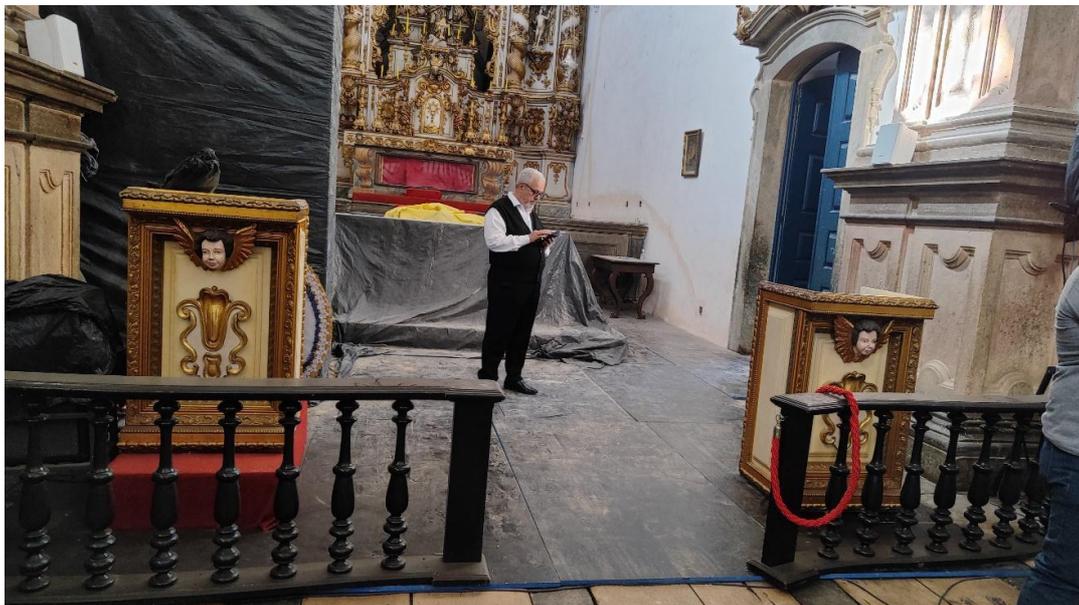
Os serviços de recuperação e restauração do piso deampa da igreja foram iniciados em trechos da nave e capela-mor, conforme ilustrado nas imagens abaixo. Os pisos deampa foram mapeados considerando cada meia folha de umaampa como uma peça independente. Em seu lugar foram colocados madeirites plastificados, permitindo a circulação segura de pessoas no espaço coberto. O cronograma das atividades está sendo revisto devido aos achados arqueológicos em uma das campas do piso da capela-mor. O proponente acionou o Instituto do Patrimônio Histórico e Artístico Nacional – IPHAN para análise e deliberação quanto às providências necessárias perante o ocorrido.

*Legenda: Intervenção no piso de campa da Capela-Mor
Autoria: Francielle Ferreira
Data: 19/06/2024*

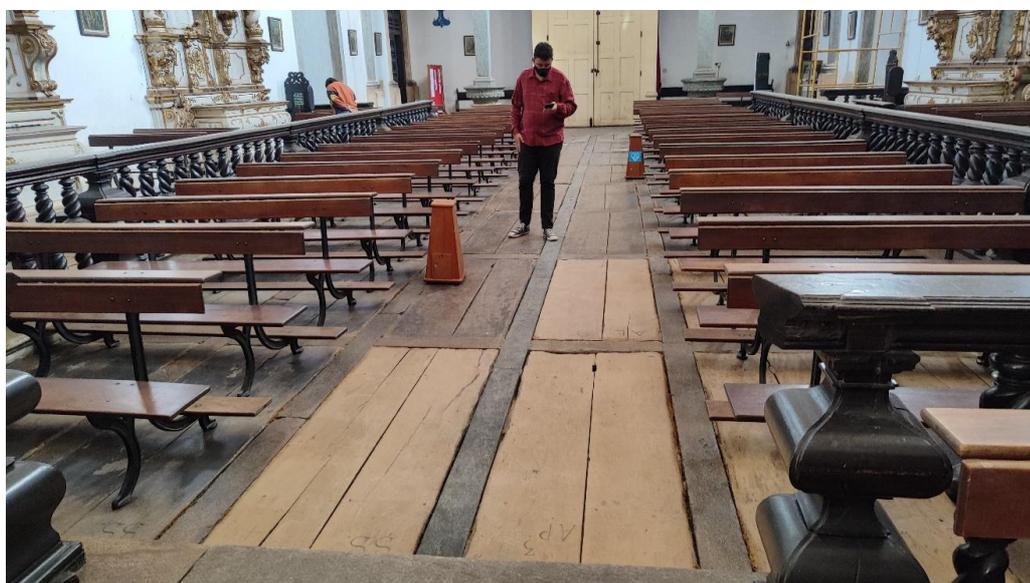
*Legenda: Intervenção no piso de campa da Nave
Autoria: Francielle Ferreira
Data: 19/06/2024*

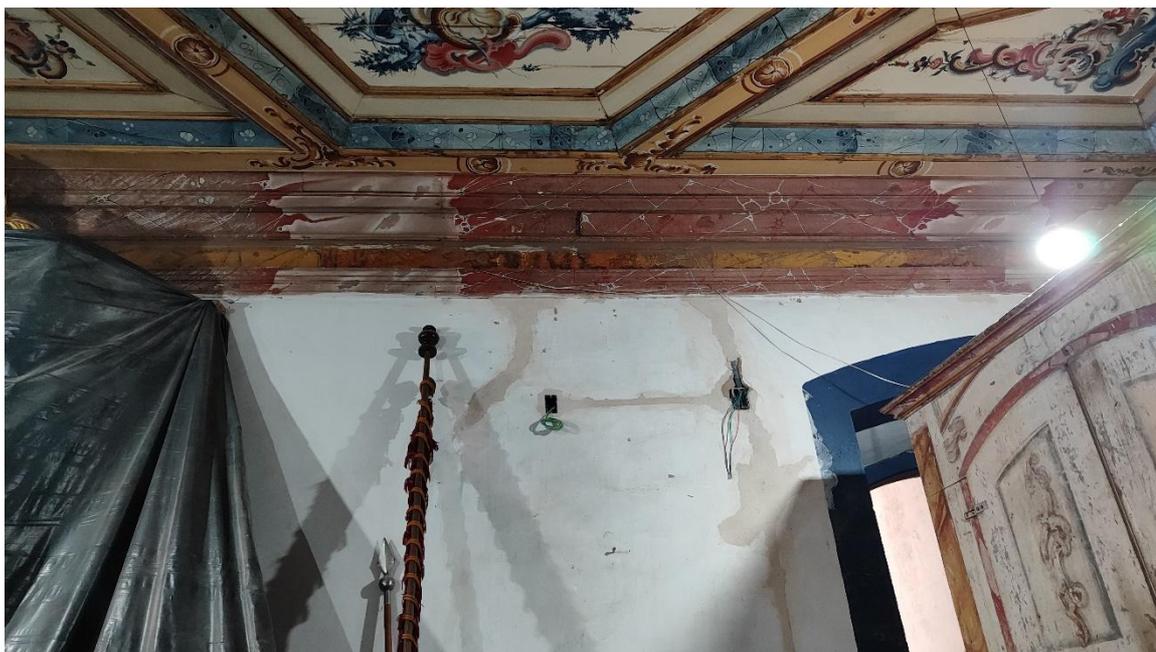
*Legenda: Execução da infraestrutura elétrica na sacristia
Autoria: Francielle Ferreira
Data: 19/06/2024*

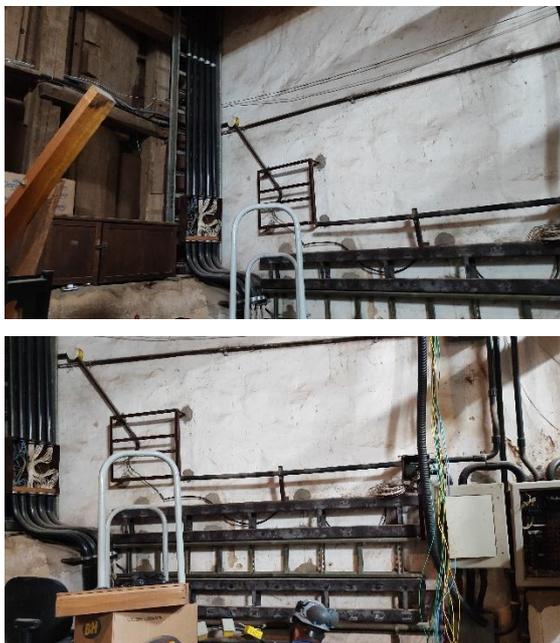
*Legenda: Execução de infraestrutura elétrica e
montagem de quadros de distribuição.
Autoria: Francielle Ferreira
Data: 19/06/2024*
