## RELATÓRIO DE VISITA TÉCNICA

**Projeto:** Restauração da Capela de Bom Jesus da Lapa, em Chapada do Norte, MG (Primeira Etapa)

**Local:** Chapada do Norte

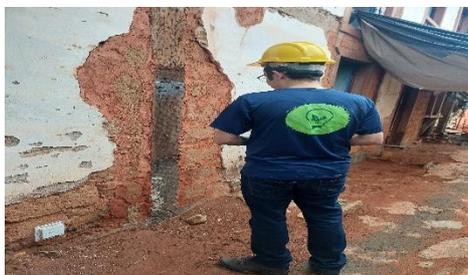
Durante a visita, a equipe do Semente acompanhou as atividades realizadas para reforço da estrutura da Capela de Bom Jesus da Lapa. Pudemos observar os esteios de madeira da estrutura da capela totalmente recuperados e apoiados nas novas bases das fundações que já foram concretadas e aterradas, além das armações das novas bases maiores de sustentação da estrutura e o resultado da primeira concretagem da primeira base maior, que sustentará a torre do sino da capela.

*Esteio recuperado e fundação aterrada.*

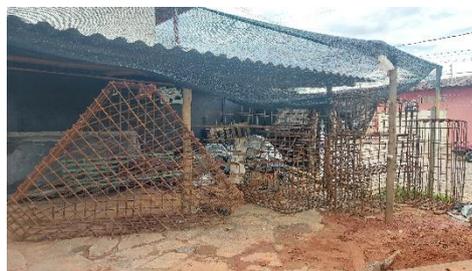
*Armação das sapatas maiores.*

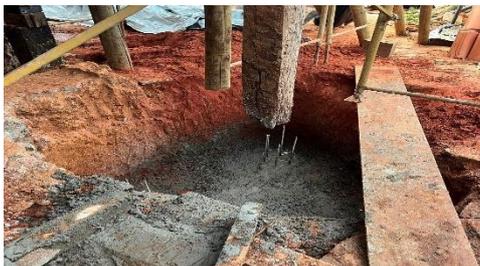
*Base maior da torre do sino concretada.  
Autoria: Eduardo Santos  
Data: 06/11/2024*

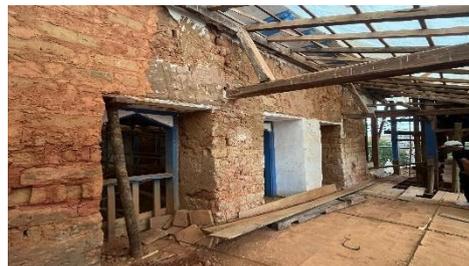
Foi possível, ainda, notar os avanços da recuperação das alvenarias de adobe do segundo andar da sacristia, que agora contam com menos escoras de sustentação.

*Alvenaria de adobe do segundo andar da  
sacristia.  
Autoria: Eduardo Santos  
Data: 06/11/2024*

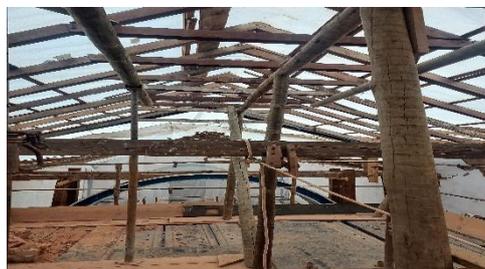
*Nova estrutura de sustentação do telhado.  
Autoria: Maria Ticle  
Data: 06/11/2024*

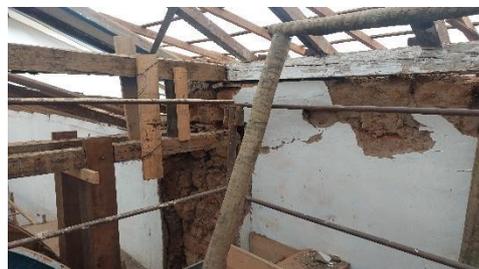
*Estruturas de sustentação do telhado em  
recuperação.  
Autoria: Maria Ticle  
Data: 06/11/2024*
