RELATÓRIO DE VISITA TÉCNICA

Projeto: Qualidade da água nos córregos de Timóteo

Proponente: Fundação Cefet Minas

Local: Timóteo

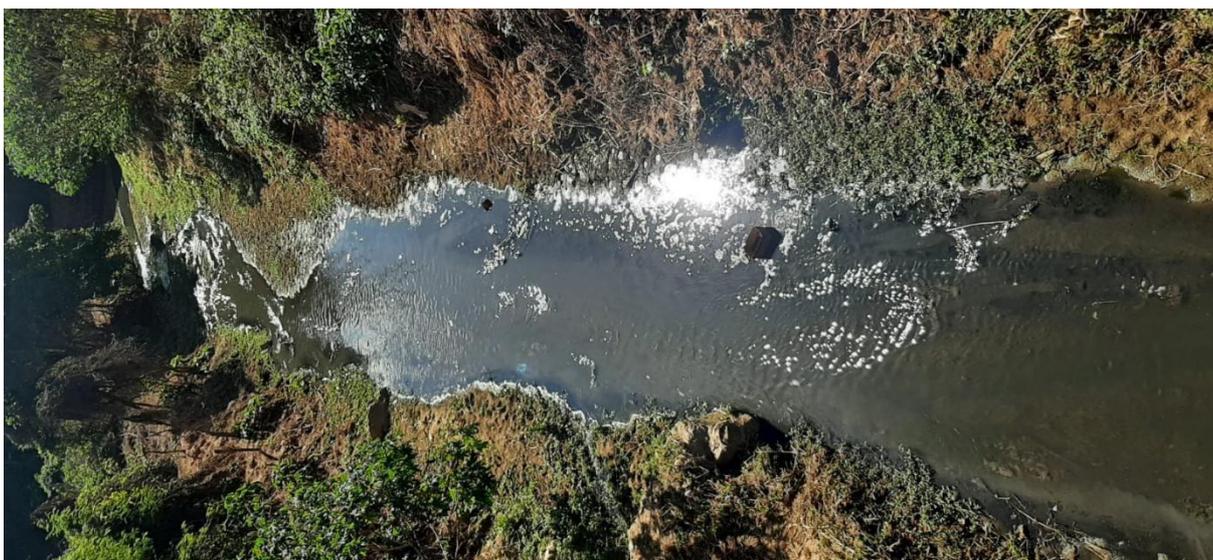
Ponto 04: Bacia do Córrego Timóteo – Ponte da olaria

No momento da visita o córrego apresentava coloração escura, mau cheiro indicando contaminação por efluentes domésticos. O professor Flávio comentou

que a Demanda Bioquímica de Oxigênio (DBO) no trecho já chegou a 400mg/L de DBO, ocasião do rompimento da adutora de esgoto. No local apontou lançamentos irregulares e frisou que DBO usual do ponto é aproximadamente 152mgDBO/L valor alto considerando os limites previstos na Resolução CONAMA 357/2005, que estipula:

Figura 1: Ponto 04. Autoria: Marina Bahia. Data: 17/07/2024.

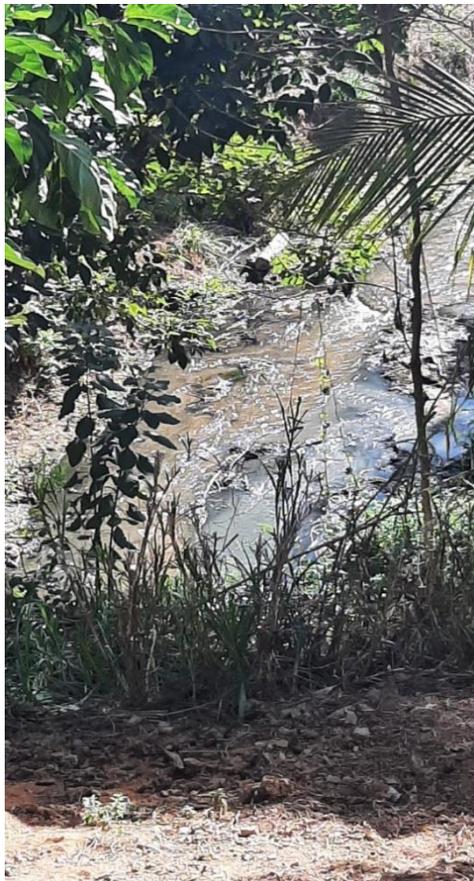
Ponto 09: Último ponto da bacia do Timotinho

Neste trecho do curso d'água é evidente a dualidade de coloração na água, uma cor levemente acinzentada e outra amarronzada. Ainda não se conhece todos os lançamentos que o curso recebe. Destaca-se que este é o último ponto antes da confluência do córrego, a DBO neste trecho é de aproximadamente 62mg de

DBO/L, concentração alta considerando os limites estabelecidos pela legislação federal vigente. As Figuras 2, 3 e 4 ilustram o local de amostragem.

Figura 2: Curso d'água da bacia do Timotinho. Autoria: Marina Bahia. Data: 17/07/2024.

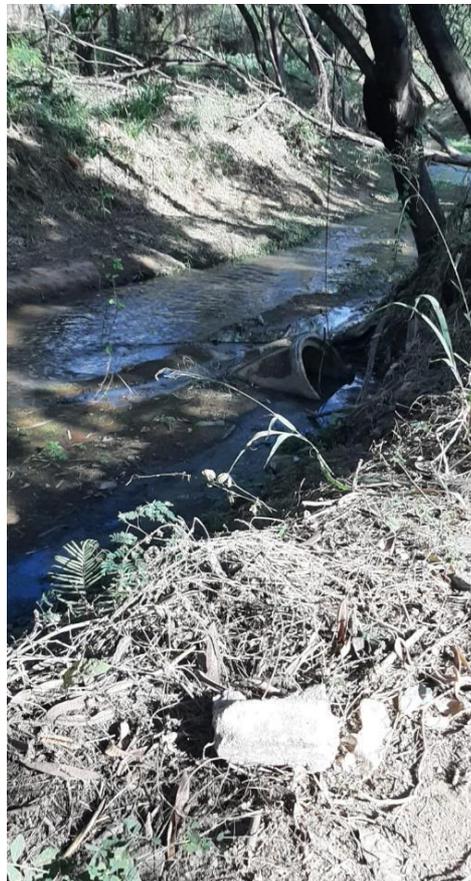
Figura 3: Ponto 09. Autoria: Marina Bahia. Data: 17/07/2024.

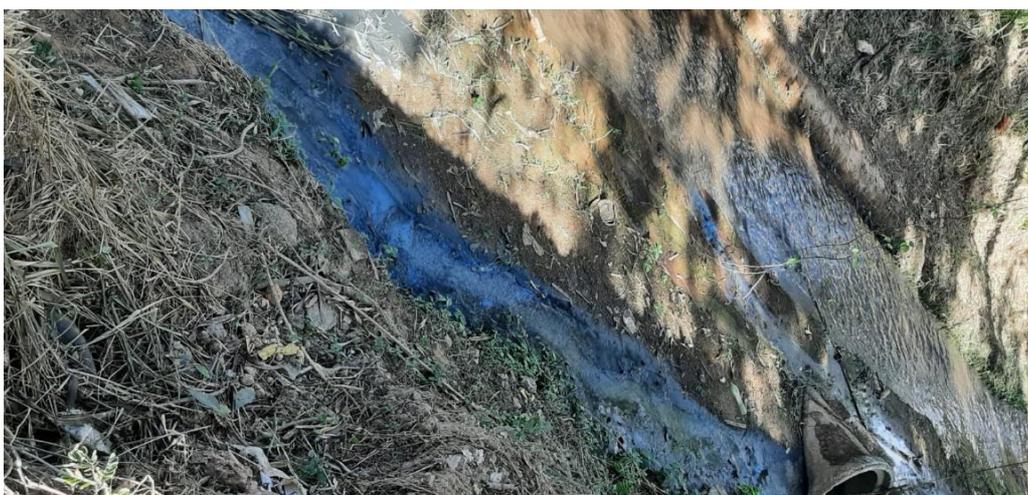
Figura 4: Contaminação no ponto 09. Autoria: Marina Bahia. Data: 17/07/2024.

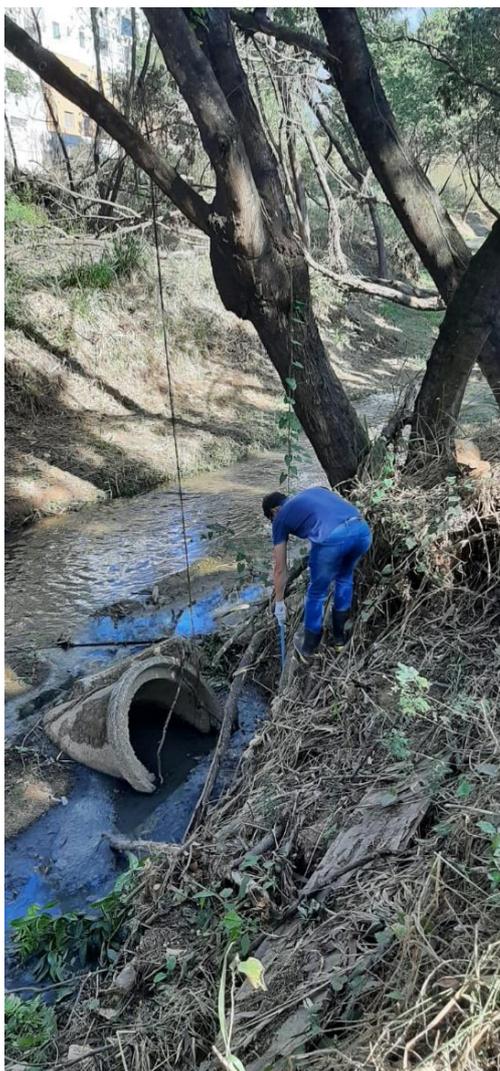
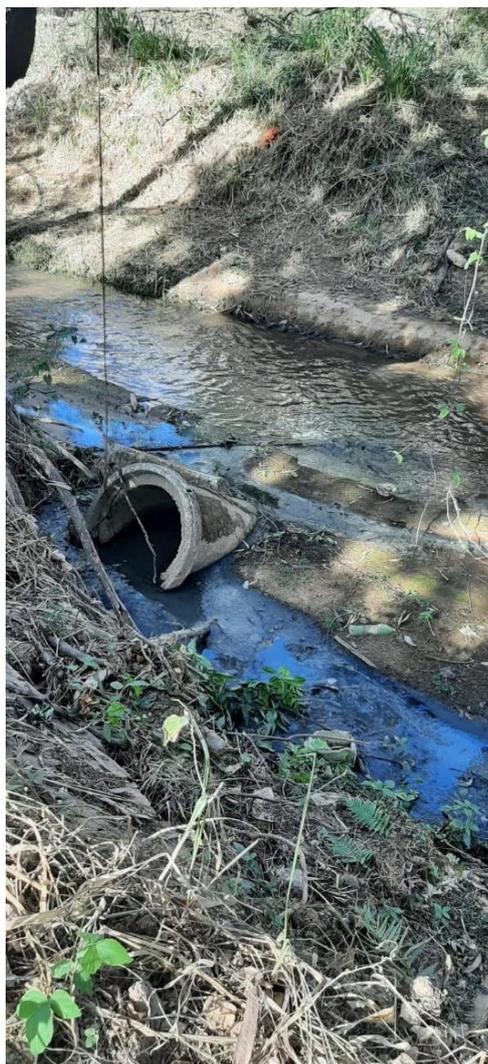
Ponto 08: Timotinho

Este ponto de monitoramento encontra-se no centro norte, o córrego apresenta o leito raso. Exibe claras evidências de contaminação de efluentes domésticos. O professor Flávio comentou que coleta o lançamento de esgoto nesse ponto para utilizar como controle positivo nas análises de DBO em laboratório. As Figuras 5 e 6 apresentam o local.

Figura 5: Coleta de amostra no Ponto 08.
Autoria: Marina Bahia. Data: 17/07/2024.

Figura 6: Ponto 08.
Autoria: Marina Bahia. Data: 17/07/2024.

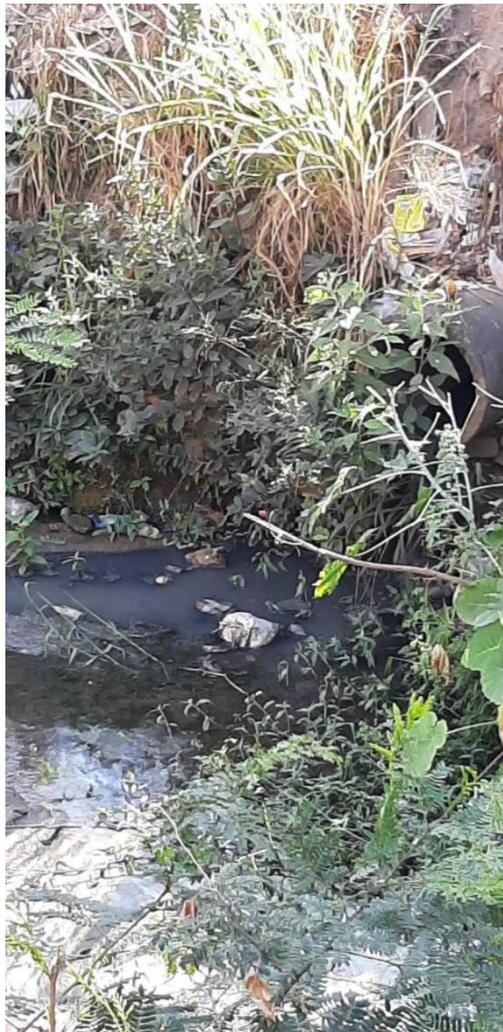
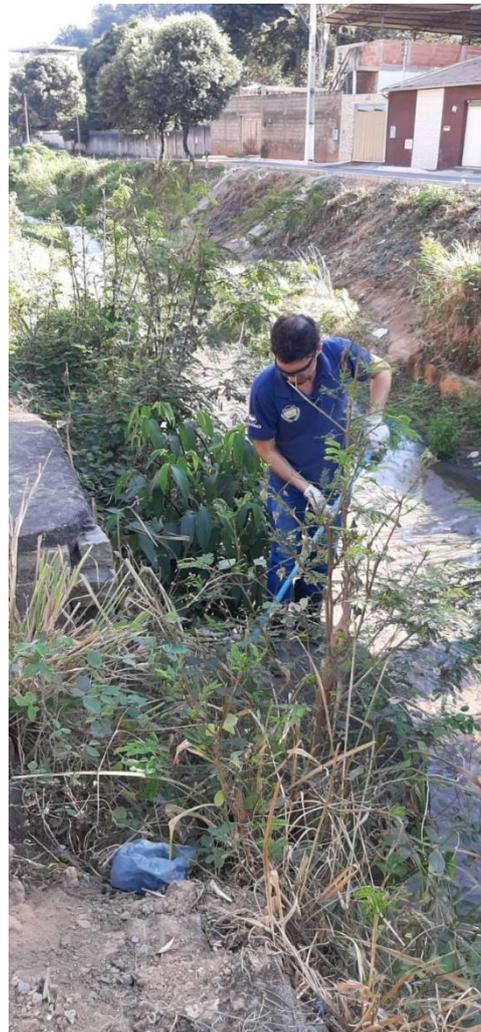
Ponto 07: Quadra Municipal

Neste local há a presença de duas manilhas que segundo informações fornecidas recebem além das águas de drenagem, o esgoto das casas circunvizinhas. O córrego

neste ponto exibe lâmina d'água baixa, grande quantidade de deposição de sedimentos, que culminou em seu assoreamento. As Figuras 7 e 8 exibem o aspecto do local descrito.

Figura 7: Contaminação no ponto 07. Autoria: Marina Bahia. Data: 17/07/2024.

Figura 8: Contaminação no ponto 07. Autoria: Marina Bahia. Data: 17/07/2024.

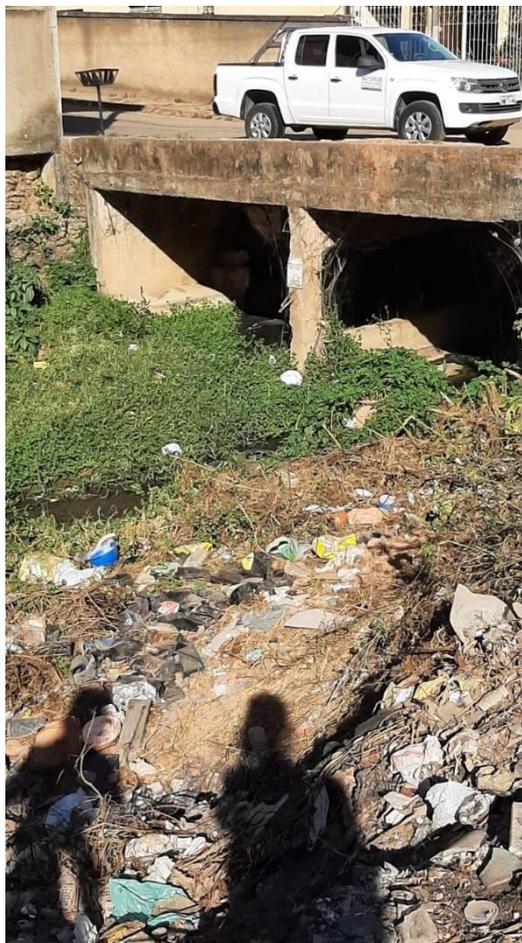
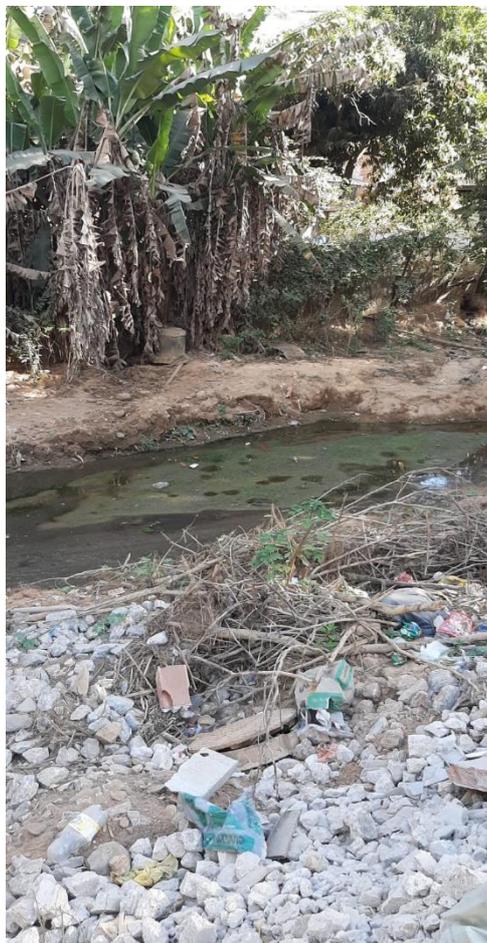
Ponto 06: Córrego Timotinho

No local havia a presença de lixo nas encostas, uma manilha com presença de efluente doméstico e leito do rio com alteração na coloração da água. O nítido assoreamento

do córrego contribuiu para existência de uma lâmina d'água. As imagens do local são exibidas nas Figuras 9 e 10.

Figura 9: Lixo e entulhos às margens do Ponto 06.
Autoria: Marina Bahia. Data: 17/07/2024.

Figura 10: Lixo e entulhos às margens do Ponto 06.
Autoria: Marina Bahia. Data: 17/07/2024.

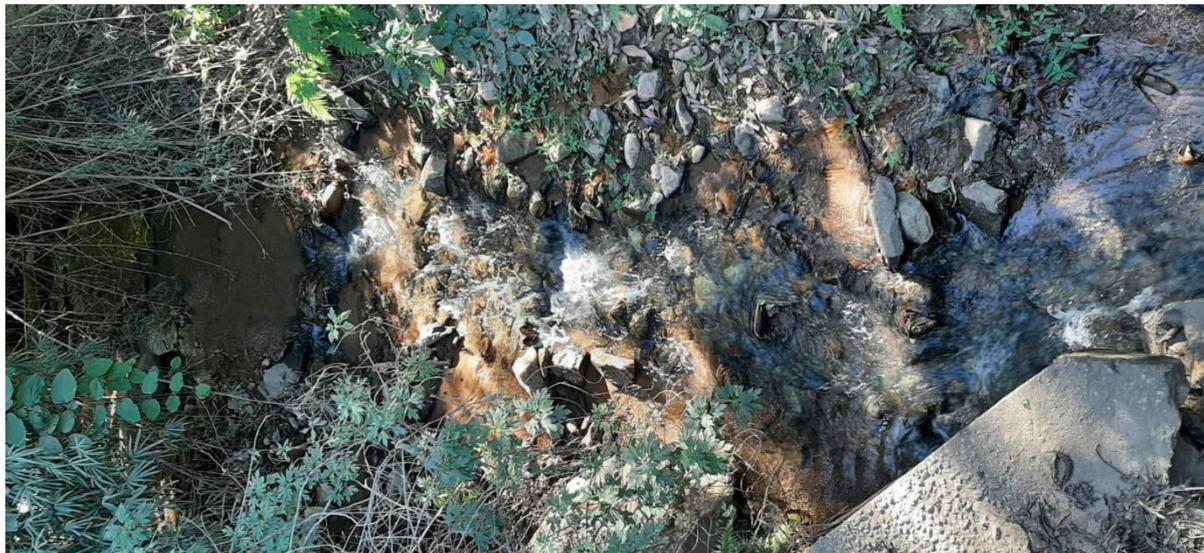
Ponto 05: Pelonha

Este ponto localizado na zona rural apresenta uma qualidade visual melhor em relação aos outros pontos monitorados pelo projeto, embora a vazão seja baixa e não tenha um talvegue bem definido, conforme exibido abaixo (Figura 11).

Figura 11: Ponto 05. Autoria: Marina Bahia. Data: 17/07/2024.

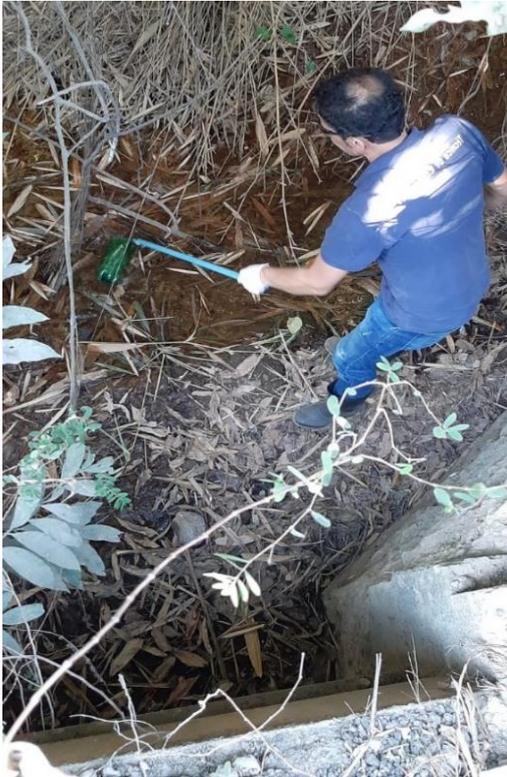
Ponto 10: Córrego Petrópolis

O ponto de amostragem situado no bairro Petrópolis apresenta uma água sem odor e visualmente sem contaminação. Entretanto, segundo dados fornecidos pelo professor,

o local apresentou uma piora em relação às taxas de Oxigênio Dissolvido (OD). As Figuras 12 e 13 exibem o local de amostragem.

Figura 12: Ponto 10.
Autoria: Marina Bahia. Data: 17/07/2024.

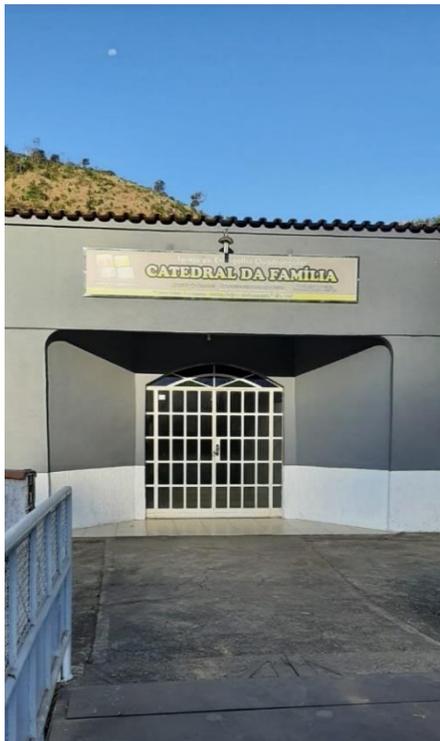
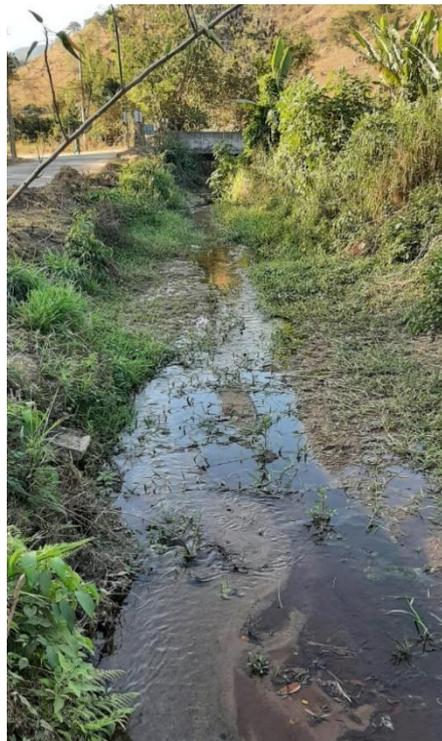
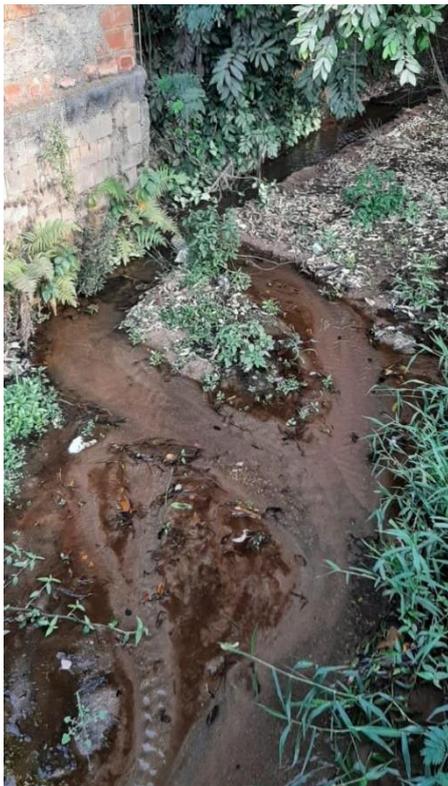
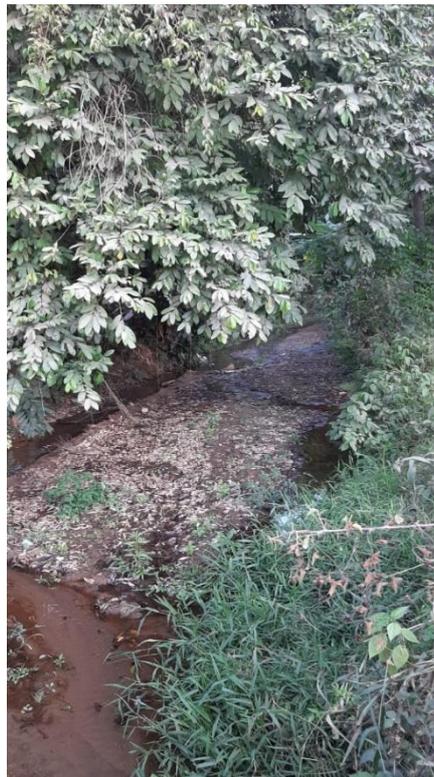
Ponto 11: Próximo a igreja catedral

Neste local notou-se que o córrego se encontra muito assoreado, raso, com baixa vazão e com ausência de mata ciliar. Verificou-se que há lançamento vindo das casas do entorno e da igreja. Os aspectos constatados na visita são apresentados abaixo nas Figuras 14, 15, 16 e 17.

Figura 15: Curso d'água do ponto 10. Autoria:
Marina Bahia. Data: 17/07/2024.

Figura 16: Córrego assoreado. Autoria: Marina Bahia. Data: 17/07/2024.

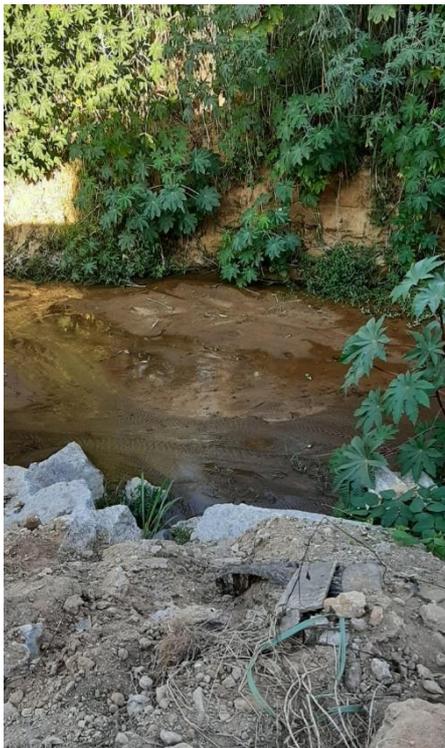
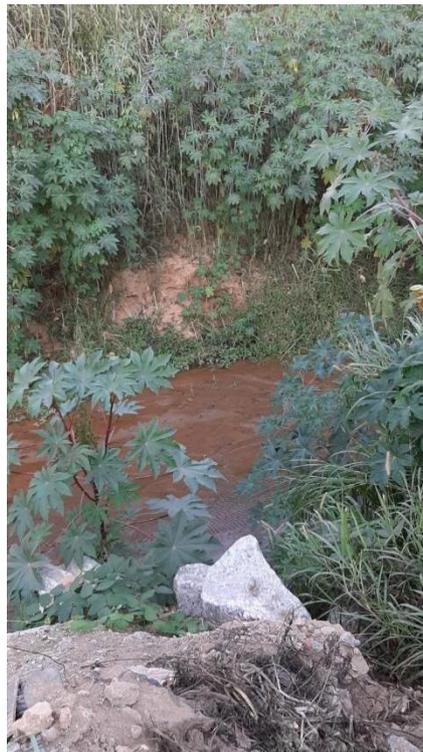
Ponto 12: Último ponto do córrego Petrópolis

Neste ponto do córrego Petrópolis, a lâmina d'água apresenta pouco mais de 2cm de profundidade, como pode ser percebido nas Figuras 18 e 19:

Figura 18: Córrego assoreado no ponto 12.
Autoria: Marina Bahia. Data: 17/07/2024.

Figura 19: Ponto 12.
Autoria: Marina Bahia. Data: 17/07/2024.

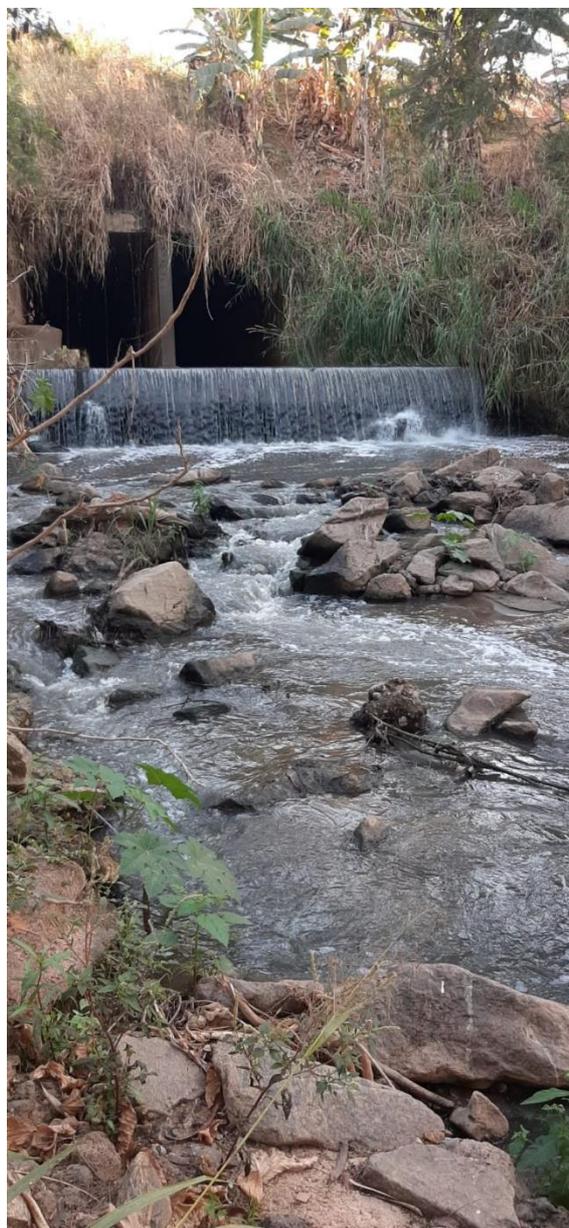
Ponto 19: Foz do córrego Timóteo e Timotinho

Neste local é notável a vazão aumentada em relação aos outros cursos hídricos monitorados. Embora o trecho seja a soma das vazões dos córregos Timóteo e Timotinho o volume de água é incoerente com a realidade dos dois córregos. Por esta razão, acredita-se que este trecho receba alguma contribuição advinda da indústria, o que justificaria a quantidade de água apresentada, conforme ilustrado na Figura 20. Ressalta-se que este ponto está a 100 m da foz com o Rio Piracicaba. É o ponto de exutório das bacias Timóteo e Timotinho, ou seja, aproximadamente 70% do curso

d'água do município encontra-se nesse ponto. Neste local também está localizada a Estação Elevatória de Esgoto da Copasa.

Figura 20: Foz do córrego Timóteo e Timotinho.
Autoria: Marina Bahia. Data: 17/07/2024.

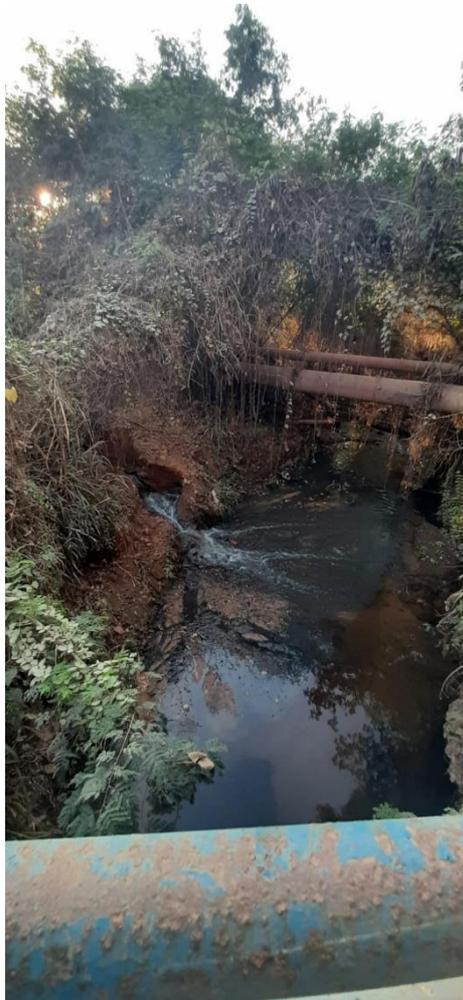
Ponto 18: Chegada na Estação Tratamento de Esgoto

Neste trecho flagrou-se o lançamento de esgoto clandestino no córrego, conforme exibido ao lado esquerdo da Figura 21. Em campo identificou-se que a ictiofauna

presente se concentrou em área paralela a do lançamento do efluente, o que reforça a necessidade de fiscalização.

Figura 21: Lançamento de esgoto clandestino no ponto 18. Autoria: Marina Bahia. Data: 17/07/2024.
