RELATÓRIO DE VISITA TÉCNICA

Projeto: Qualificação Profissional e Restauração Arquitetônica e Artística da Igreja Matriz de Santo Amaro

Proponente: Joaquim Artes e Ofícios

Local: Brumal, Santa Bárbara-MG

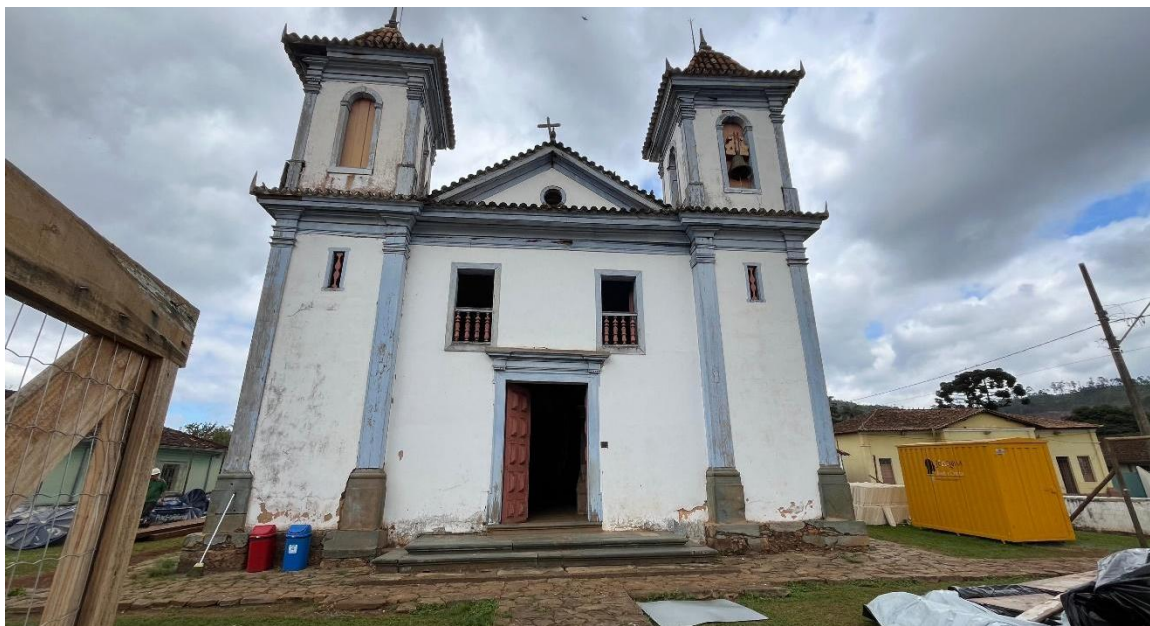
Igreja Matriz de Santo Amaro, localizada em Brumal, Santa Bárbara/MG.

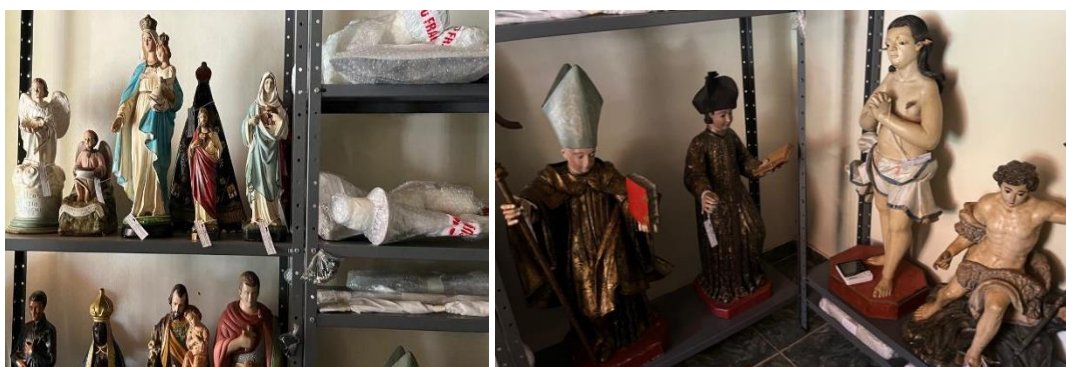
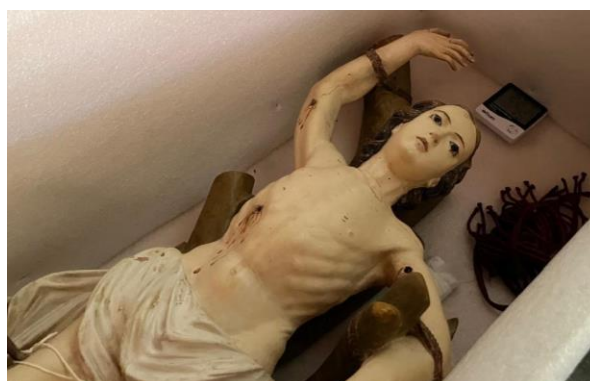
ação do Curso de Qualificação Profissional, realizado com membros da comunidade local. A equipe do Joaquim Artes e Ofícios realizou a guarda e acondicionamento dos bens móveis da Igreja Matriz, bem como a catalogação e identificação desses bens, além da adequação dos espaços disponíveis (pintura das paredes e monitoramento de temperatura-umidade) na casa paroquial para servir de reserva técnica temporária do acervo.

*Algumas das peças do acervo da Matriz
Autoria: Natália Morita
Data: 23/10/2024*

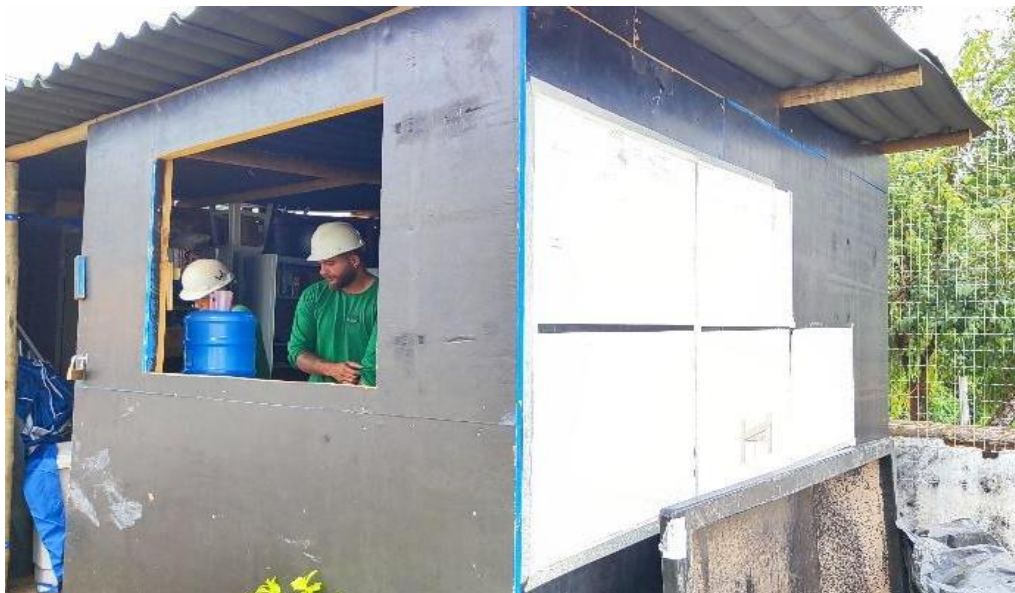
*Canteiro de obras implantado
Autoria: Francielle Ferreira
Data: 23/10/2024*

Foi implantado no canteiro de obras, os recipientes das caieiras, usados para hidratar o cal que está sendo utilizado na composição do reboco aplicado nas alvenarias das fachadas laterais.

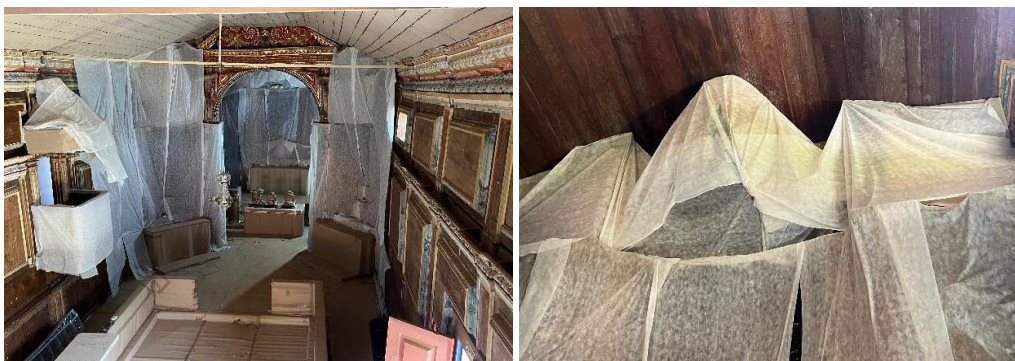
*Proteção dos elementos artísticos
Autoria: Natália Morita
Data: 23/10/2024*

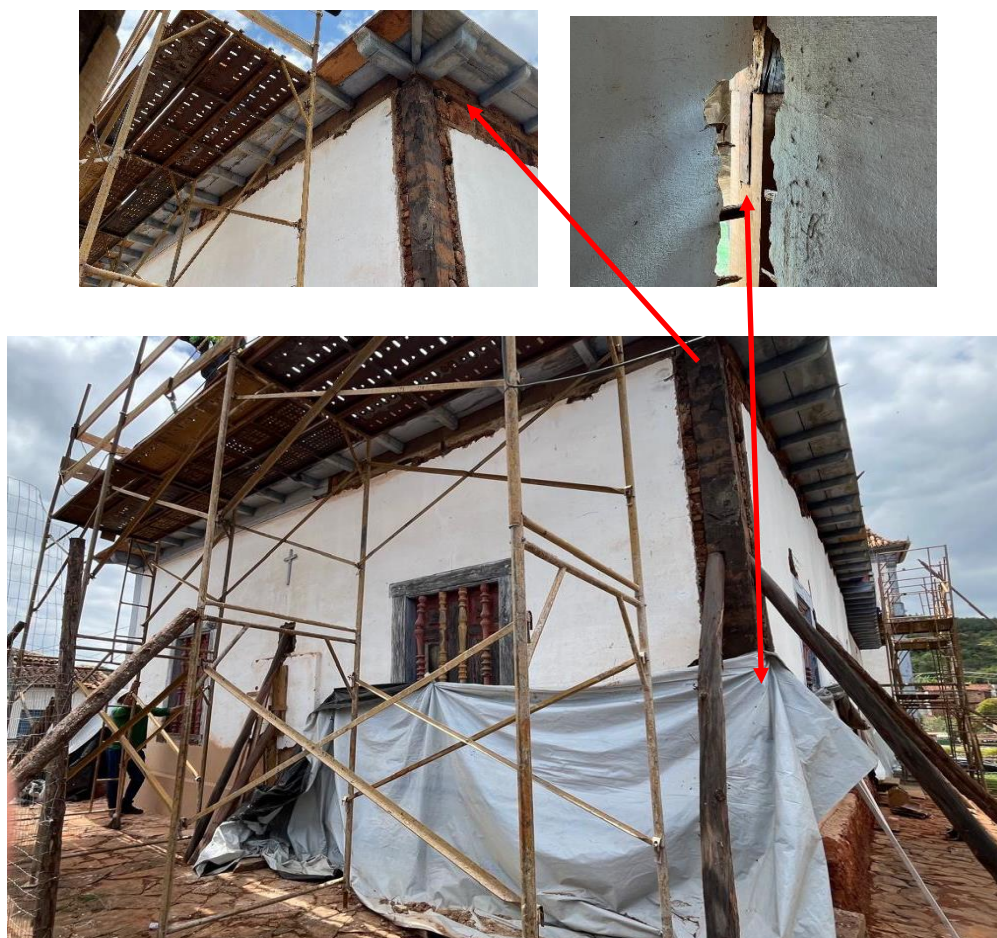
Vista posterior da igreja e detalhes construtivos da edificação

As alvenarias apresentavam diversos pontos de reboco em desprendimento, pulverulência, trincas e fissuras. Está em execução a substituição das estruturas de madeira da alvenaria do sistema construtivo encontrado e a

recomposição do reboco no embasamento da edificação, com terra, cal, areia fina e água (1:1:6).

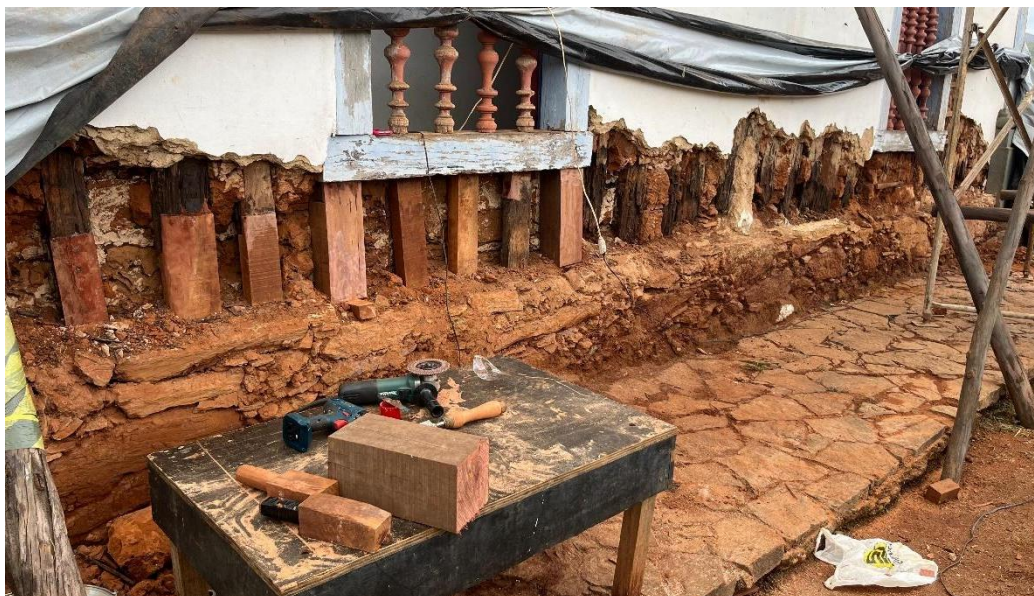
Detalhe da remoção do reboco no embasamento e substituição da madeira do sistema construtivo encontrado em uma das fachadas laterais

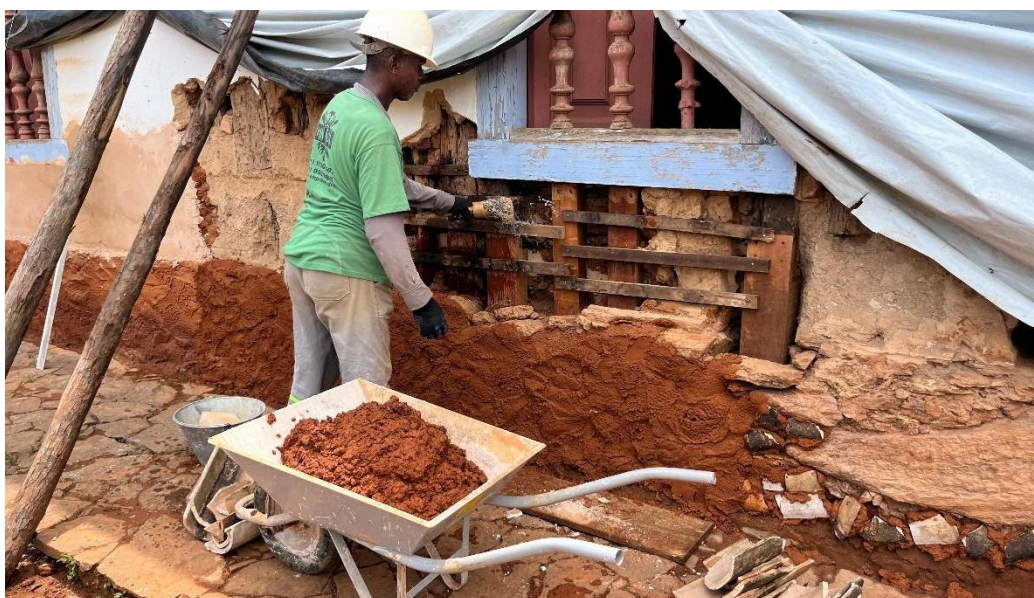
Recomposição do reboco no embasamento em uma das fachadas laterais

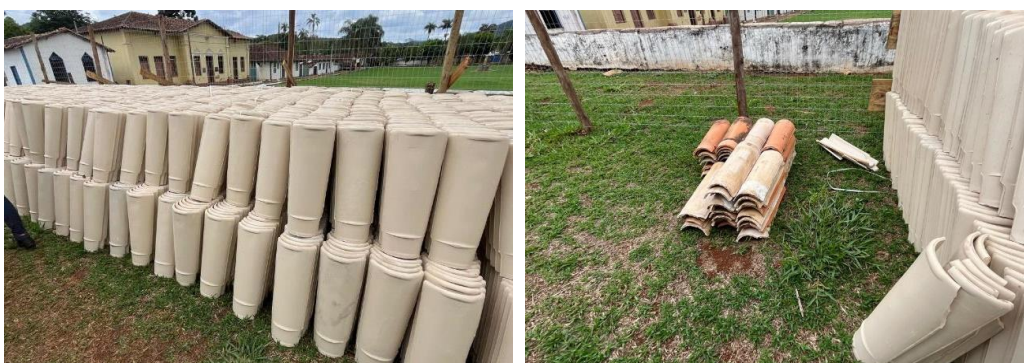
As telhas foram parcialmente removidas, e as que estão em boas condições estão sendo separadas em canteiro para lavagem. O curso de qualificação aproveitou o serviço para ministrar um módulo para os alunos. Estão separadas em canteiro, também, as telhas novas e brancas, compradas para a substituição e fechamento do telhado.

Telhas brancas novas e lavagem das telhas antigas para reaproveitamento
Autoria: Natália Morita
Data: 23/10/2024

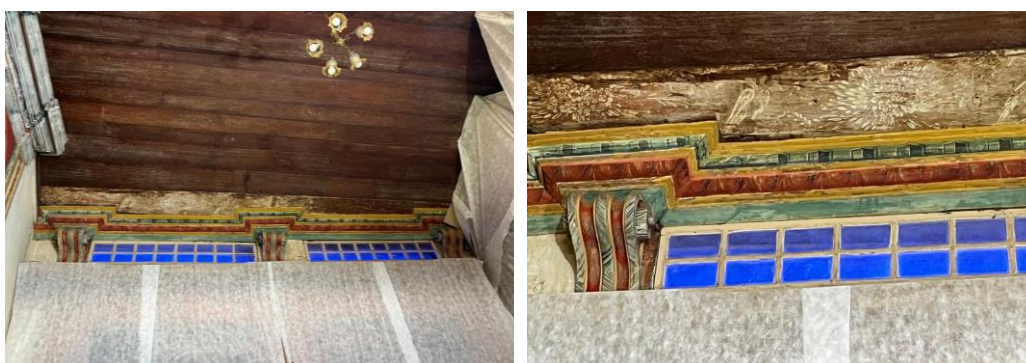
O projeto prevê ações de conservação e restauração para os forros retos e alteados, mas ainda não foi executada nenhuma intervenção nos mesmos. Durante a visita, foi observado que uma tábuas do forro da capela-mor possui pintura artística.

Tábua do forro da capela-mor com pintura.
Autoria: Natália Morita
Data: 23/10/2024

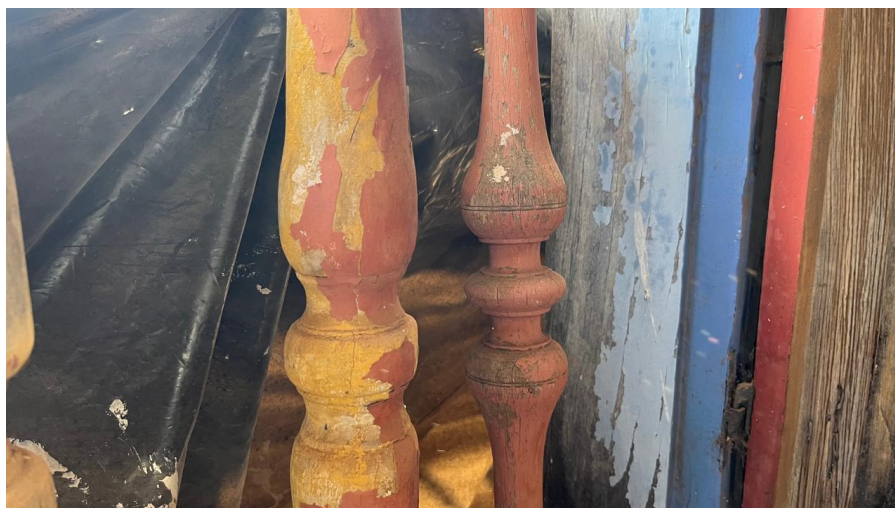
Foram encontrados resquícios de pintura amarela nas balaustradas das janelas da fachada posterior, abaixo da pintura atual em vermelho.

*Pintura amarela abaixo da coloração vermelha nas balaustradas das esquadrias da fachada posterior.
Autoria: Natália Morita
Data: 23/10/2024*

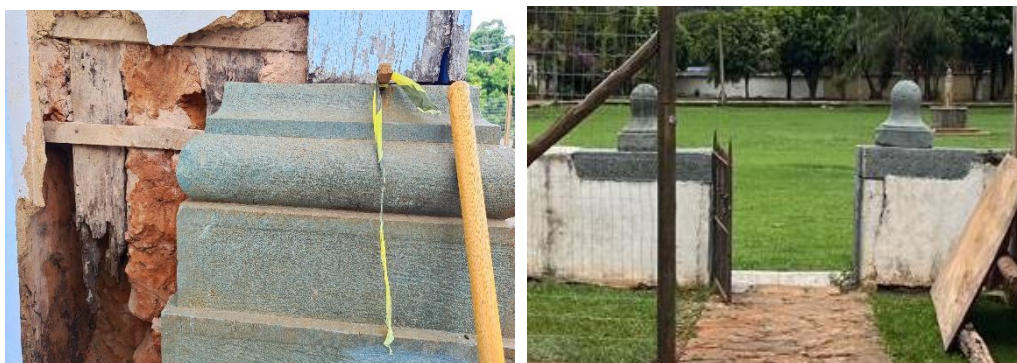
As estruturas em cantaria foram higienizadas, consolidadas e niveladas, de acordo com as patologias apresentadas em cada peça.

*Cantarias higienizadas na fachada frontal e detalhes do muro no entorno da Igreja.
Autoria: Francielle Ferreira e Natália Morita
Data: 23/10/2024*

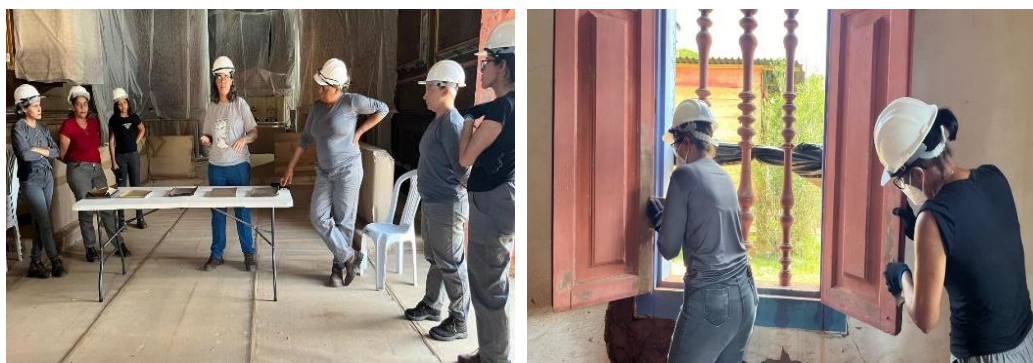
*Equipe do Joaquim ministrando o módulo sobre remoção de pintura das esquadrias
para os alunos membros da comunidade de Brumal
Autoria: Natália Morita
Data: 23/10/2024*
