RELATÓRIO DE VISITA TÉCNICA

Projeto: Restauração da Estação Ferroviária de Chrockatt de Sá.

Proponente: Pedrosa Recursos Ltda.

Local: Chrockatt de Sá, um vilarejo localizado no distrito de Miguel Burnier, na cidade de Ouro Preto

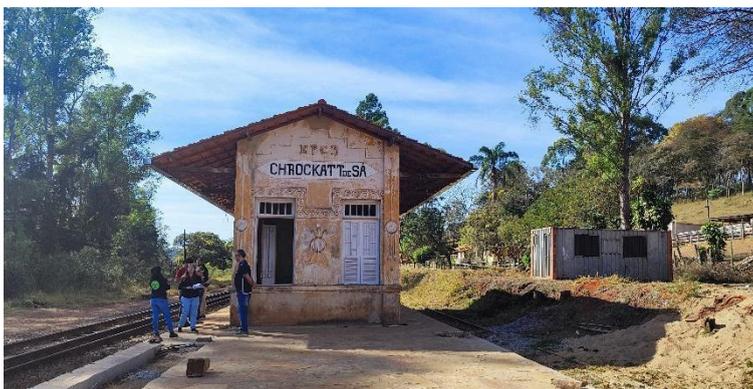
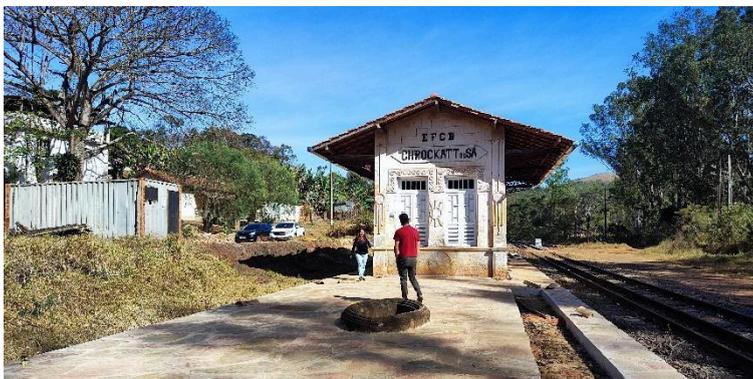
A infraestrutura do canteiro de obras foi desmobilizada pela empresa responsável pela execução dos serviços, que alegou que a execução da obra foi suspensa devido ao atraso no pagamento da 7 medição do contrato, referente às atividades executadas no período de 26/03/2024 a 17/04/2024.

Atualmente: Canteiro de obras desmobiizado
Autoria: Francielle Ferreira
Data: 12/08/2024.

Ao final da visita, constatamos que o projeto está paralisado e que as atividades não foram concluídas, conforme o previsto no plano de monitoramento do projeto. De acordo com o relatado pelo proponente e o responsável pela empresa contratada para execução dos serviços, o pagamento da 7ª medição do contrato está pendente de pagamento, e os serviços restantes para finalização da obra não foram executados devido a desmobilização da obra diante do não cumprimento do pagamento dos serviços executados. O proponente se comprometeu a regularizar o pagamento da medição pendente para que a empresa mobilize novamente sua equipe para conclusão dos serviços pendentes da planilha contratada.

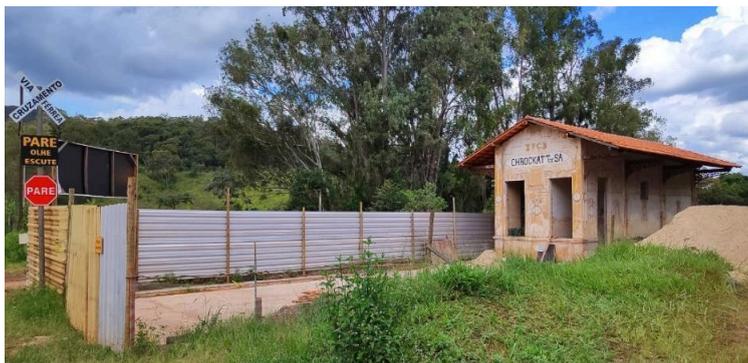
Antes: Canteiro de obras cercado e placa de obra instalada
Autoria: Francielle Ferreira
Data: 23/01/2024.

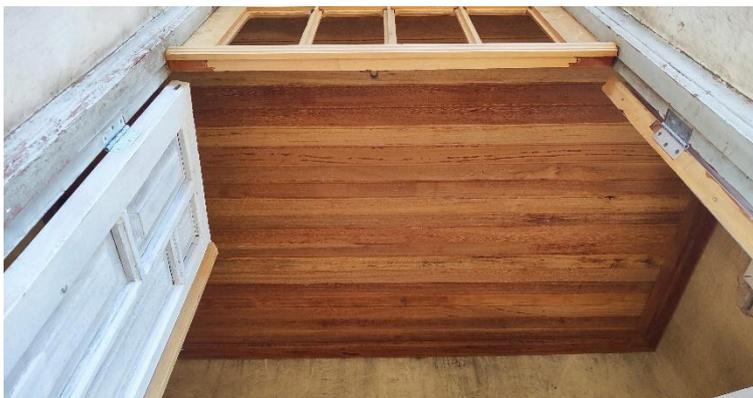
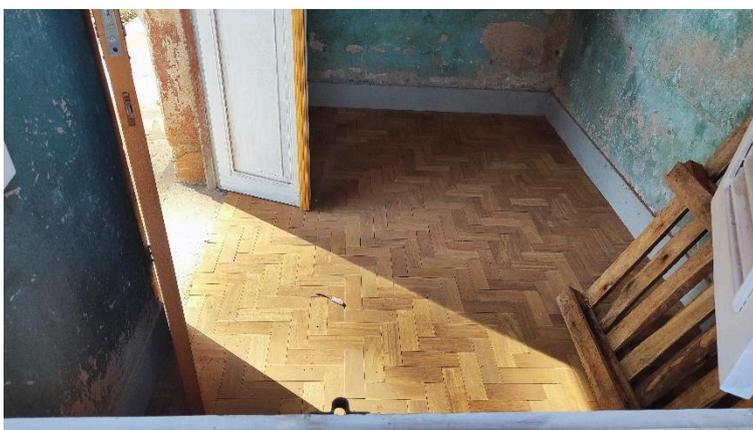
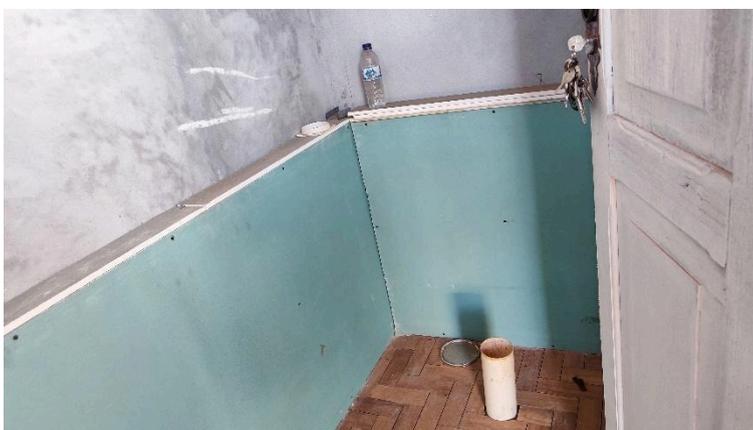
Internamente, os pisos em taco foram instalados e parcialmente envernizados e os ambientes com previsão de forro de madeira foram executados. Quanto ao banheiro, foram instalados as tubulações hidrossanitárias embutidas no piso em concreto e na alvenaria de drywall construída, e foram deixadas as esperas para instalação das louças, que não foram instaladas até o presente momento.

Reforma da estrutura do telhado e substituição do entelhamento cerâmico. Instalação do forro de madeira.
Autoria: Francielle Ferreira
Data: 12/08/2024.

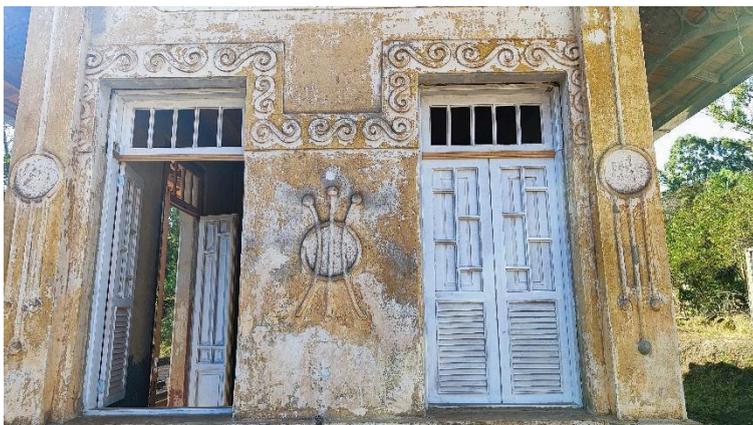
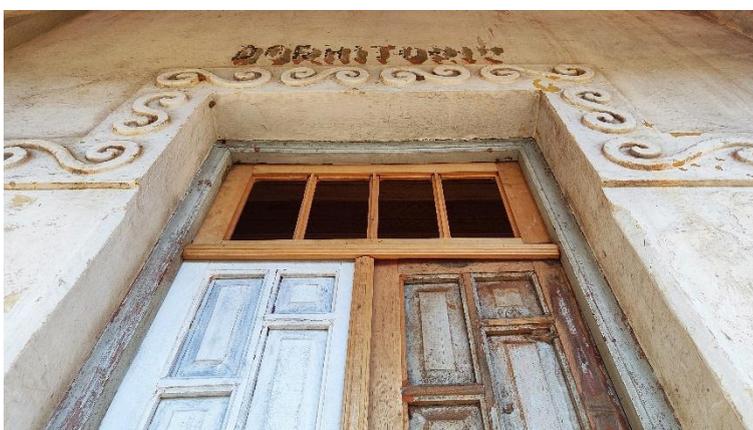
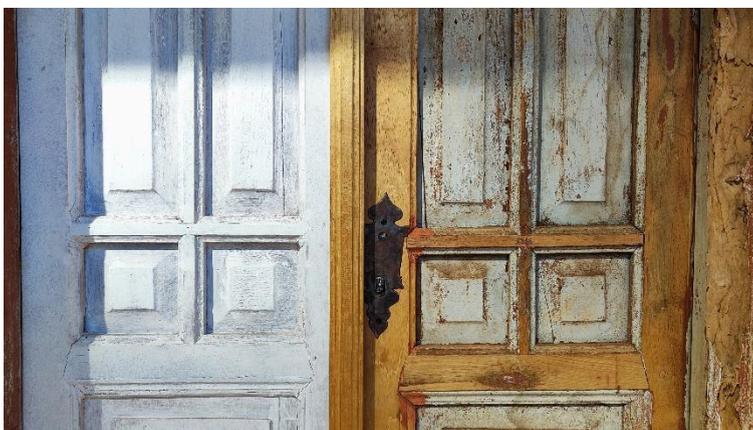
As intervenções nas esquadrias foram parcialmente realizadas, parte das portas e janelas foram lixadas e pintadas, porém, os novos vidros não foram instalados, devido a paralisação das obras e desmobilização da empresa contratada. Abaixo, seguem imagens dos serviços parcialmente executados:

Reforma da estrutura do telhado e substituição do entelhamento cerâmico. Instalação do forro de madeira.

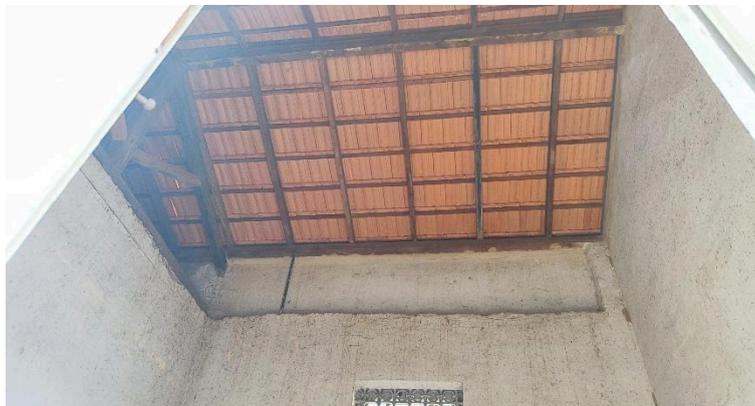
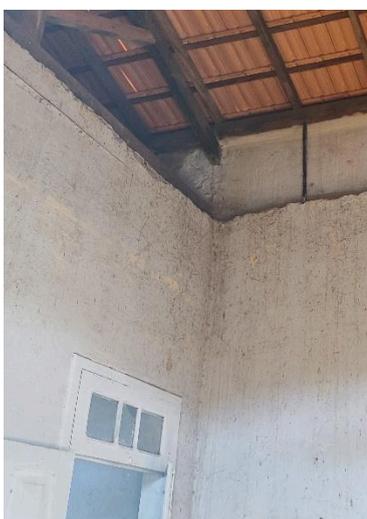
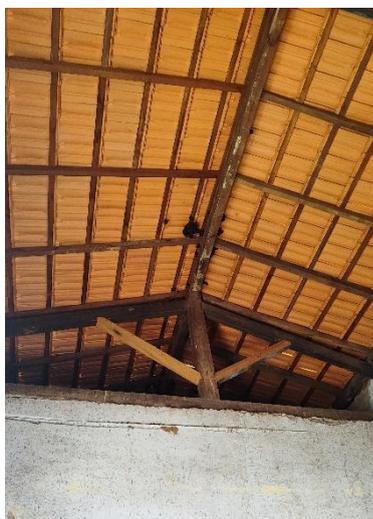
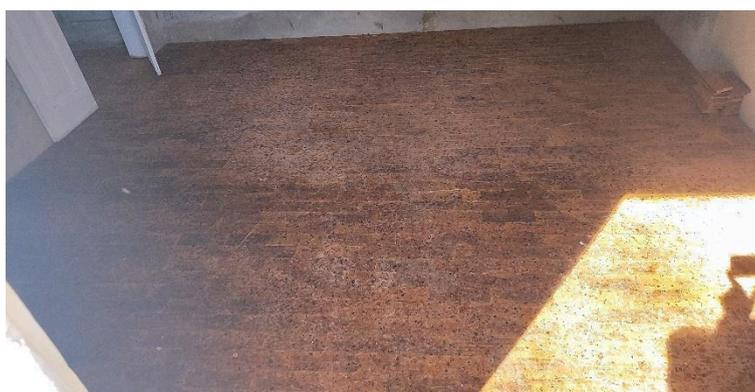
A inconclusão dos serviços de restauração das esquadrias, principalmente no que se refere a colocação dos vidros e vedação de todos os vãos e aberturas, impactaram

diretamente na conservação dos serviços realizados na parte interna da edificação: sujidade nas alvenarias e danos ao piso recém instalado, conforme imagens abaixo:

Presença de morcegos no interior da edificação – sujidades nas alvenarias e danos nos pisos de madeira
Autoria: Francielle Ferreira
Data: 12/08/2024.

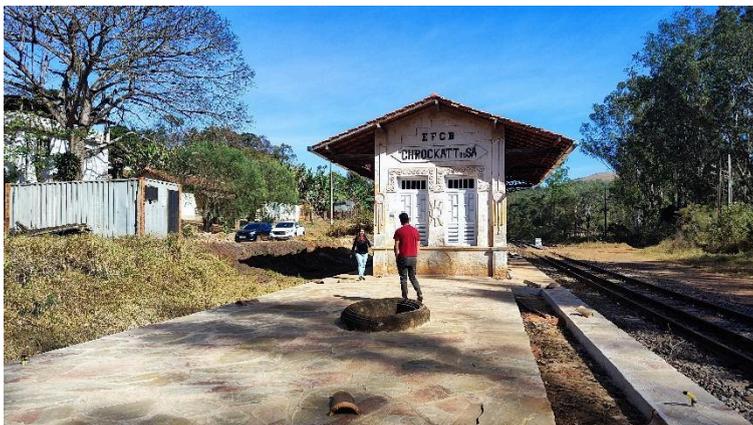
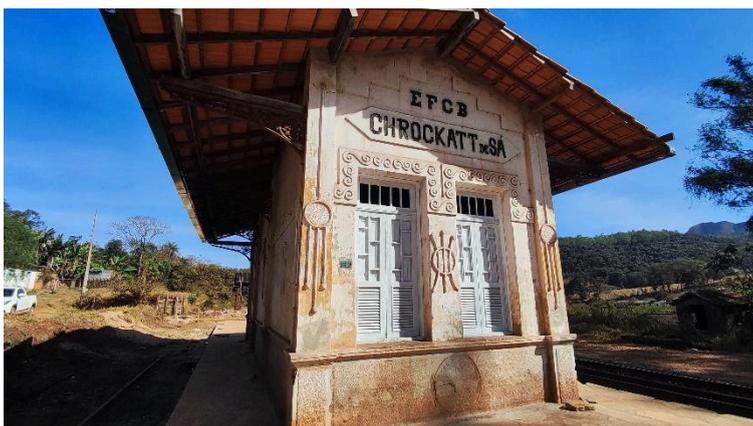
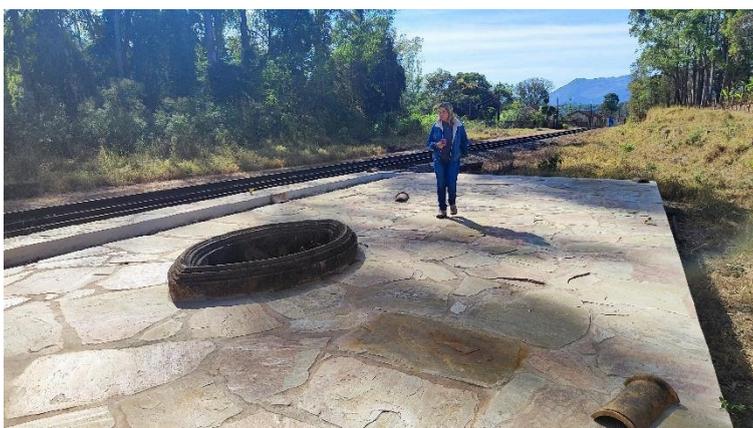
Externamente, o piso da plataforma da estação foi executado com acabamento em lajotas de pedra quartzito. Os serviços relativos à estrutura da cobertura foram finalizados, as calhas foram instaladas, restando apenas acabamento nas descidas pluviais, conforme ilustra as imagens abaixo:
