## RELATÓRIO DE VISITA TÉCNICA

**Projetos:** Restauração da Igreja Matriz Nossa Senhora da Conceição, em Matias Cardoso, MG (Primeira Fase)

**Proponente:** Joaquim Artes e Ofícios

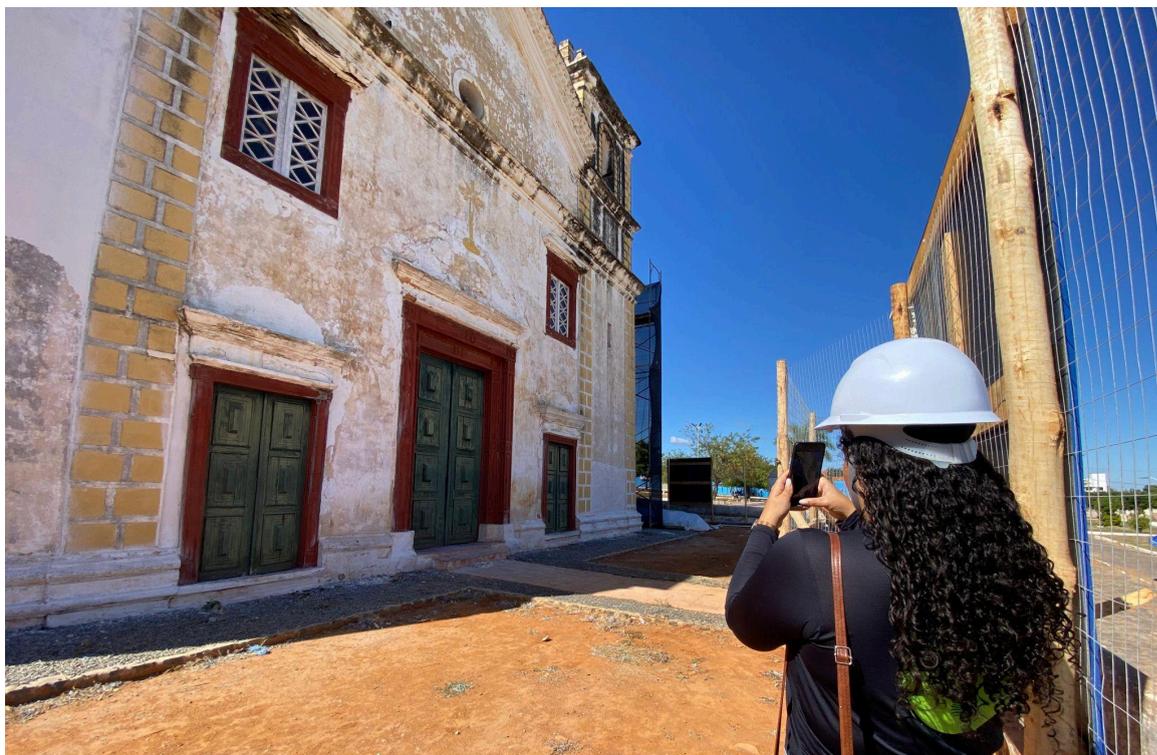
*Vista da edificação - andaimes e canteiro de obra montados*

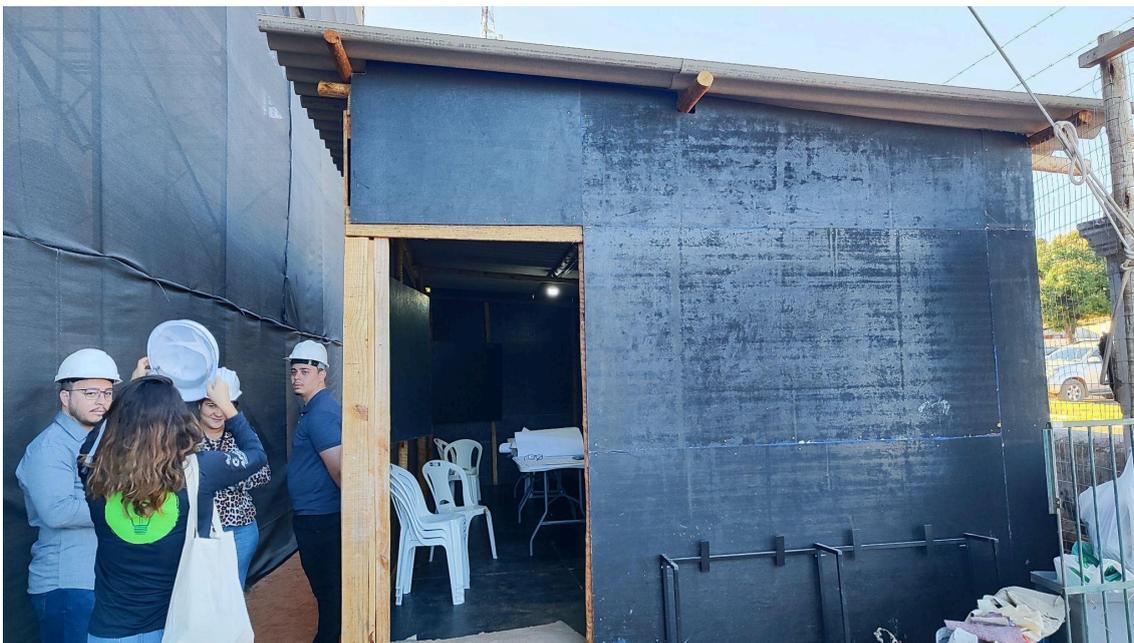
*Canteiro de obras mobilizado  
Autoria: Francielle Ferreira  
Data: 10/07/2025*

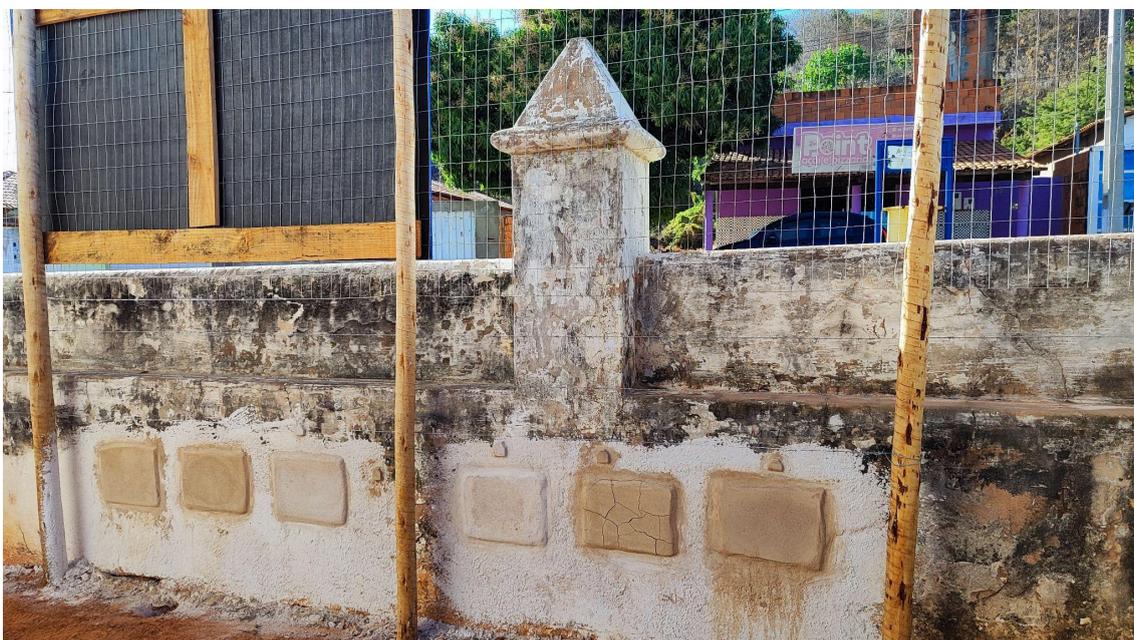
*Teste dos traços das argamassas realizado  
Autoria: Francielle Ferreira  
Data: 10/07/2025*

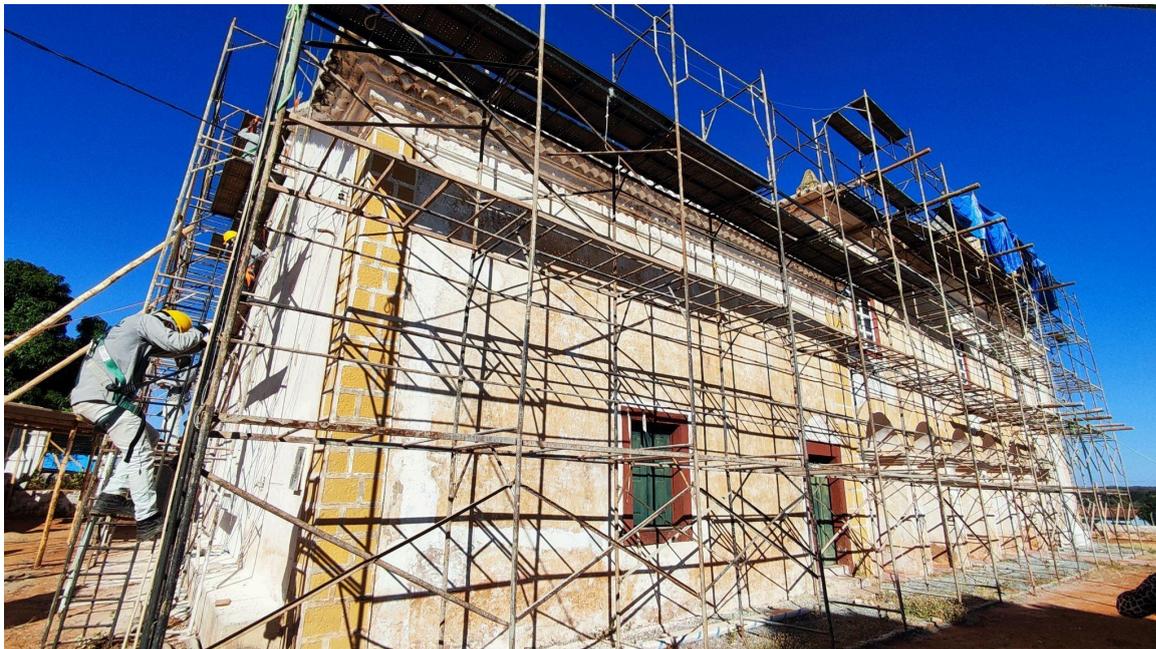
*Andaimes externos montados e serviços de recuperação das alvenarias externas em andamento - fachada lateral direita*

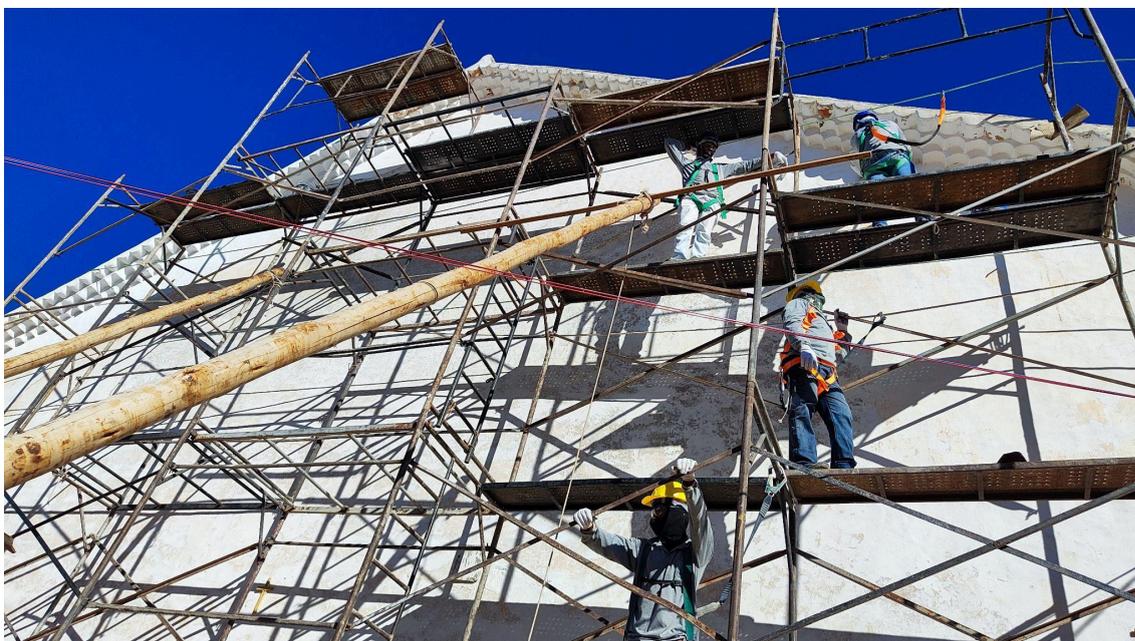
*Andaimes externos montados e serviços de recuperação das alvenarias externas em andamento - fachada posterior*

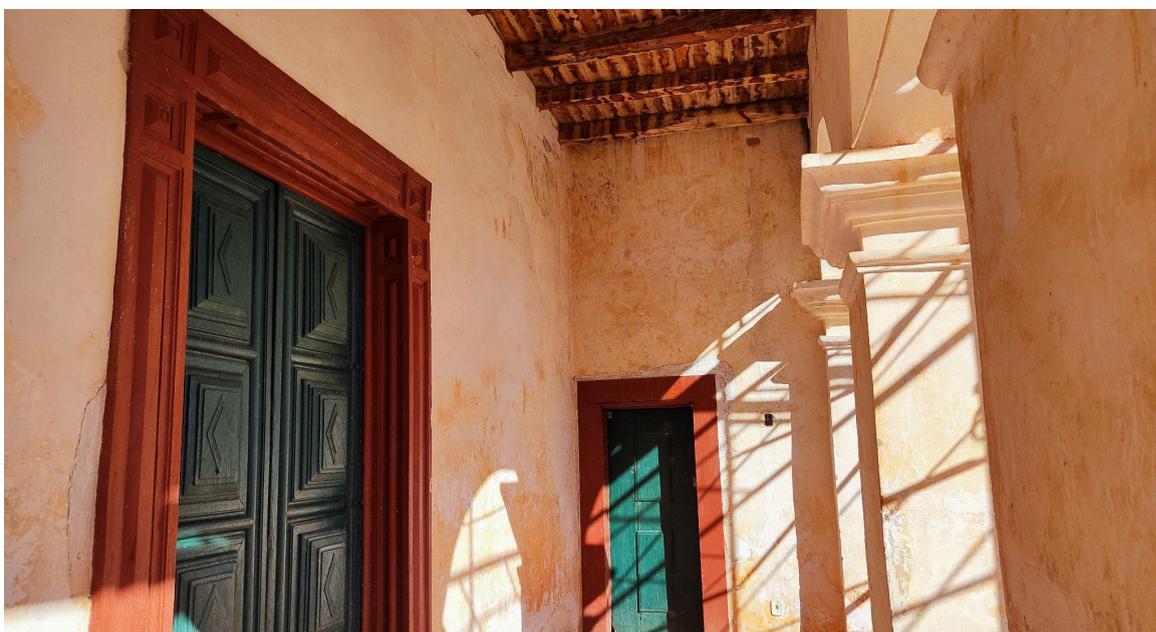
Os serviços de recuperação das superfícies parietais lisas (sem pinturas artísticas) se iniciaram pela remoção da camada de caiação realizada sobre pintura acrílica pré-existente nas alvenarias externas da edificação. Esse serviço de remoção da camada de cal sobre a pintura acrílica é fundamental para a aderência da nova camada de pintura a ser realizada, seja ela acrílica ou a cal. Durante a execução dos serviços, foram encontradas diversas inscrições nas alvenarias, como datas e elementos gráficos, conforme imagens a seguir:

*Serviços de remoção da camada de pintura existente em andamento  
Autoria: Francielle Ferreira  
Data: 10/07/2025*

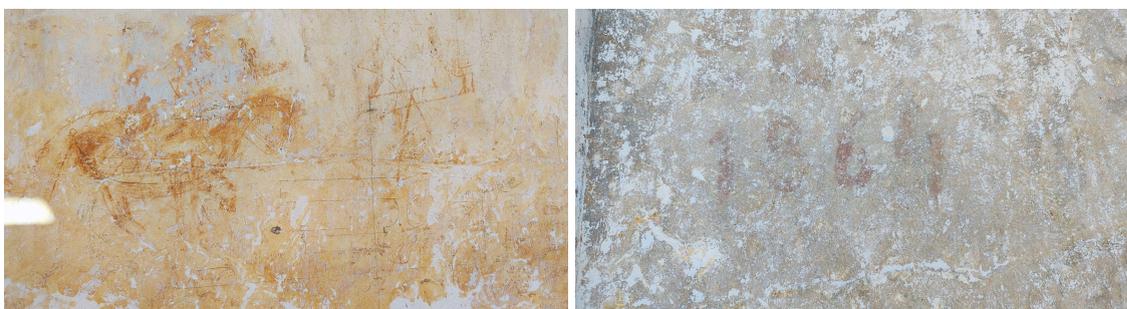
*Achados durante a remoção da pintura externa existente  
Autoria: Francielle Ferreira  
Data: 10/07/2025*

A equipe técnica responsável pelo projeto informou que está providenciando a documentação fotográfica e a catalogação de todas as marcações encontradas nas alvenarias para que seja solicitado apoio técnico junto ao IPHAN para definição e providências. Além disso, também será sugerido que a pintura a ser realizada seja acrílica pois, além da durabilidade da pintura acrílica em relação a caiação ser maior, não se faz necessário remover todo o substrato que possui pigmentação acrílica - caso seja necessário, todas as inscrições e desenhos encontrados nas alvenarias serão perdidos para que se alcance o reboco “são” e se proceda com a execução de novo substrato adequado para recebimento da pintura a cal.

Como esta consulta e deliberação do IPHAN podem comprometer o cronograma do projeto, a equipe técnica do Semente orientou celeridade máxima e que seja solicitado ao órgão prioridade na análise, tendo em vista que a obra encontra-se mobilizada.

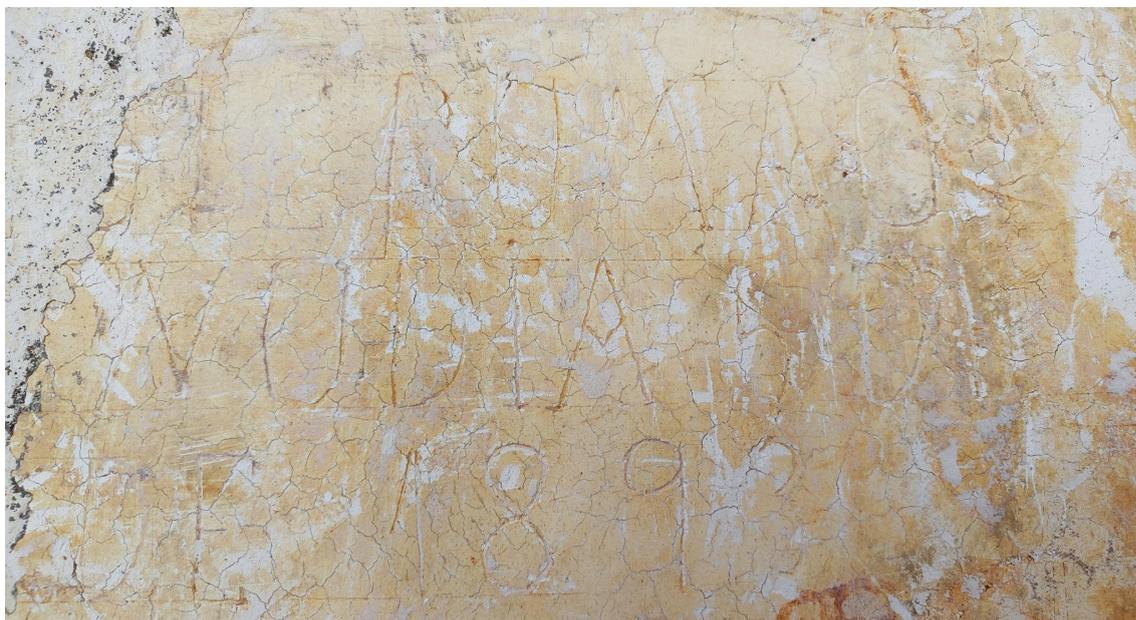
*Achados durante a remoção da pintura externa existente  
Autoria: Francielle Ferreira  
Data: 10/07/2025*

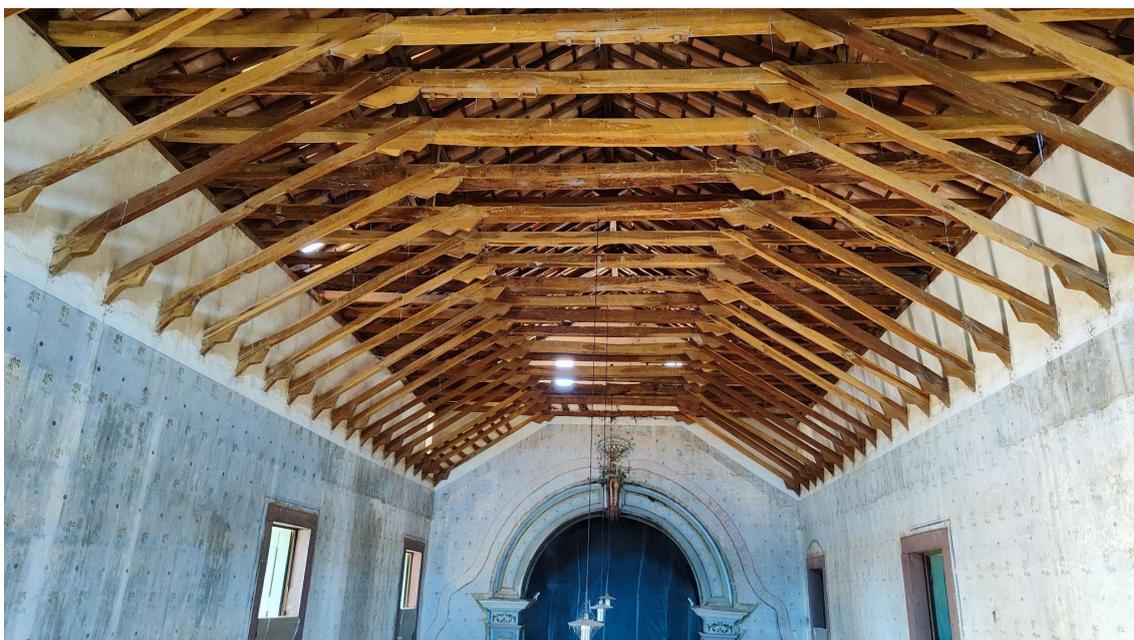
Internamente, a equipe técnica do projeto apresentou o estado de conservação da estrutura do telhado e os serviços que serão executados. Estão previstos no projeto a realização da restauração das coberturas com reparo ou substituição de peças danificadas, telhas, engradamento, rufos, calhas e itens de drenagem. As imagens a seguir apresentam o estado atual dos elementos da cobertura da edificação:

*Componentes estruturais da cobertura - tesouras em madeira*  
Autoria: Francielle Ferreira  
Data: 10/07/2025

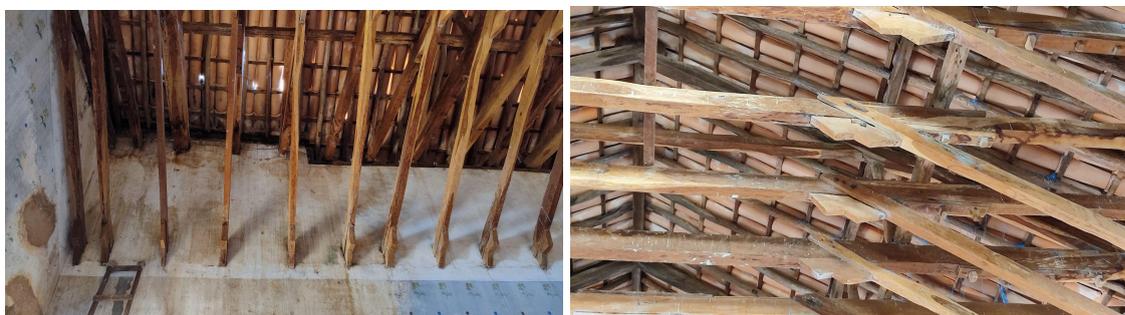
*Danos aos componentes estruturais da cobertura - provavelmente proveniente de infiltrações*  
Autoria: Francielle Ferreira  
Data: 10/07/2025

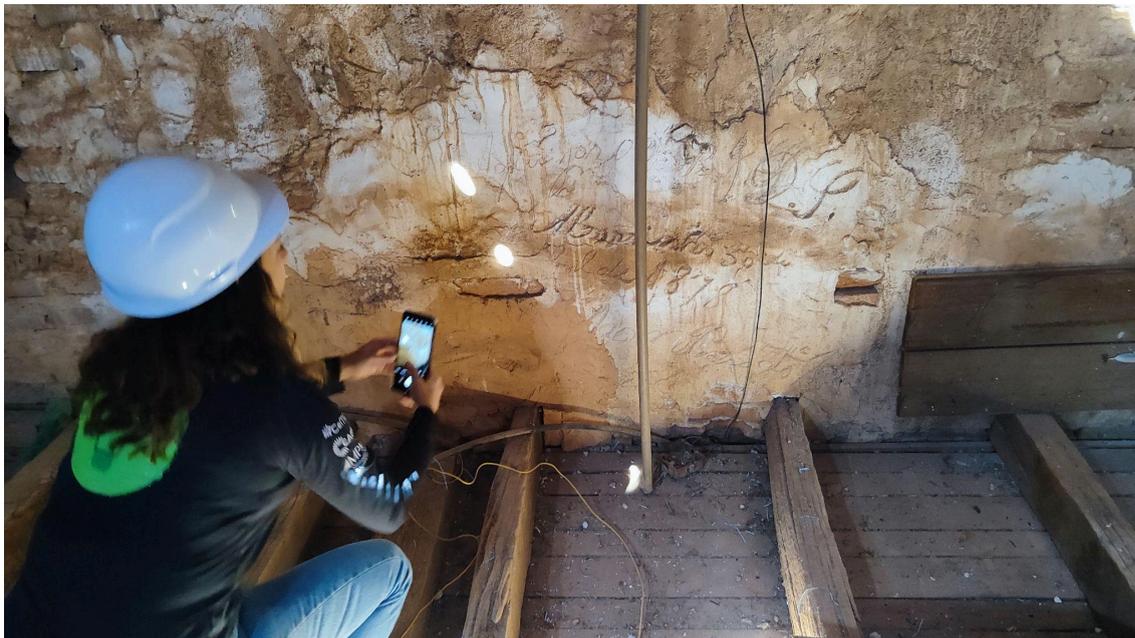
*Inscrições encontradas na alvenaria sobre o forro da sacristia  
Autoria: Francielle Ferreira  
Data: 10/07/2025*

A equipe técnica da Plataforma Semente orientou que, considerando as inscrições encontradas nas alvenarias existentes, bem como a execução prevista do Sistema de Proteção contra Descargas Atmosféricas (SPDA) — que inclui a instalação de uma Gaiola de Faraday com necessidade de escavações no terreno —, seja providenciada, com a maior brevidade possível, a consulta e anuência do IPHAN. Tal medida é essencial para evitar impactos no cronograma do projeto e garantir o cumprimento das exigências legais relativas à preservação do patrimônio cultural.

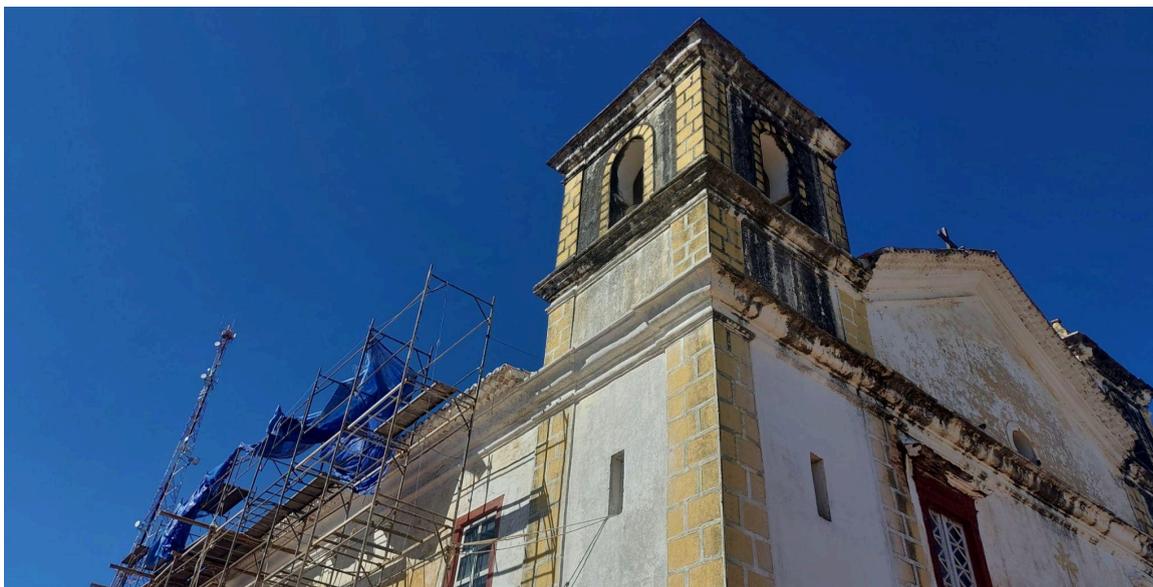
*Andaimes fachadeiros montados nas laterais da edificação e vista da torre a ser inspecionada  
Autoria: Francielle Ferreira  
Data: 10/07/2025*

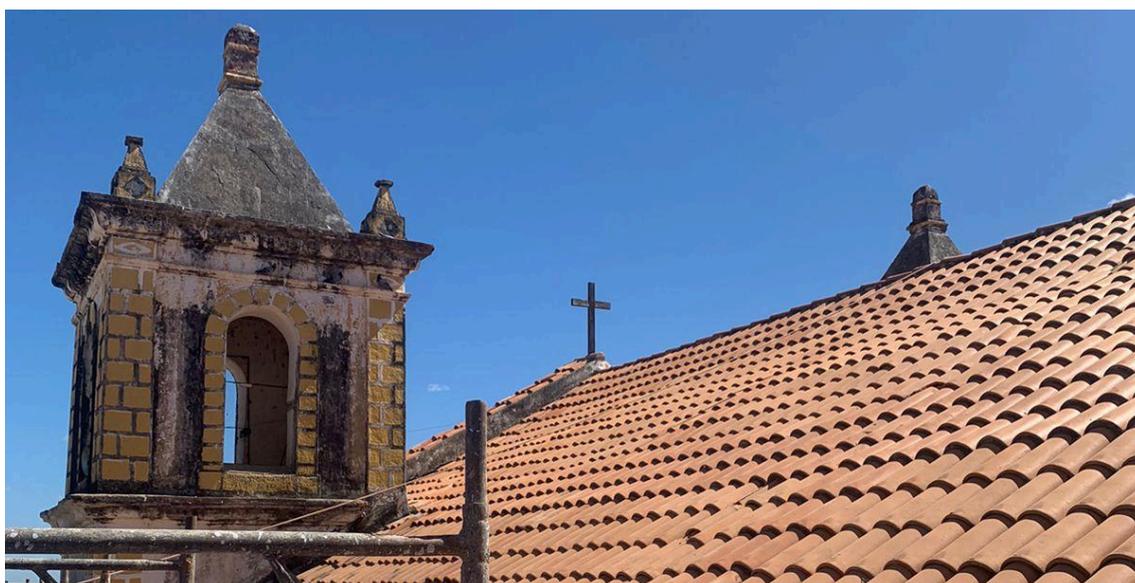
*Vista de cima dos andaimes - cobertura da nave e parte posterior das torres  
Autoria: Francielle Ferreira  
Data: 10/07/2025*
