RELATÓRIO DE VISITA TÉCNICA

Projetos: Restauração da Casa de Memória do Vale do São Francisco, em Januária-MG (Primeira Etapa)

Proponente: Joaquim Artes e Ofícios

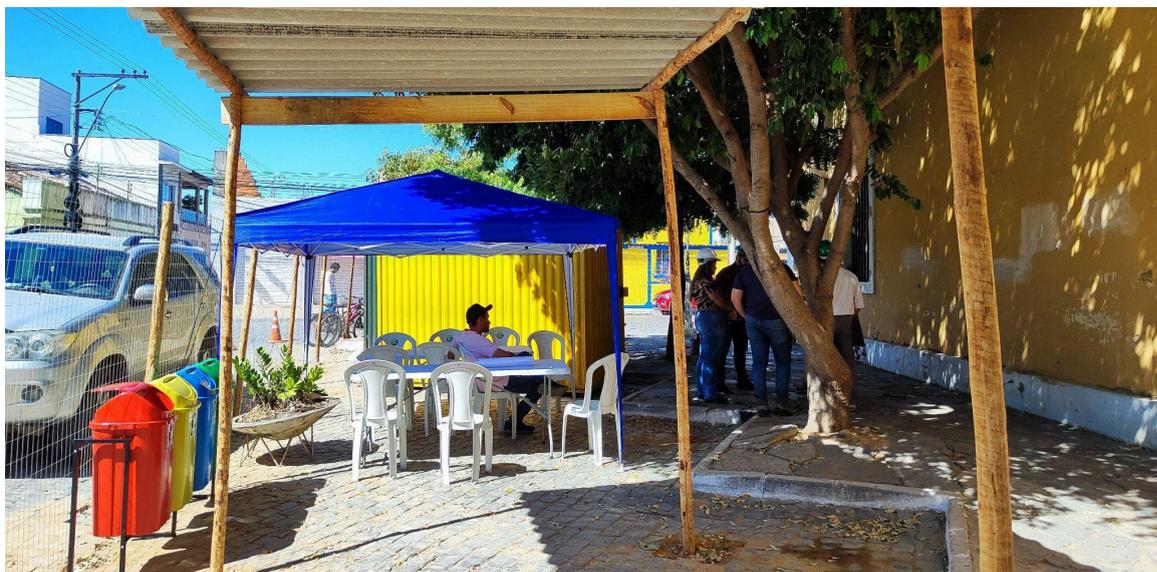
*Canteiro de obras mobilizado
Autoria: Francielle Ferreira
Data: 08/07/2025*

O canteiro de obras foi mobilizado e a capacitação da mão de obra responsável pela execução da obra de restauração está em andamento. Os serviços de higienização, acautelamento e inventário de bens e acervo foram concluídos e todo acervo foi realocado para uma edificação cedida pelo município. Os projetos foram elaborados e aprovados pelos órgãos tombadores e a análise estrutural da edificação foi concluída. Atualmente, estão sendo iniciados os serviços de restauração das coberturas da edificação, conforme imagens abaixo:

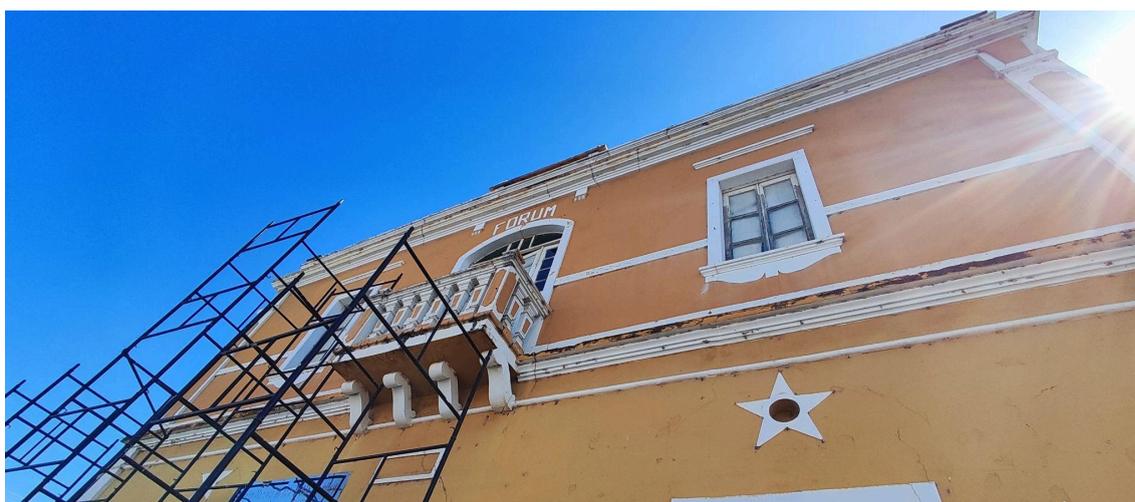
*Andaimes montados para realização dos serviços da fachada
Autoria: Maria Caroline Paulino - Joaquim Artes e Ofícios
Data: 08/07/2025*

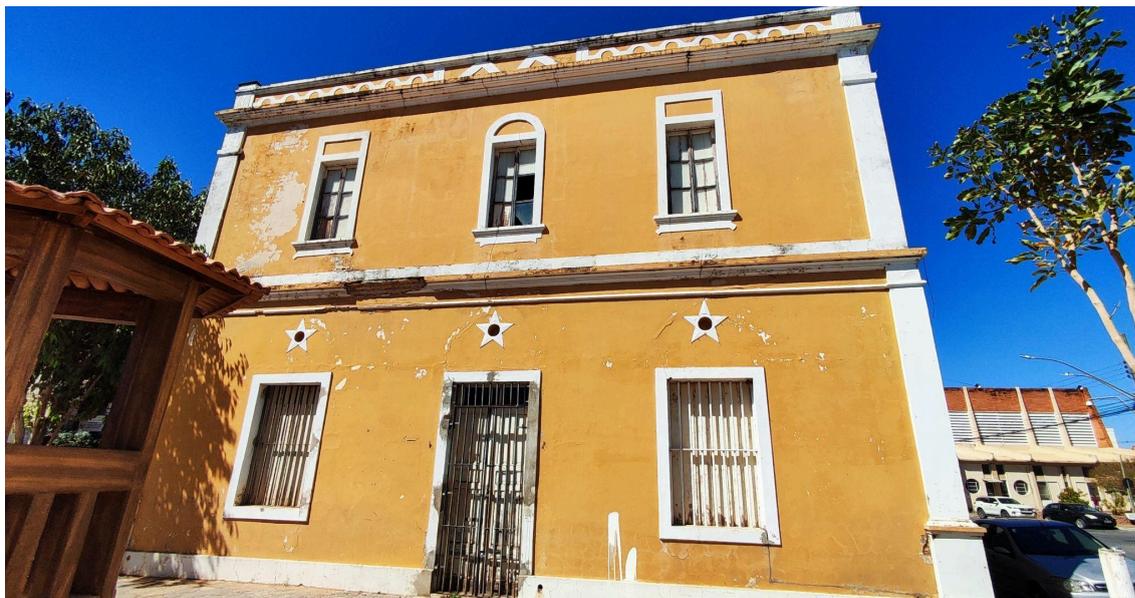
*Manifestações patológicas existentes na fachada de fundos
Autoria: Francielle Ferreira
Data: 08/07/2025*

Externamente, foram verificados diversos danos estruturais como trincas, fissuras, desprendimento de ornamentos e desprendimento da pintura das fachadas. Estes danos refletem e impactam diretamente no estado de conservação das alvenarias internas, como é possível observar na imagem anterior. A edificação possui diversos

De acordo com a equipe técnica responsável pelo projeto, o foco das intervenções neste momento será concentrado nas intervenções no telhado para aproveitar o período de estiagem. Em seguida, serão iniciadas as atividades de revisão e adequação de instalações elétricas e luminotécnicas, bem como a revisão e recuperação de estruturas comprometidas, com correção de trincas e fissuras.

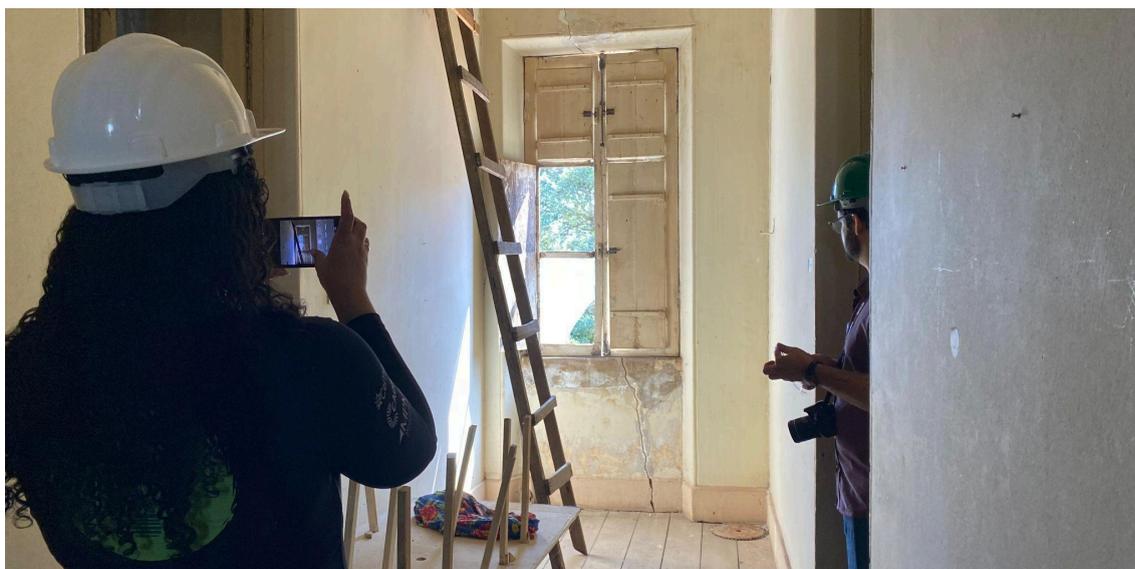
*Trinca na alvenaria da fachada dos fundos que reflete na parte interna da edificação
Autoria: Maria Caroline Paulino - Joaquim Artes e Ofícios
Data: 08/07/2025*

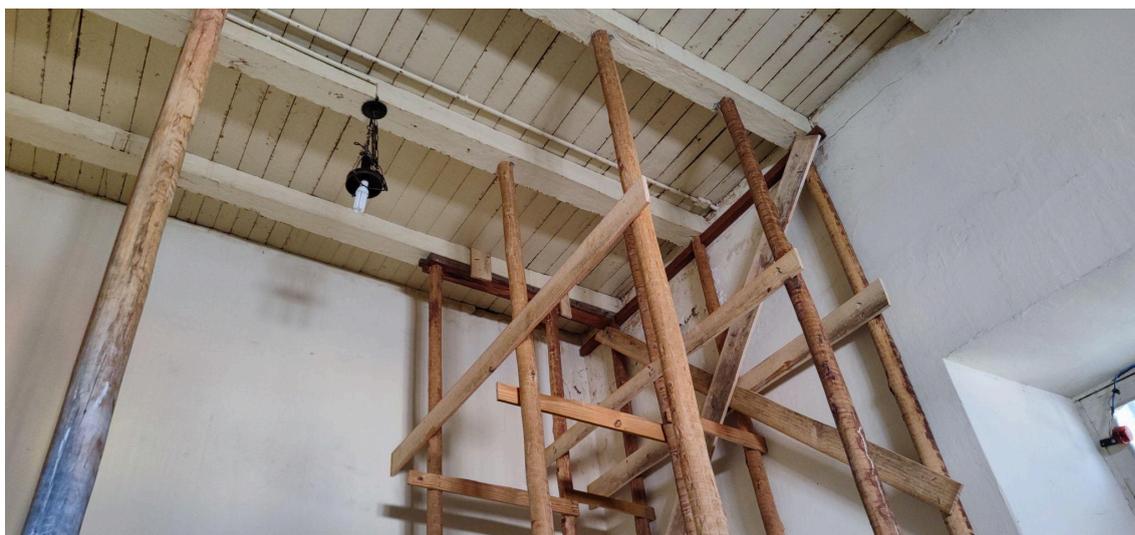
pontos com danos estruturais que necessitam de correção. A imagem abaixo é do barroteamento do piso do segundo pavimento que se encontra escorado no nível do primeiro pavimento devido aos danos estruturais existentes. Já no segundo pavimento, trechos da estrutura do forro e coberturas também seguem escorados:

Vista do primeiro pavimento - barroteamento do pavimento superior escorado
Autoria: Francielle Ferreira
Data: 08/07/2025

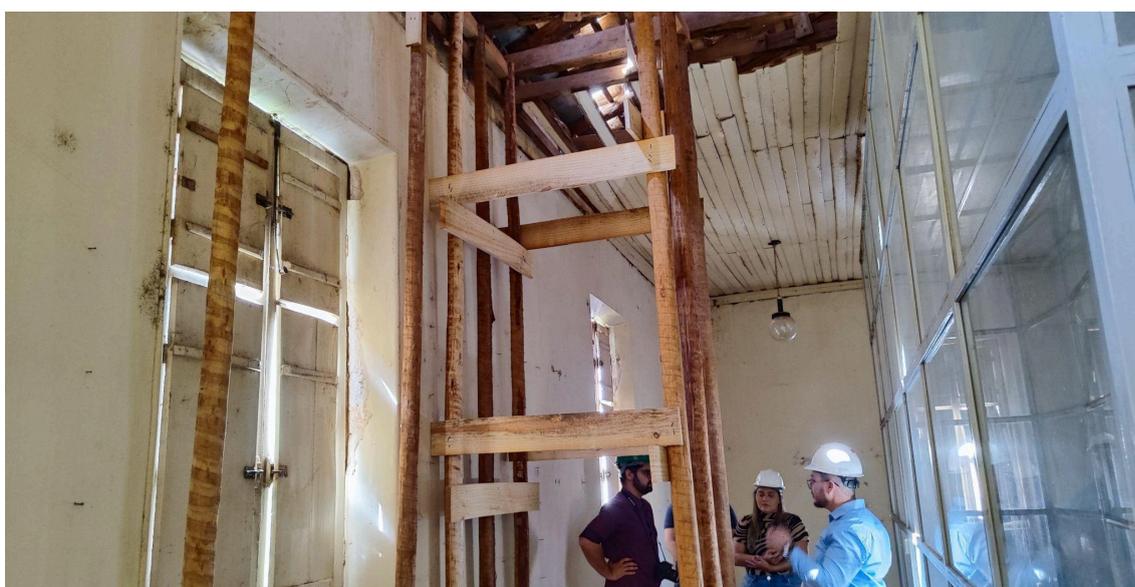
Vista do segundo pavimento - escoramento da estrutura do forro e telhado
Autoria: Francielle Ferreira
Data: 08/07/2025

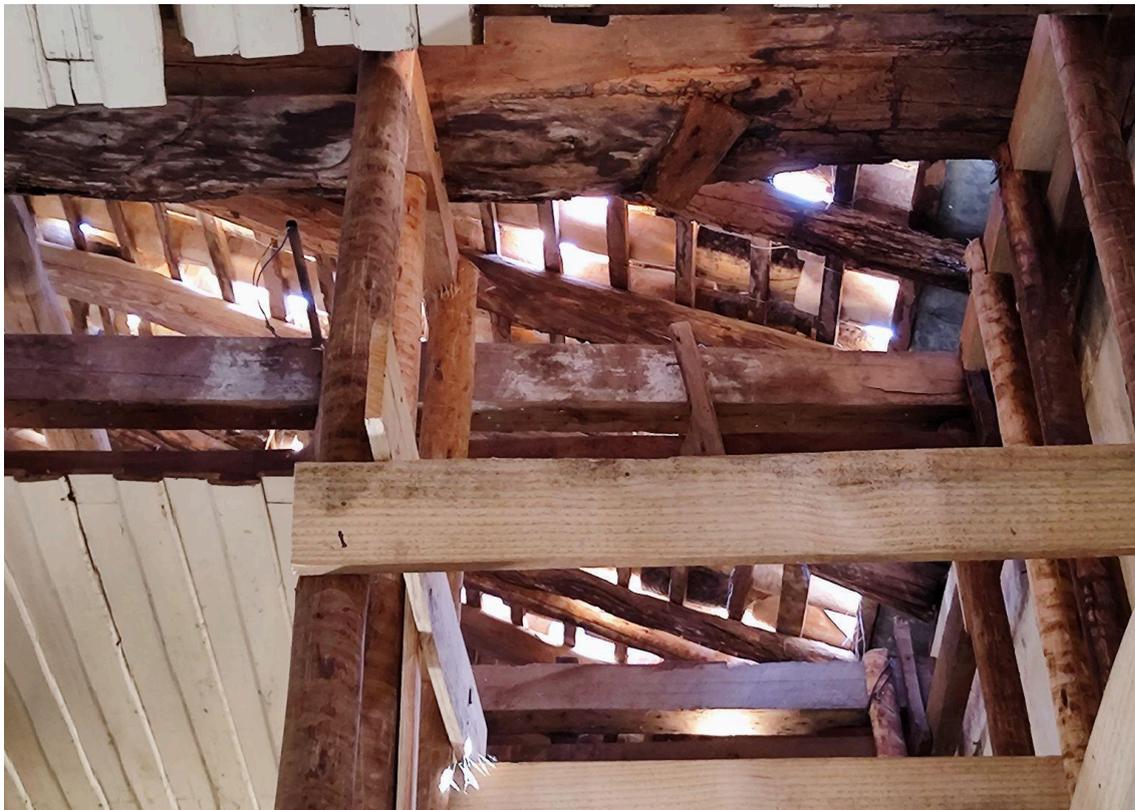
Vista do telhado pelo trecho de forro removido - estrutura danificada e telhamento com peças soltas
Autoria: Francielle Ferreira
Data: 08/07/2025

Os serviços no telhado estão programados para iniciar nas próximas semanas no cronograma de execução da obra. A inspeção do telhado já foi realizada durante a elaboração dos projetos e do laudo estrutural; pelas janelas de acesso à cobertura é possível perceber as manifestações patológicas existentes nas peças estruturais do telhado e a quantidade de telhas quebradas e deslocadas, provocando pontos de infiltração na edificação. Estas infiltrações são facilmente percebidas nos pontos de escoamento e mofo nas alvenarias e forros da edificação. As tábuas de madeira dos forros estão em péssimo estado de conservação, serão removidos para execução das intervenções na cobertura e não estão tecnicamente aptos para retornarem ao local de origem. Importante ressaltar que este projeto não possui em seu escopo a restauração dos forros, mas que sua remoção é imprescindível para as intervenções na cobertura.

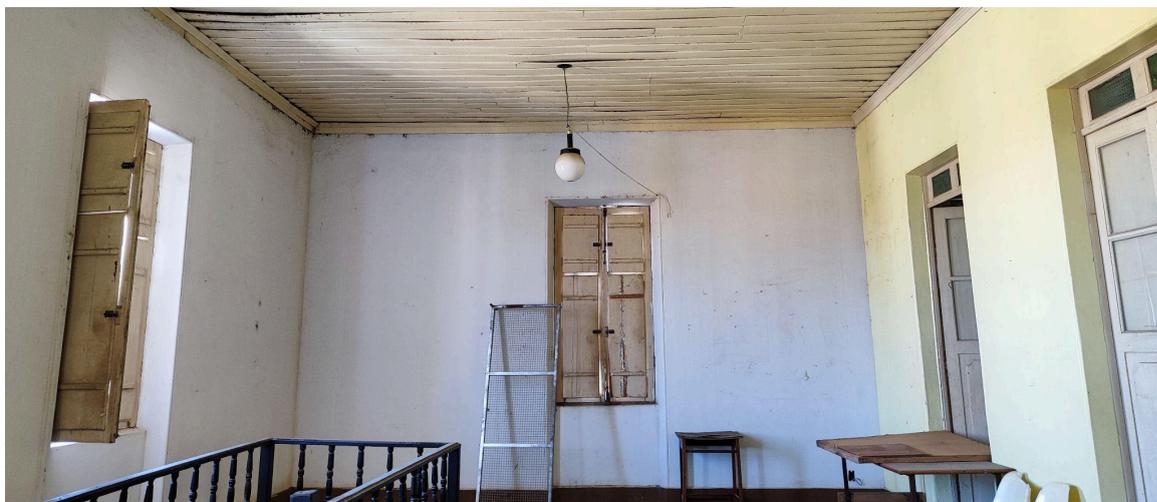
Forros do segundo pavimento - peças soltas, manchas de umidade e partes apodrecidas
Autoria: Francielle Ferreira
Data: 08/07/2025

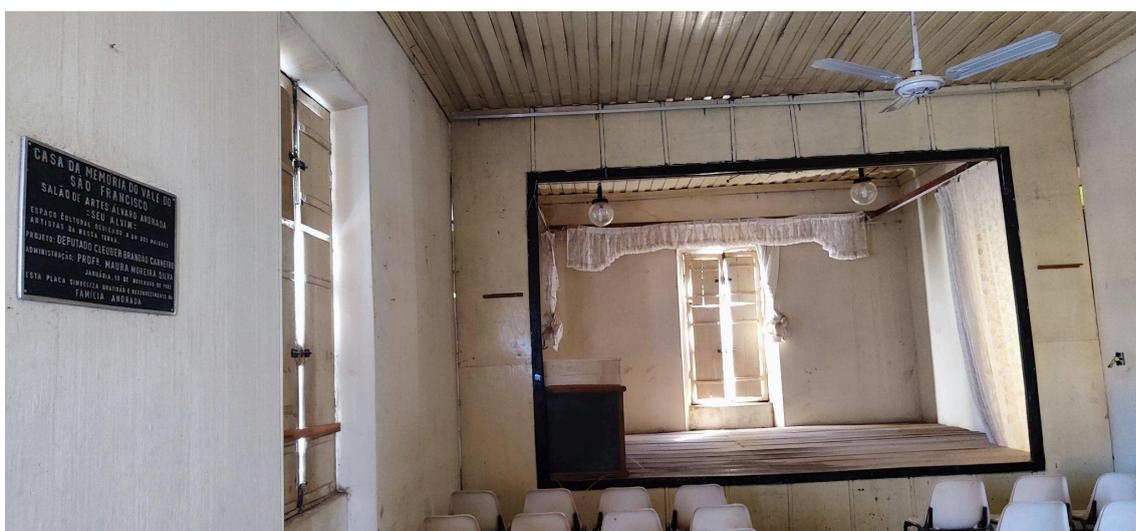
Salão de artes - pisos e forros em péssimo estado de conservação
Autoria: Francielle Ferreira
Data: 08/07/2025
