RELATÓRIO DE VISITA TÉCNICA

Projeto: PROJETO CULTURA EM CADEIA - RESTAURO E REUSO DA CASA DE CÂMARA E CADEIA DE PATOS DE MINAS - FASE 1

Local: Patos de Minas

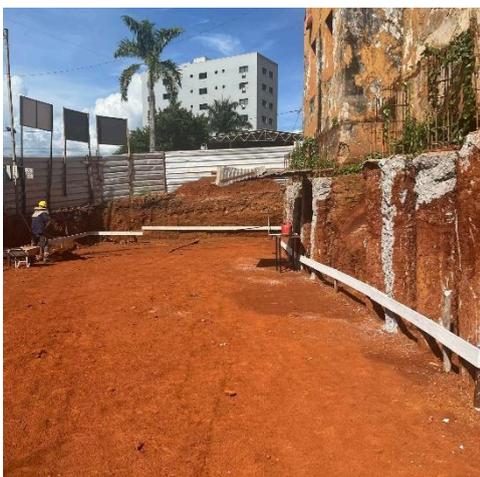
Durante a escavação da região posterior da edificação, foi necessária a substituição do método de escavação devido à quantidade de rochas encontradas no solo. Para realização da escavação, foi solicitada pela instituição, por meio de ofício, a contratação de perfuração por broca para execução de poços, para que fosse possível atingir a profundidade necessária das fundações.

Área posterior do prédio, pós escavação.
Autoria: Eduardo Santos
Data: 25/02/2025

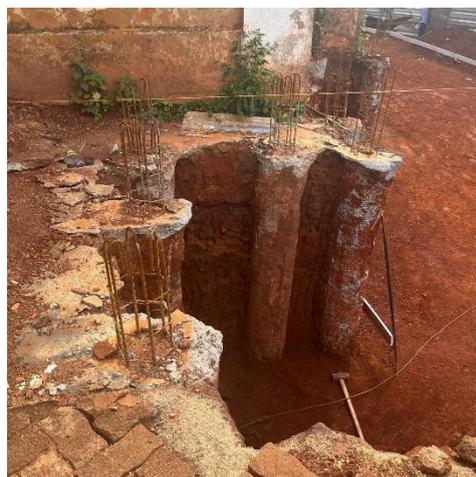
A equipe do Semente foi recebida pela equipe da FEPAM, representada por Vithor, que guiou a visita junto com a equipe responsável pela execução da obra. Durante a visita, foi possível visualizar as atividades que já haviam sido concluídas, como a restauração da estrutura do telhado e colocação das novas telhas, a escavação da área posterior do prédio e concretagem das estacas de fundação da região posterior.

Estacas de fundação executadas.
Autoria: Eduardo Santos
Data: 25/02/2025
