## RELATÓRIO DE VISITA TÉCNICA

**Projeto:** Restauração do Antigo Prédio da Prefeitura Municipal de Grão Mogol, MG

**Proponente:** Joaquim Artes e Ofícios

**Local:** Grão Mogol - MG

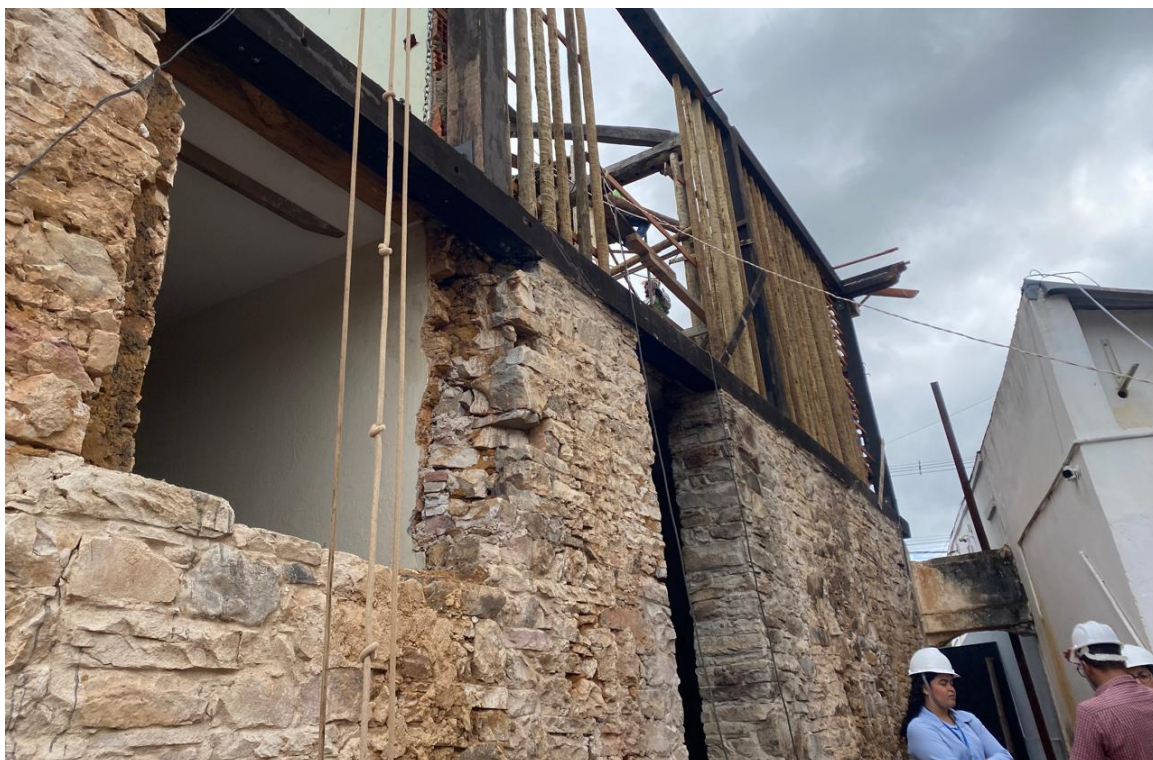
*Antigo Prédio da Prefeitura Municipal de Grão Mogol/MG.*

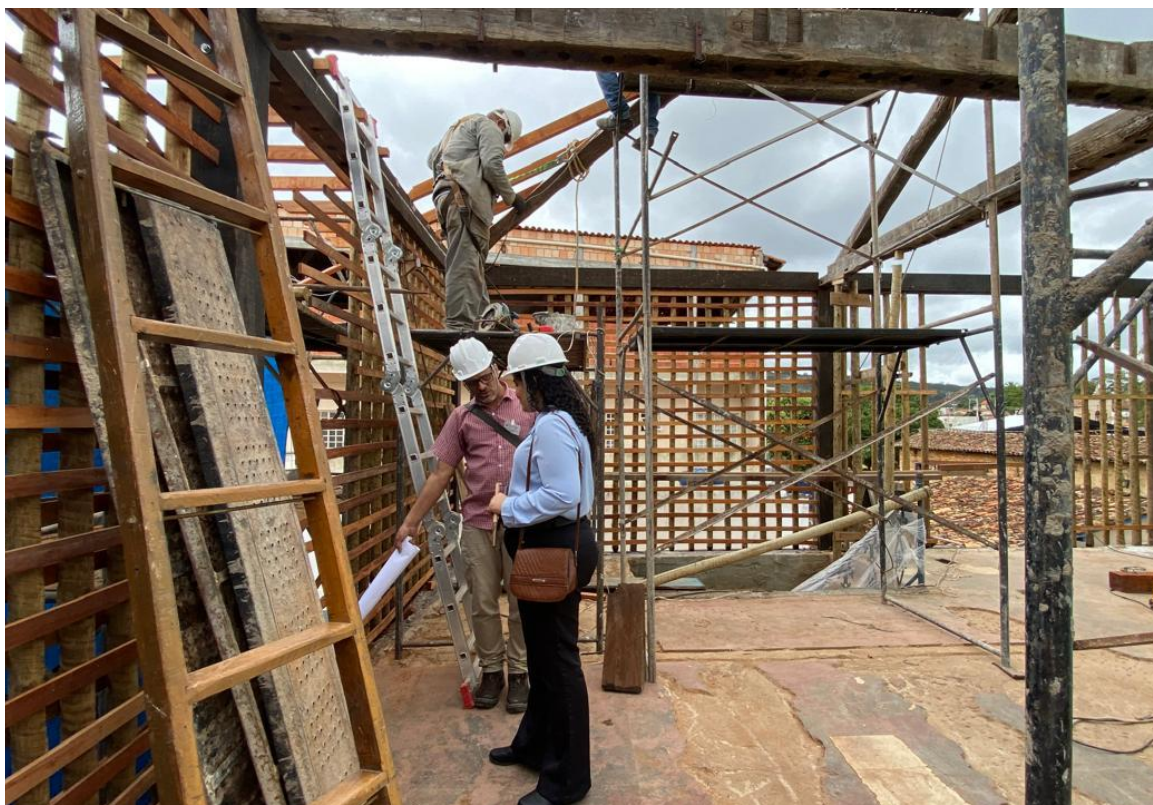
*Acompanhamento dos serviços de reforço estrutural e refazimento das alvenarias de pau-a-pique  
Autoria: Joaquim Artes e Ofício  
Data: 08/05/2025*

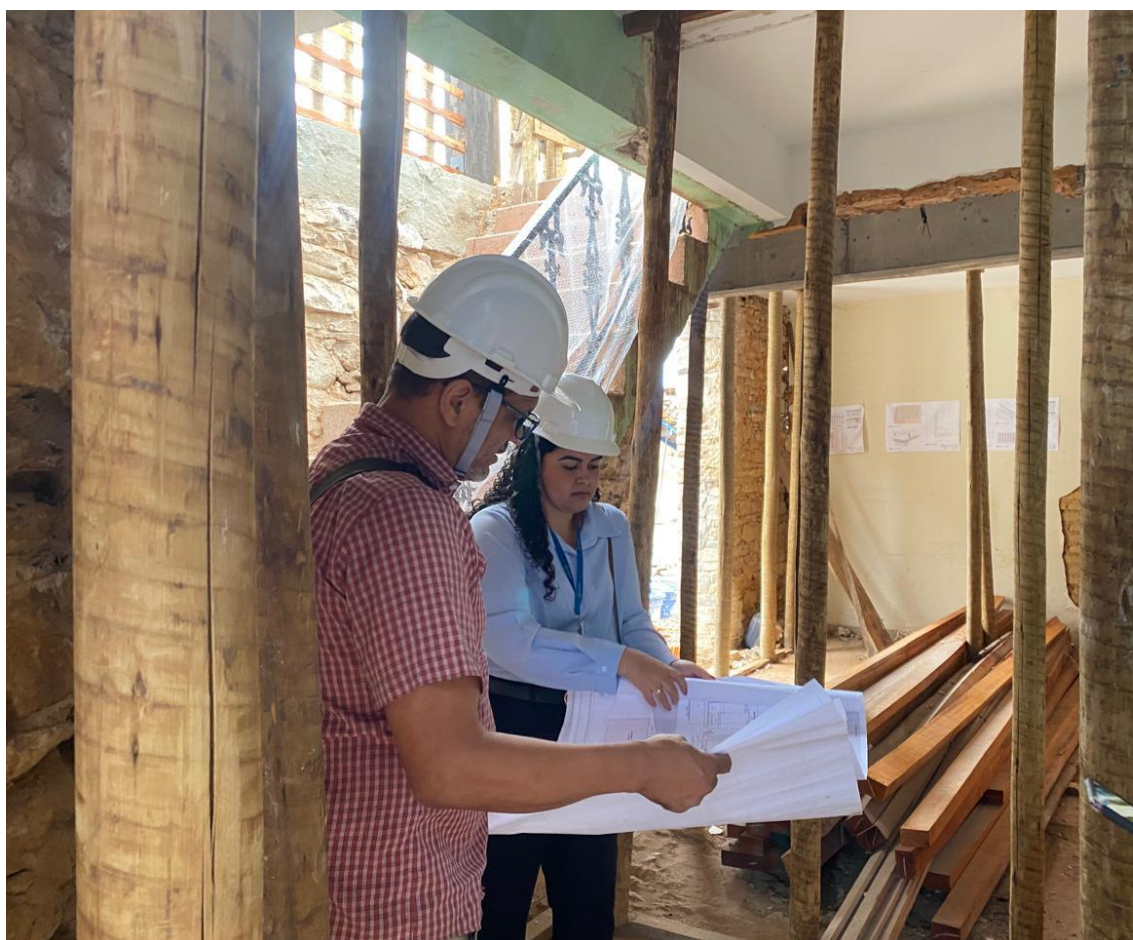
*Acompanhamento da execução dos serviços previstos nos projetos aprovados  
Autoria: Francielle Ferreira  
Data: 08/05/2025*

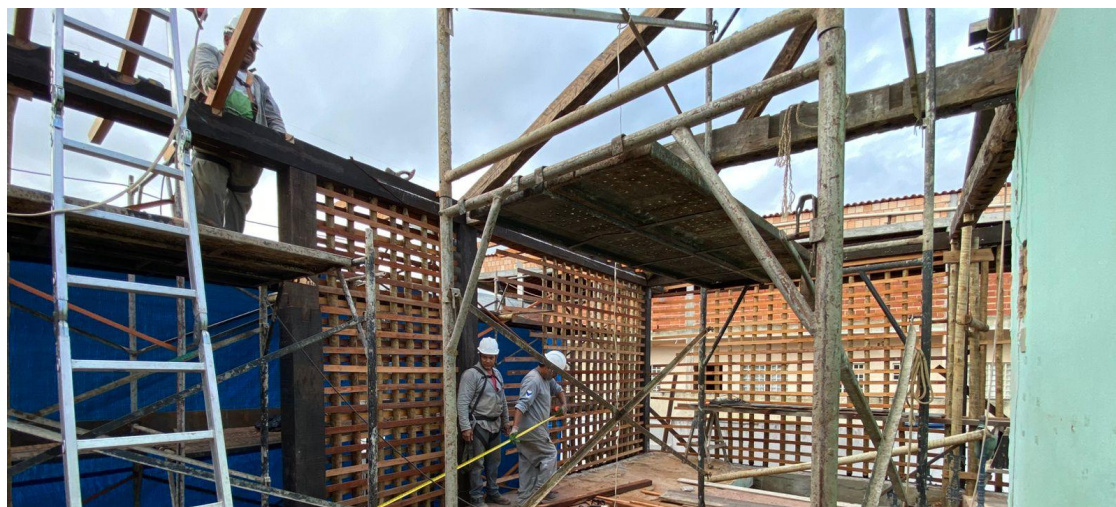
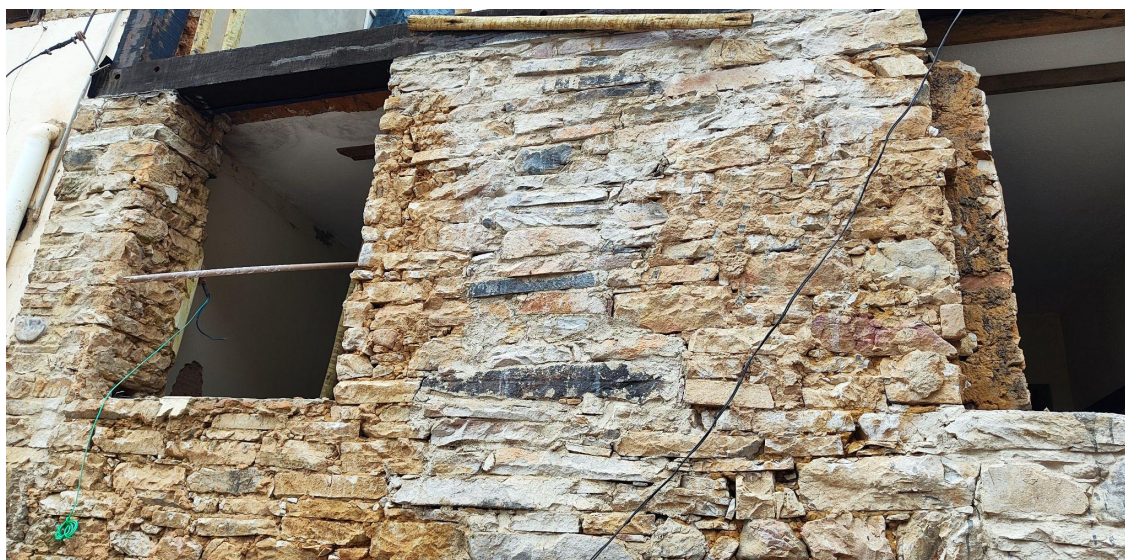
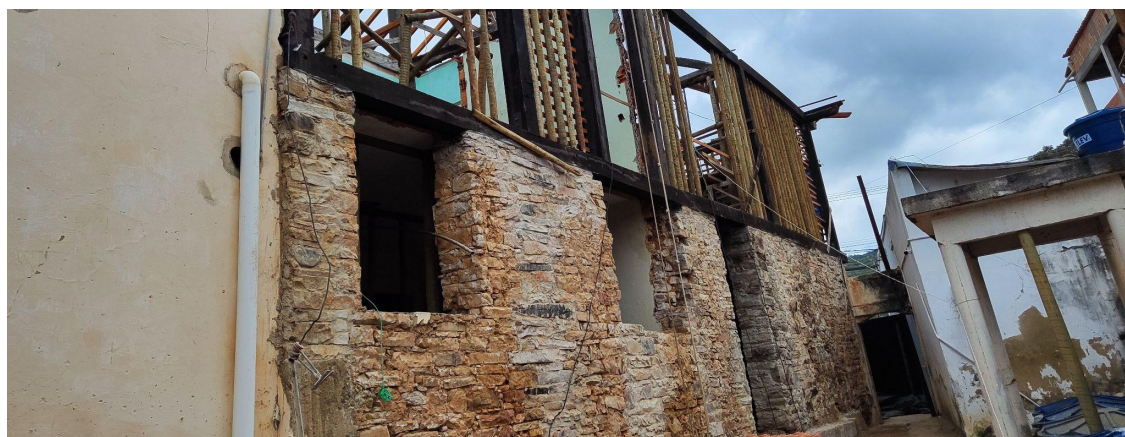
*Execução dos serviços de intervenção estrutural nas alvenarias de pedra (1º pav) e de pau-a-pique (2º pav)*

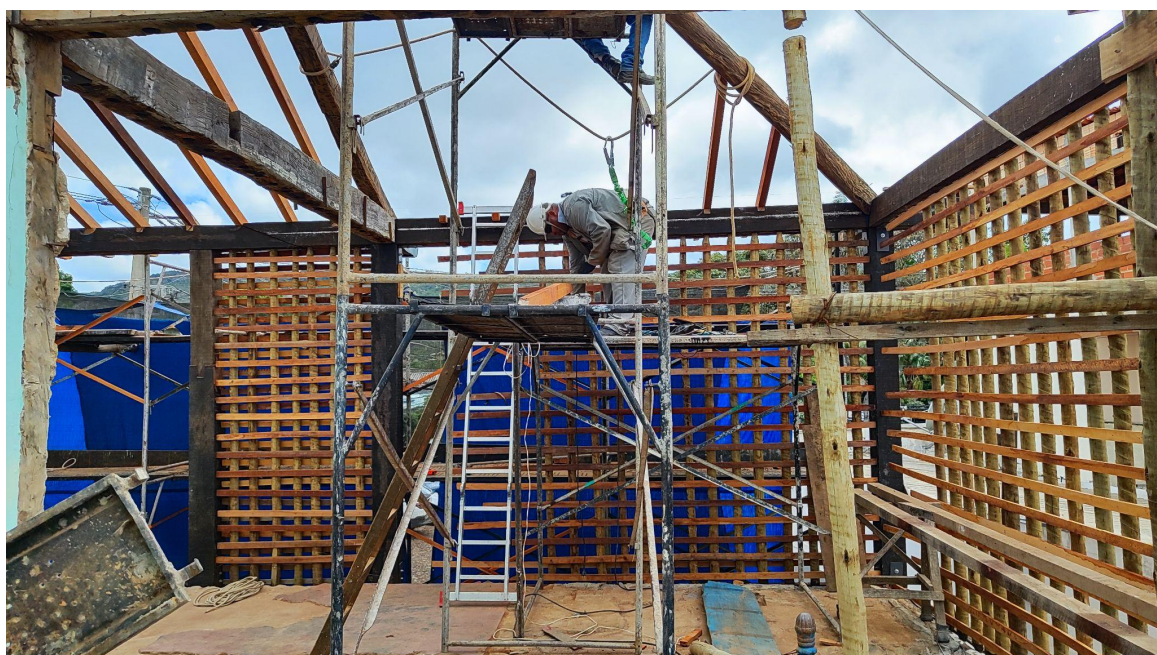
*Execução dos serviços de intervenção estrutural nas alvenarias de pau-a-pique*  
*Autoria: Francielle Ferreira*  
*Data: 08/05/2025*

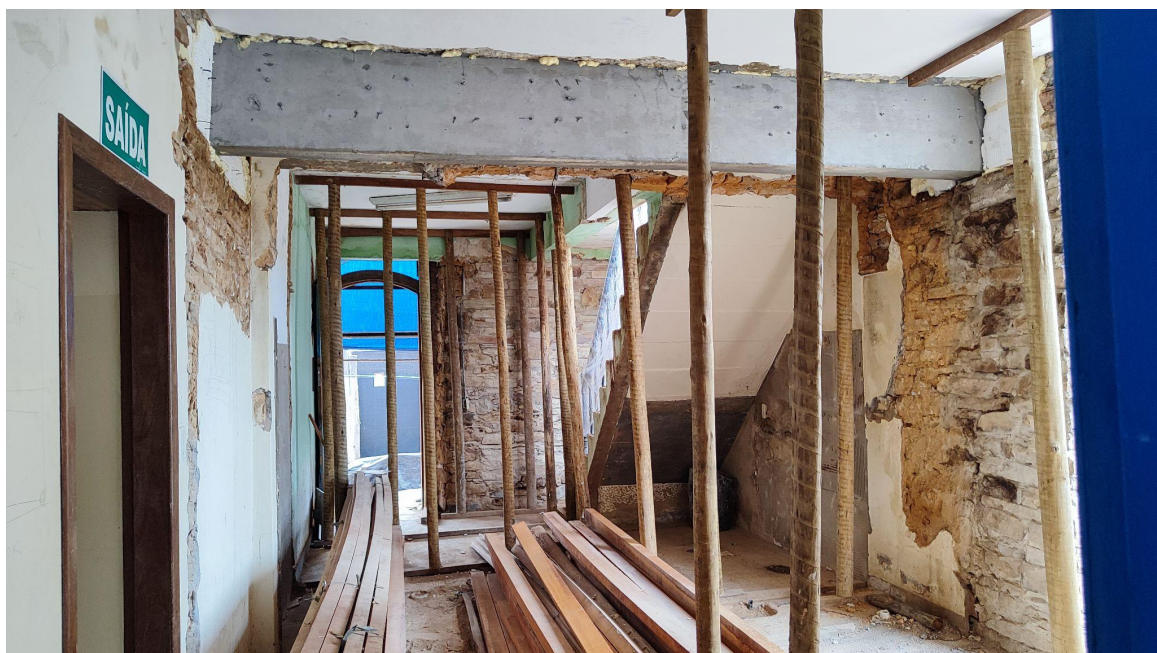
*Execução dos serviços de intervenção estrutural*  
*Autoria: Francielle Ferreira*  
*Data: 08/05/2025*

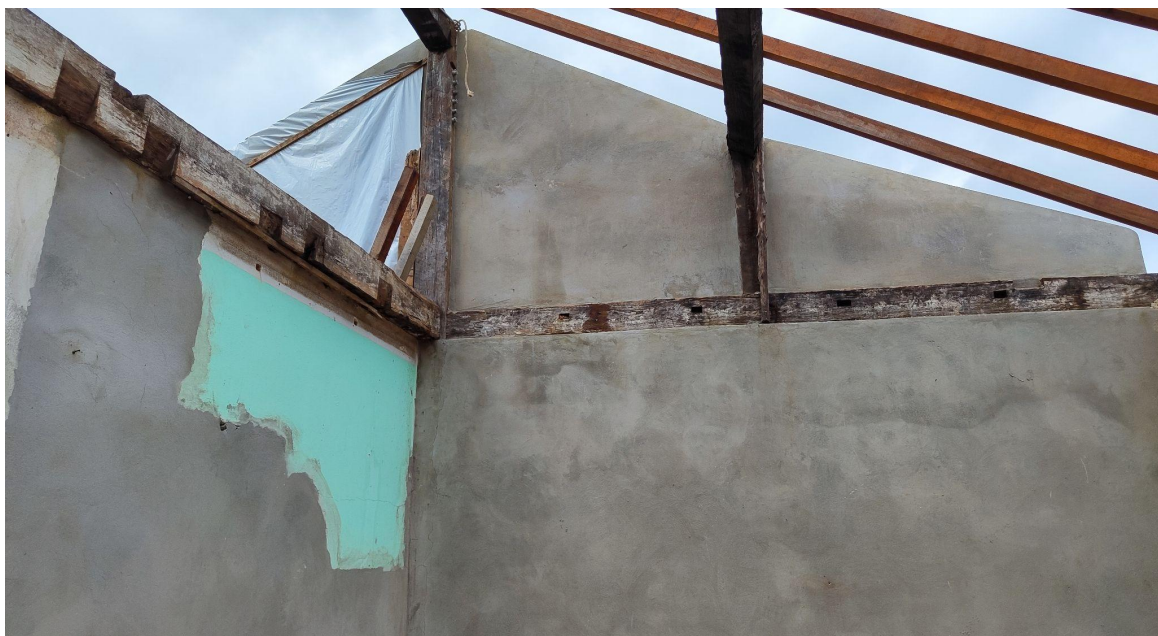
*Execução dos serviços de reboco*  
*Autoria: Francielle Ferreira*  
*Data: 08/05/2025*

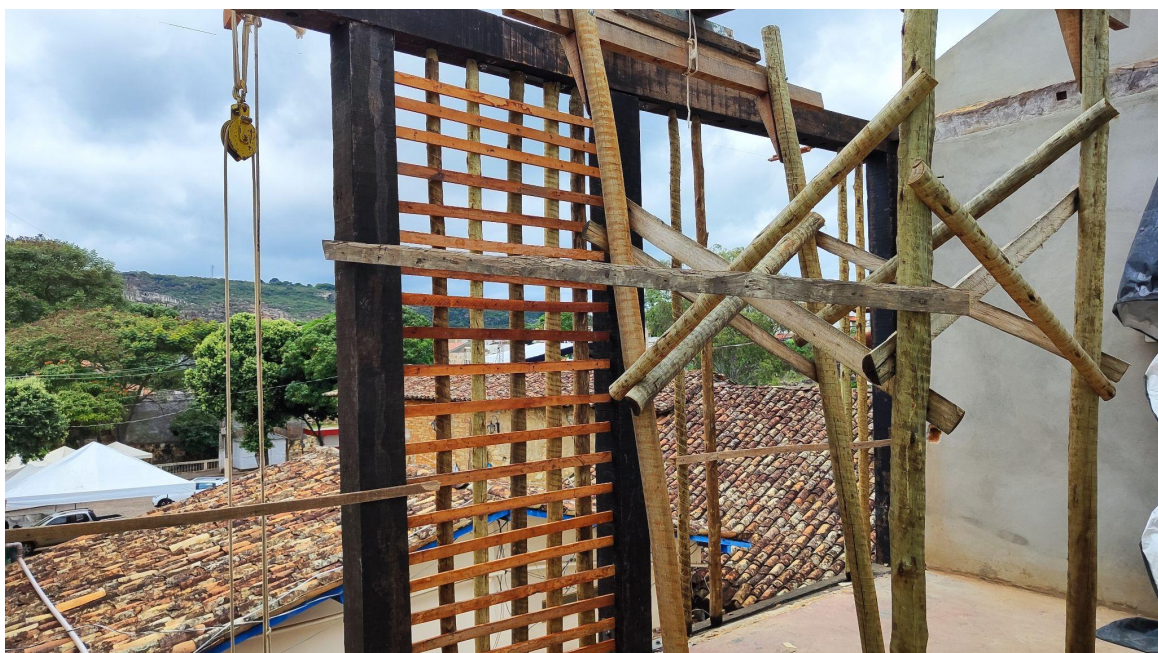
*Execução dos serviços de intervenção estrutural nas alvenarias de pau-a-pique*  
*Autoria: Francielle Ferreira*  
*Data: 08/05/2025*

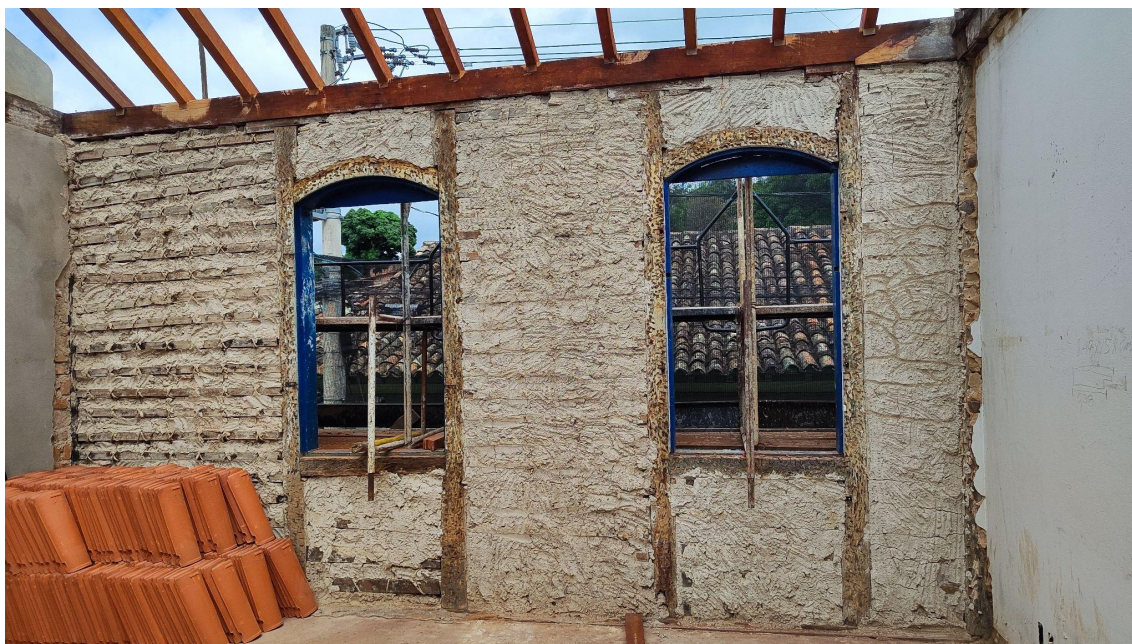
*Execução dos serviços de vedação e reboco*  
*Autoria: Francielle Ferreira*  
*Data: 08/05/2025*

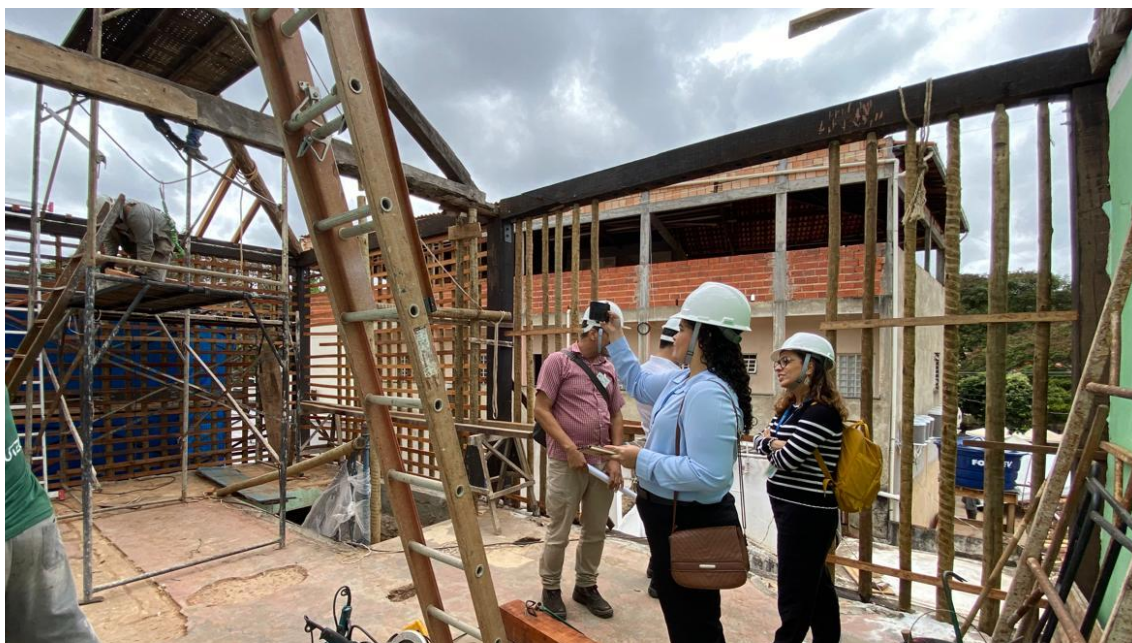
*Acompanhamento dos serviços de reforço estrutural e refazimento das alvenarias de pau-a-pique*  
*Autoria: Francielle Ferreira*  
*Data: 08/05/2025*
