RELATÓRIO DE VISITA TÉCNICA

Projeto: Restauração da Matriz Nossa Senhora dos Prazeres, em Milho Verde, MG (Primeira Etapa)

Local: Milho Verde, Serro - MG

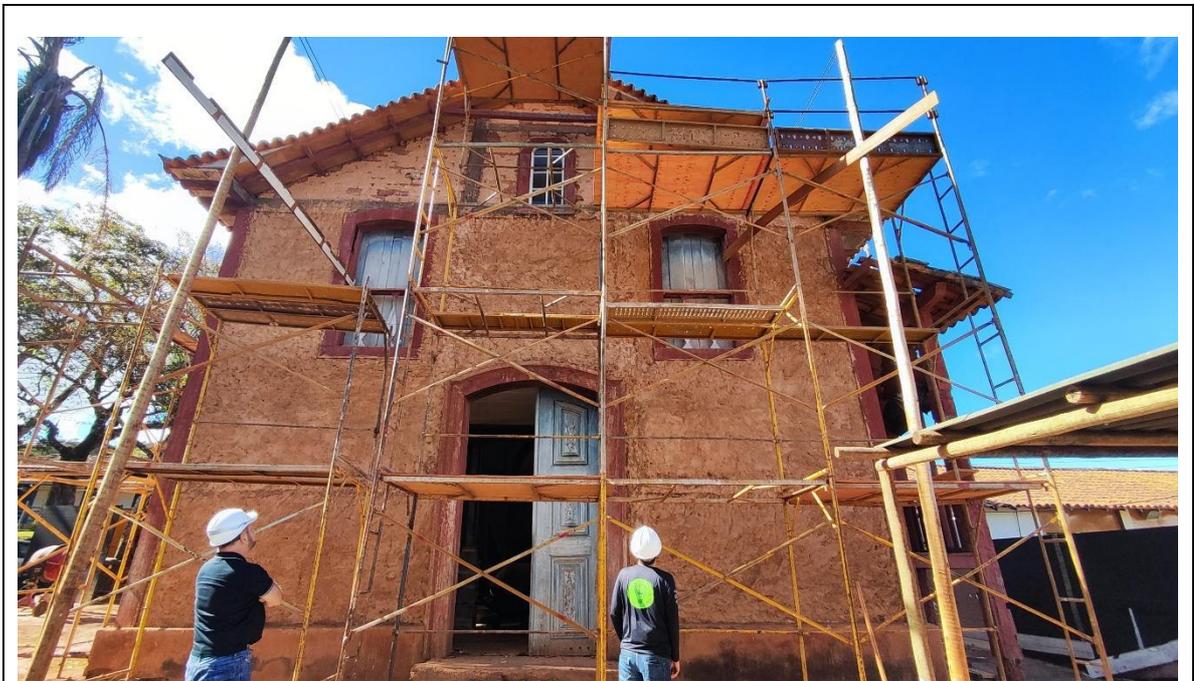
A visita foi guiada pelo responsável técnico da obra para análise das atividades em execução, bem como das etapas que já estão finalizadas. Foram iniciados os serviços de recuperação de trechos comprometidos do reboco das alvenarias externas, conforme imagens abaixo:

Análise e recuperação de trechos de alvenarias comprometidos

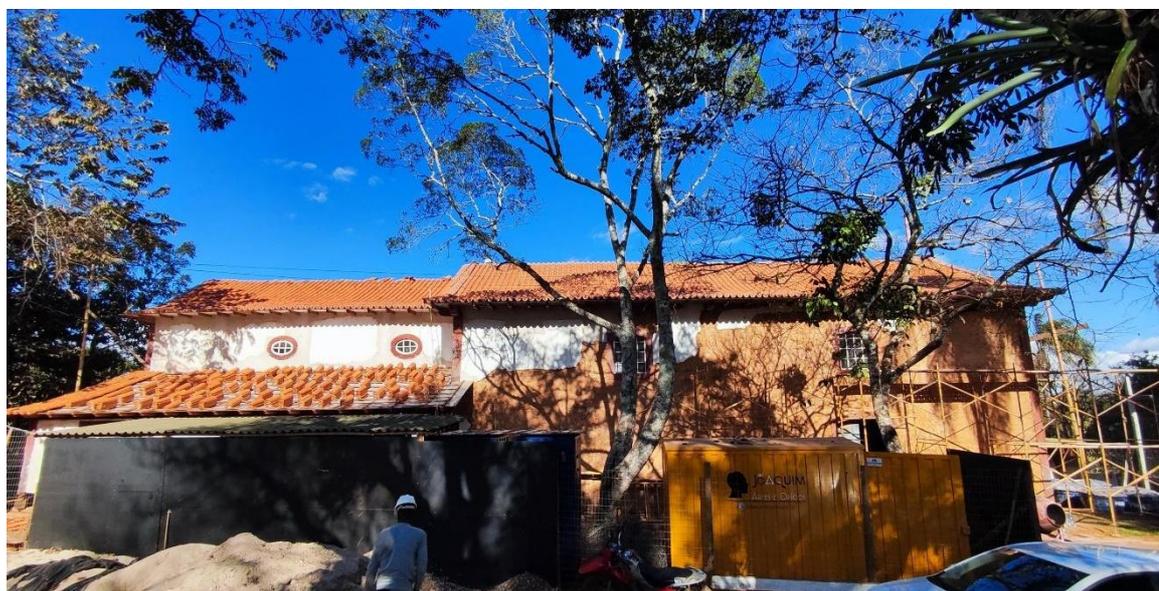
As atividades restaurativas previstas no escopo do projeto estão em andamento, tendo sido executados até o momento da visita técnica a remoção do telhamento e troca do madeiramento comprometido da cobertura dos corredores laterais, da capela-mor e da nave. Os serviços de intervenção nas coberturas da sacristia estão em andamento. Conforme informado nas reuniões de monitoramento e na visita técnica de acompanhamento, o Instituto do Patrimônio Histórico e Artístico de Minas Gerais (IEPHA), solicitou que todas as telhas fossem substituídas por telhas novas, conforme imagens abaixo:

*Intervenção no telhado da edificação
Autoria: Francielle Ferreira
Data: 05/08/2024*

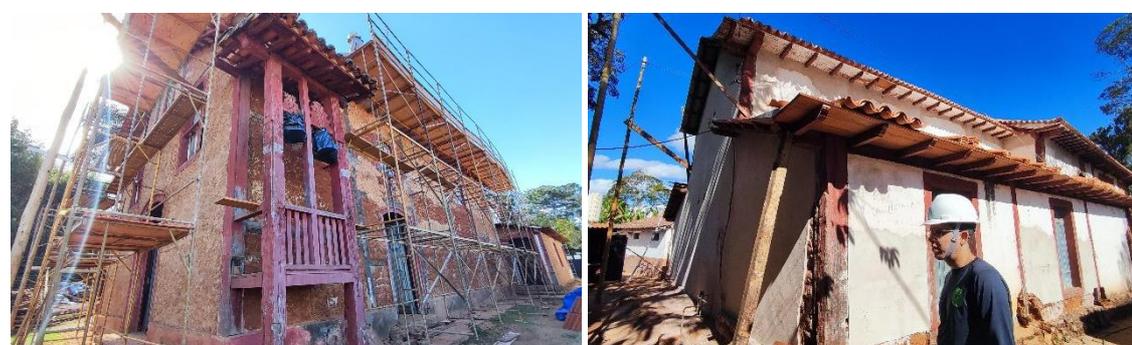
*Intervenção no telhado da edificação
Autoria: Francielle Ferreira
Data: 05/08/2024*

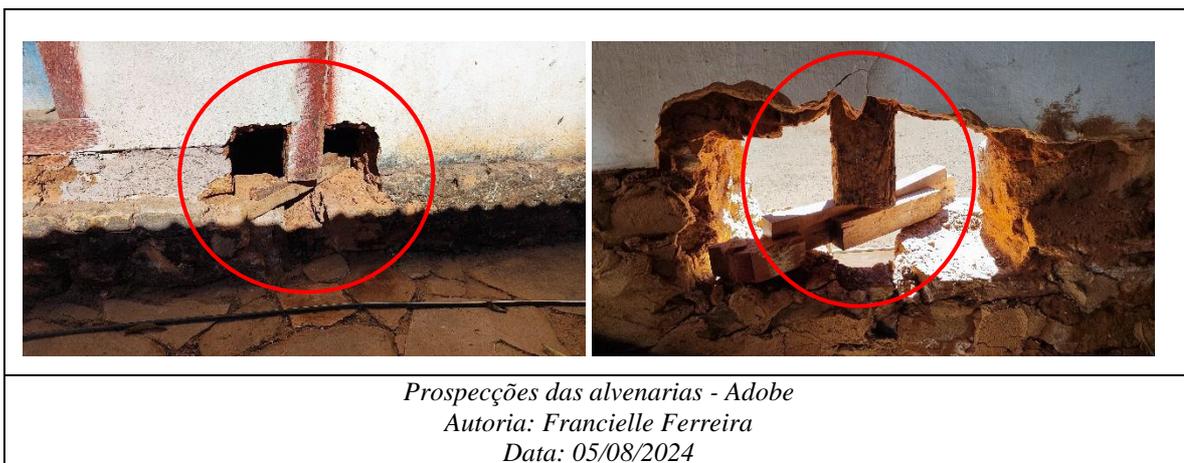
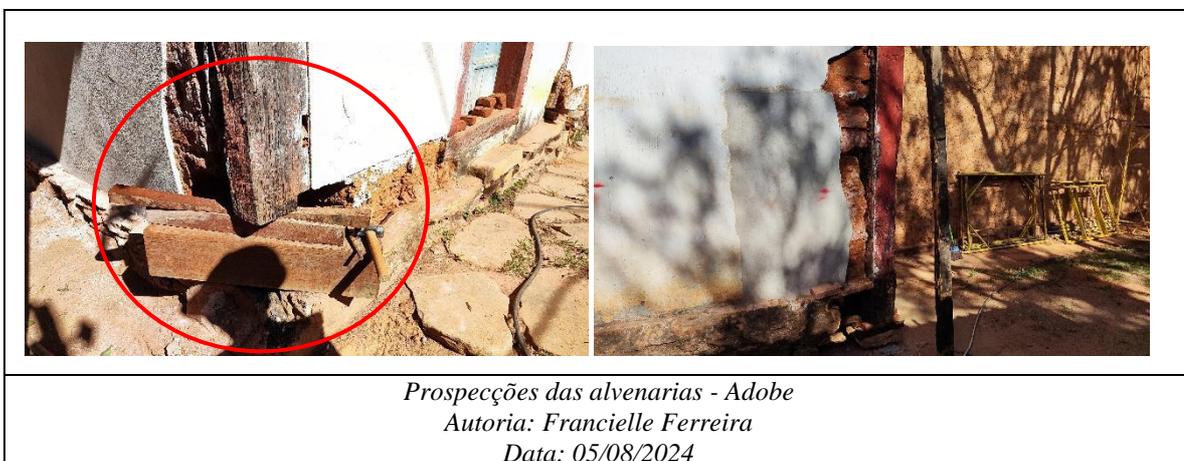
Os serviços referentes a prospecções estruturais e recuperação de trechos de estrutura comprometidos também estão em andamento, tendo sido iniciados nas alvenarias da fachada lateral direita, especificamente nas alvenarias externas da capela lateral, conforme segue abaixo:

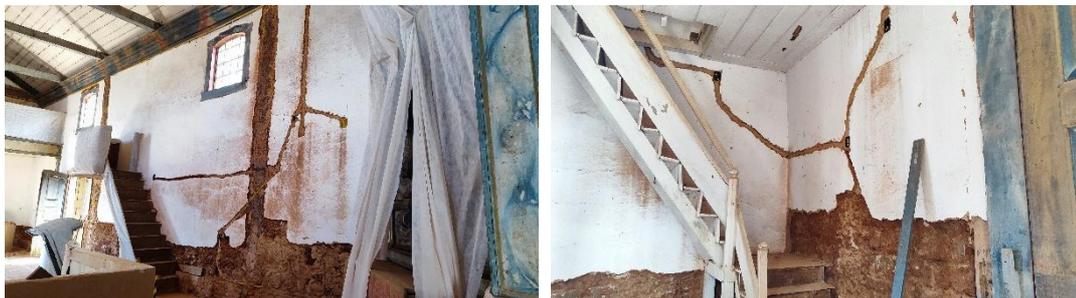
As atividades de remoção do reboco e abertura dos pontos para instalação da infraestrutura elétrica estão em andamento avançado, tendo sido fixadas as caixinhas para os pontos elétricos e passagem dos conduítes flexíveis nas alvenarias e tubulações rígidas sobre o forro.

Abertura das alvenarias para passagem da infraestrutura elétrica.

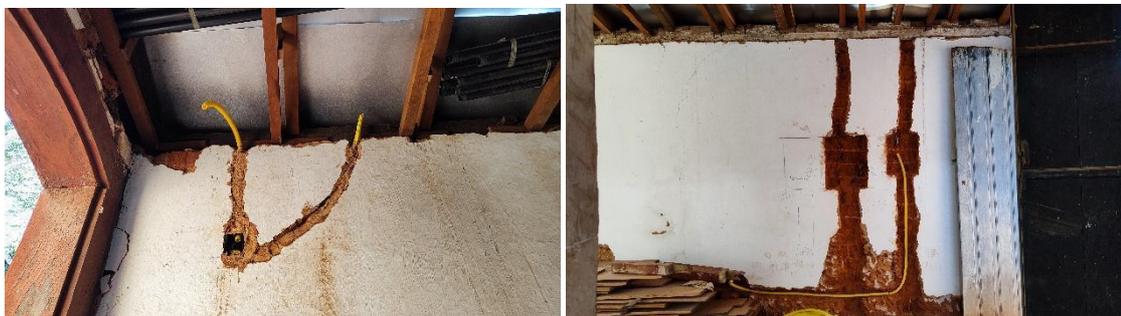
Abertura das alvenarias para passagem da infraestrutura elétrica.
