## RELATÓRIO DE VISITA TÉCNICA

**Projeto: Restauração da Matriz Nossa Senhora dos Prazeres, em Milho Verde, MG (Primeira Etapa)**

**Local: Milho Verde, Serro - MG**

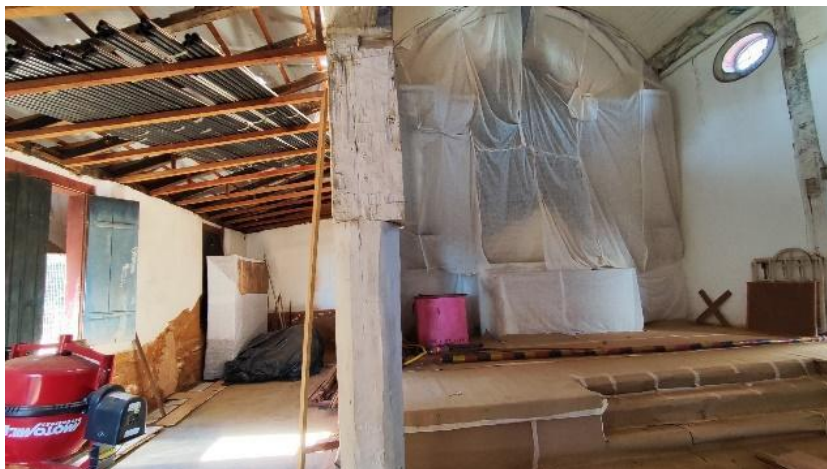
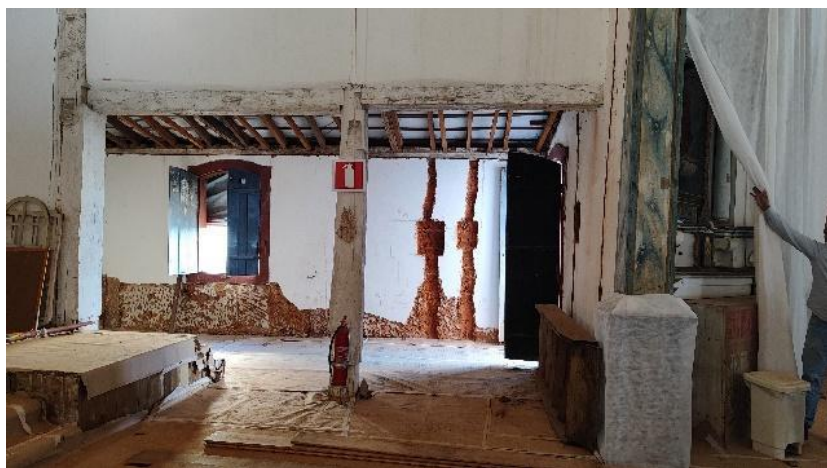
As atividades restaurativas previstas no escopo do projeto estão em andamento, sendo executados até o momento da visita técnica, a remoção do telhamento e troca do madeiramento comprometido da cobertura dos corredores laterais.

*Intervenção no telhado da capela lateral e sacristia.*

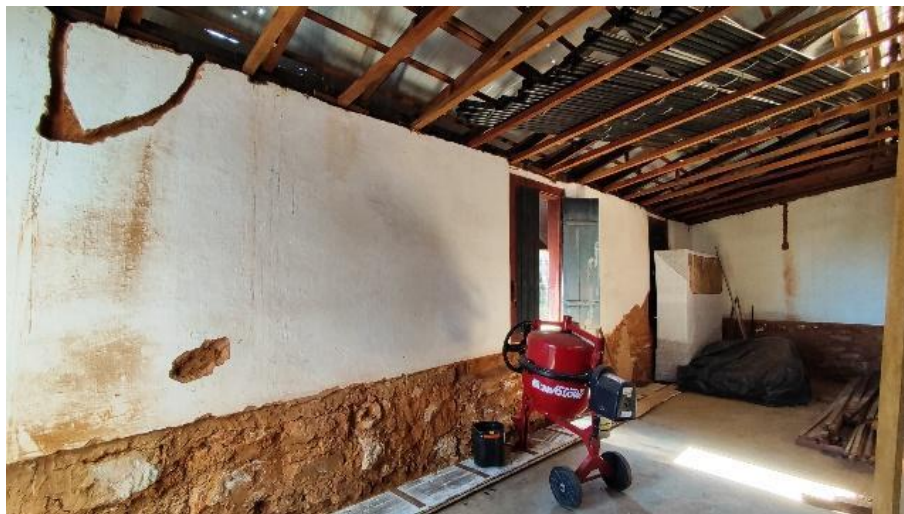
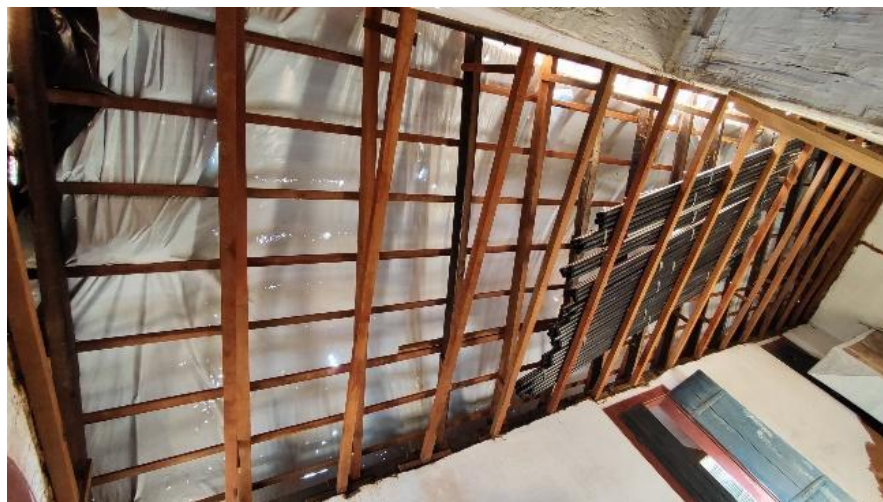
*Intervenção no telhado da capela lateral  
Autoria: Francielle Ferreira  
Data: 21/05/2024*

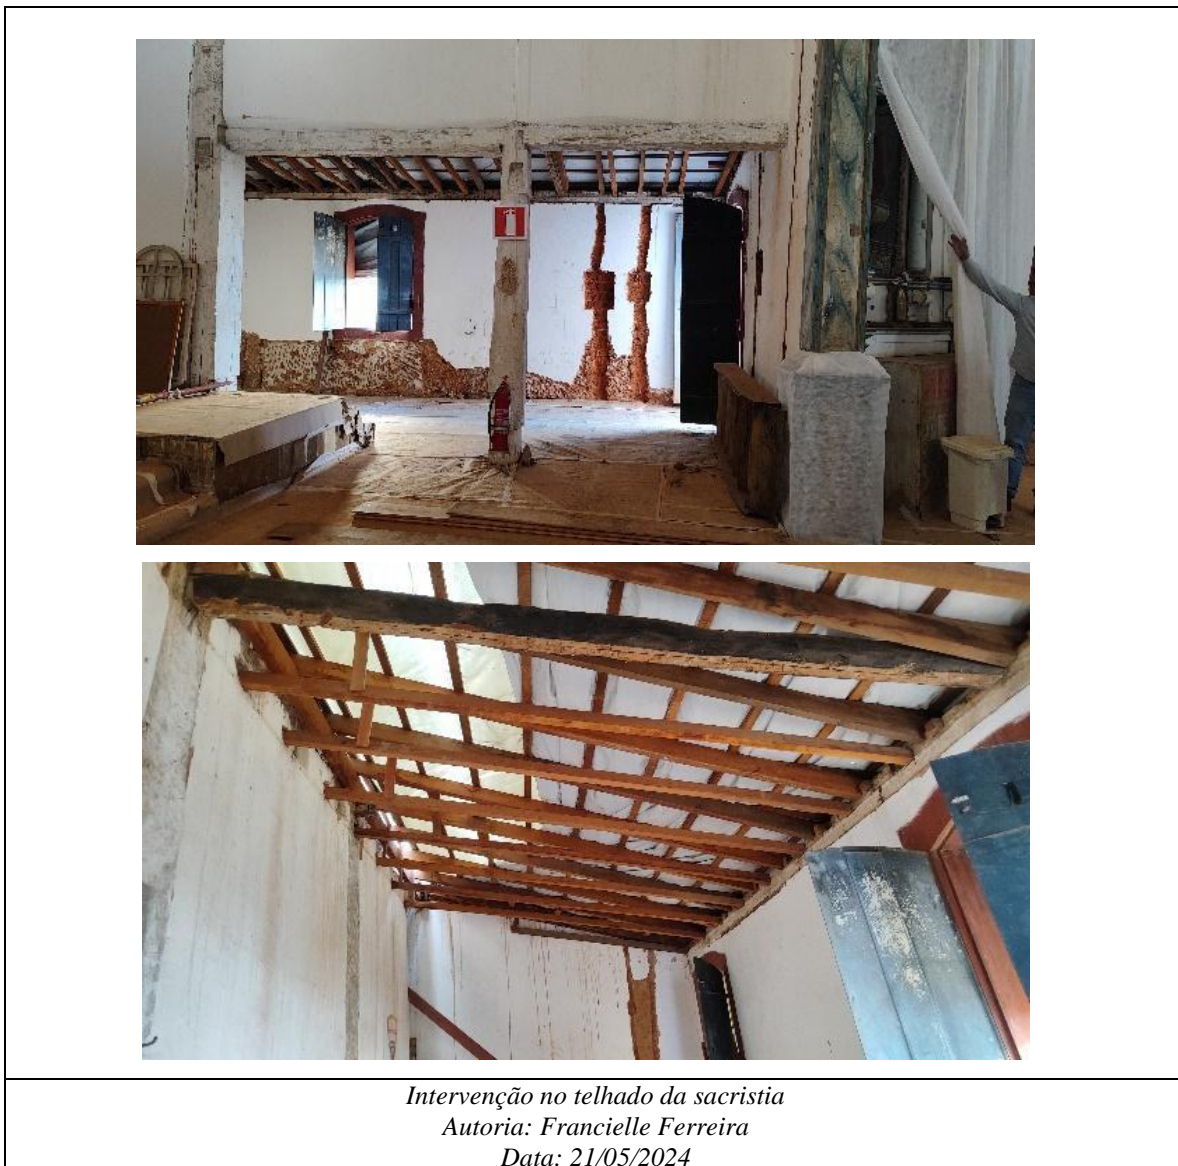
As telhas removidas foram realocadas no canteiro de obras, onde estão passando por um processo de triagem e seleção das telhas passíveis de utilização, e limpeza para remoção das sujidades aderidas. Também foram elaboradas caieiras para preparação da cal, que será utilizada para as intervenções nos rebocos e pintura da edificação.

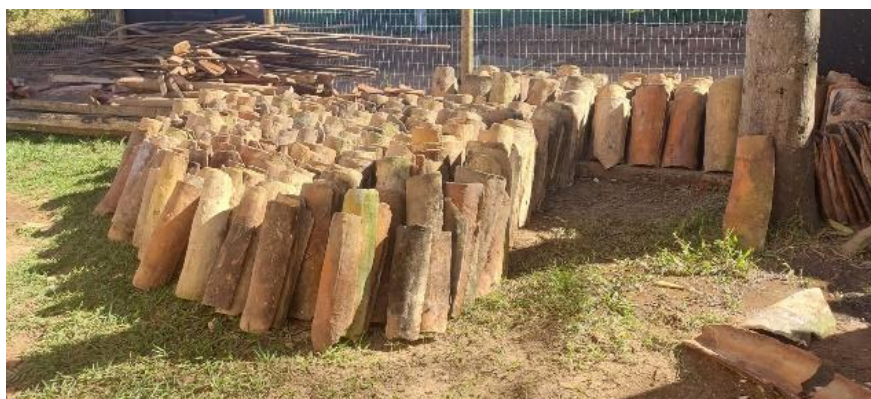
*Caeias e telhas prospectadas e triadas para reuso*

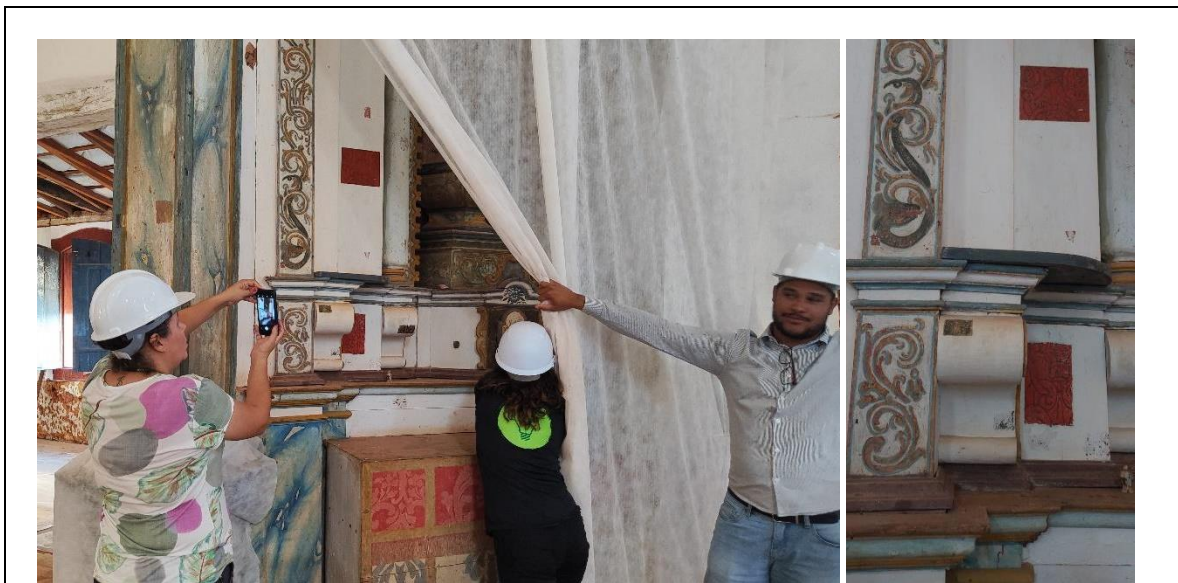
A equipe especializada em conservação e restauração de elementos artísticos realizou janelas de prospecção dos retábulos colaterais no intuito de investigar a possibilidade de pinturas artísticas sob a camada de pintura branca existente. As janelas de prospecções revelaram a presença de pinturas artísticas com elementos ornamentais presentes no retábulo colateral esquerdo (lado da epístola).

*[Prospecções das alvenarias - Adobe  
Autoria: Francielle Ferreira  
Data: 21/05/2024*

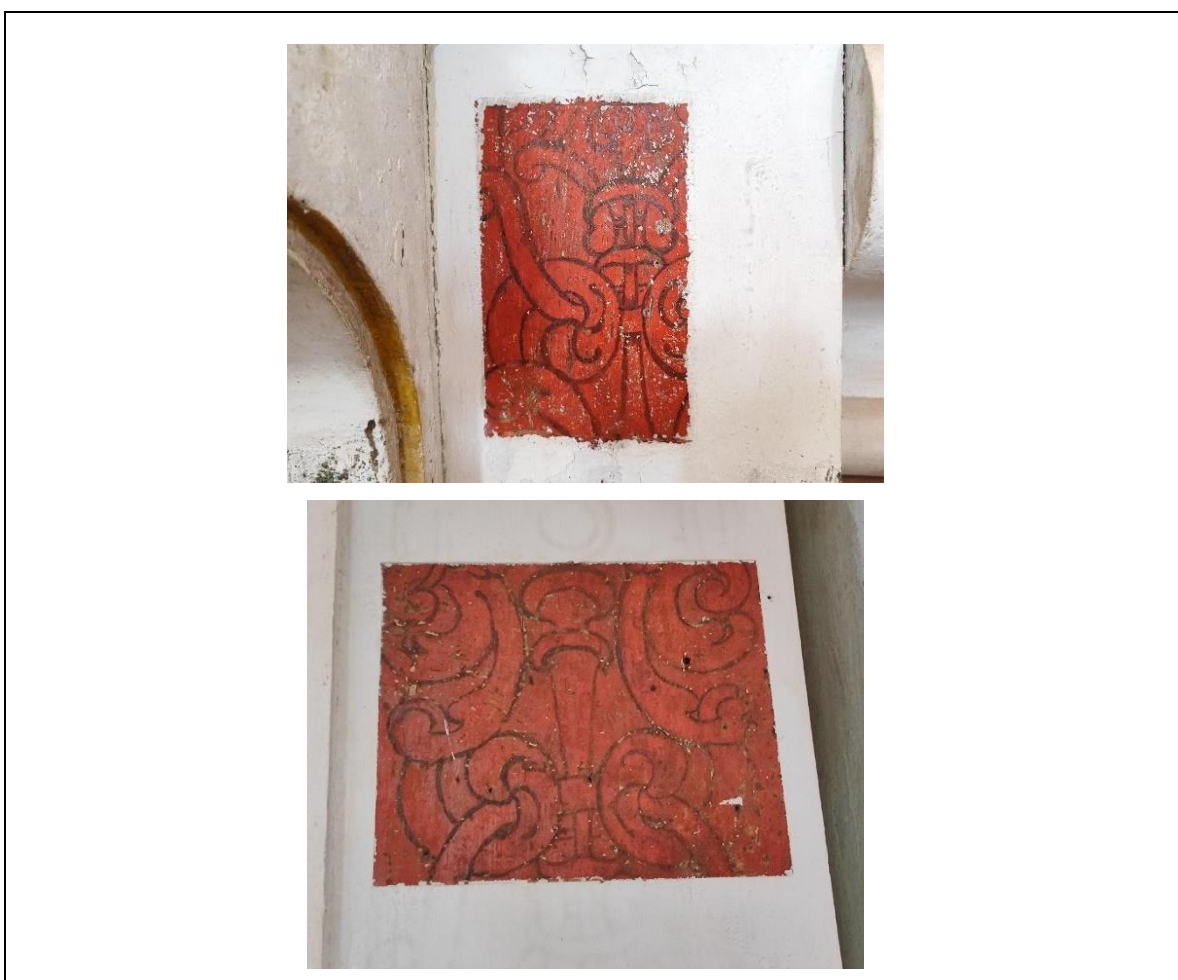
*Prospecções das alvenarias - Adobe*

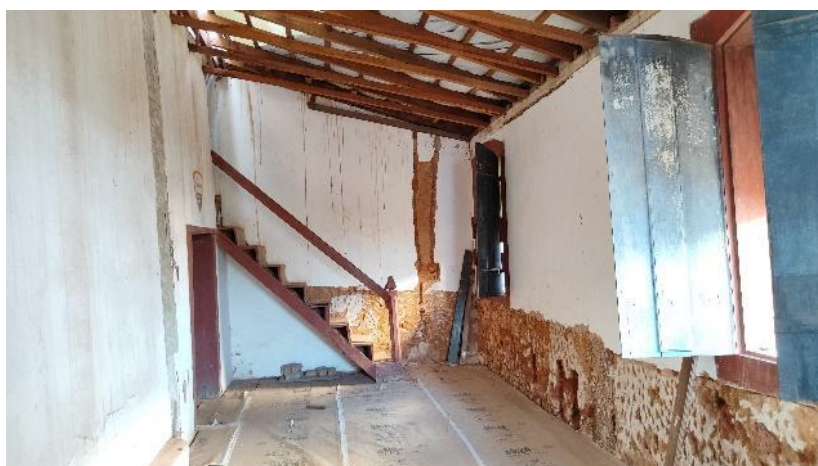
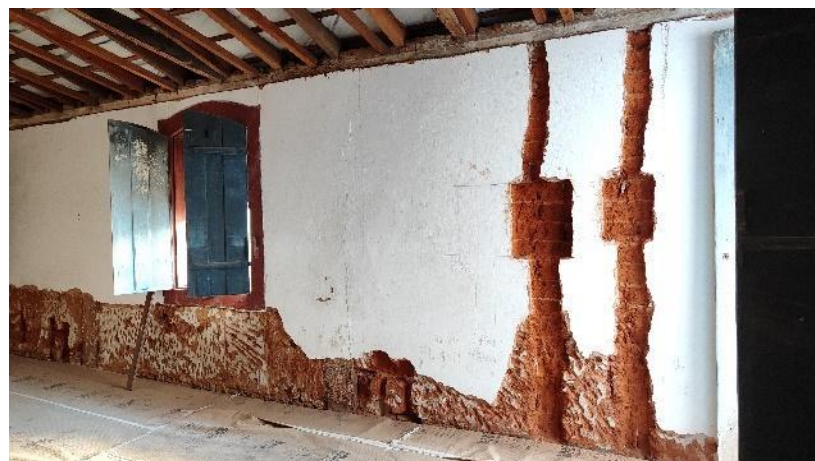
As atividades de remoção do reboco e abertura dos pontos para instalação da infraestrutura elétrica seguem em andamento, também foram realizados ponto de remoção de reboco nas alvenarias externas sendo possível, inclusive, avaliar o estado de conservação dos tijolos de adobe e a influência das águas pluviais no embasamento da edificação.

*Remoção do reboco das alvenarias internas*

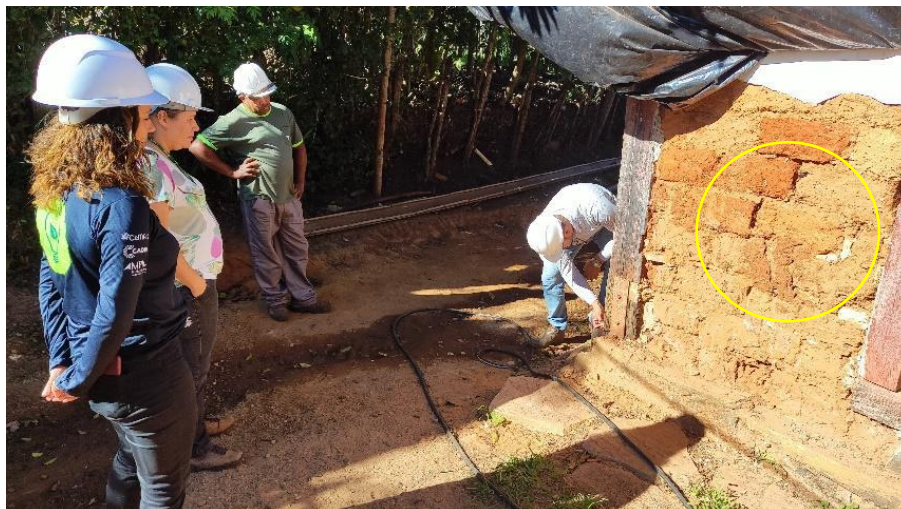
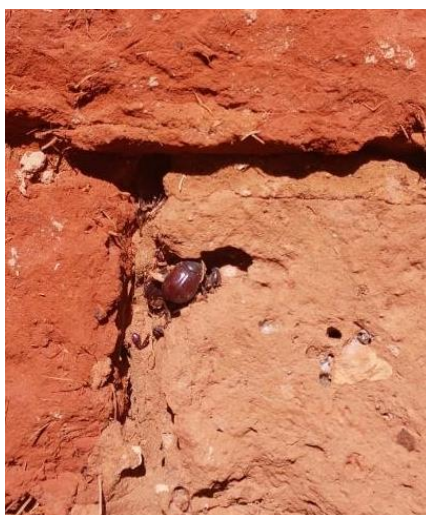
*Remoção do reboco das alvenarias externas*

Após a remoção do reboco externo, foi possível avaliar o desgaste dos tijolos de adobe no embasamento da edificação, indicando a possibilidade de dano advindo do contato direto com enxurradas. A execução da drenagem do adro não está prevista no escopo do projeto contemplado via Plataforma Semente. Também foi possível verificar a presença de colônia de insetos instaladas nas partes desagregadas da alvenaria de adobe.
