RELATÓRIO DE VISITA TÉCNICA

Projeto: Mapa da Mina – fase III

Proponente: Instituto Interagir

Local: Município de Ipatinga

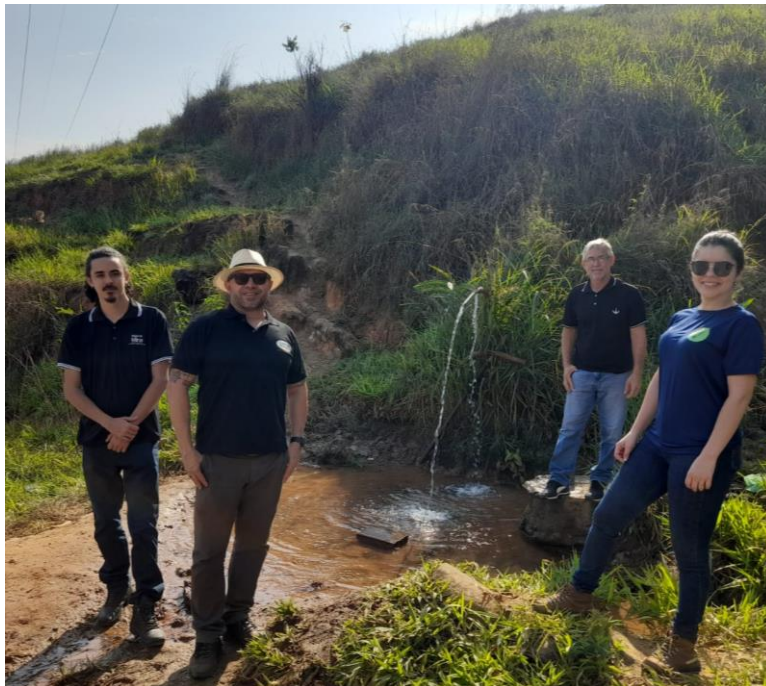
Nascente do Bicão (bairros Recanto e Bom Jardim):

Os trabalhos iniciaram-se pela nascente estabelecida entre os bairros Recanto e Bom Jardim, conhecida com Nascente do Bicão, acompanhados pela equipe do Instituto Interagir, que tem como responsável o geólogo Alessandro. Na ocasião, observou-se que a vazão de água mantinha-se considerável, porém, com gado em pastagem ao redor, o que enseja preocupação sobre aquela área e conseqüentemente com a possibilidade de atingir a nascente.

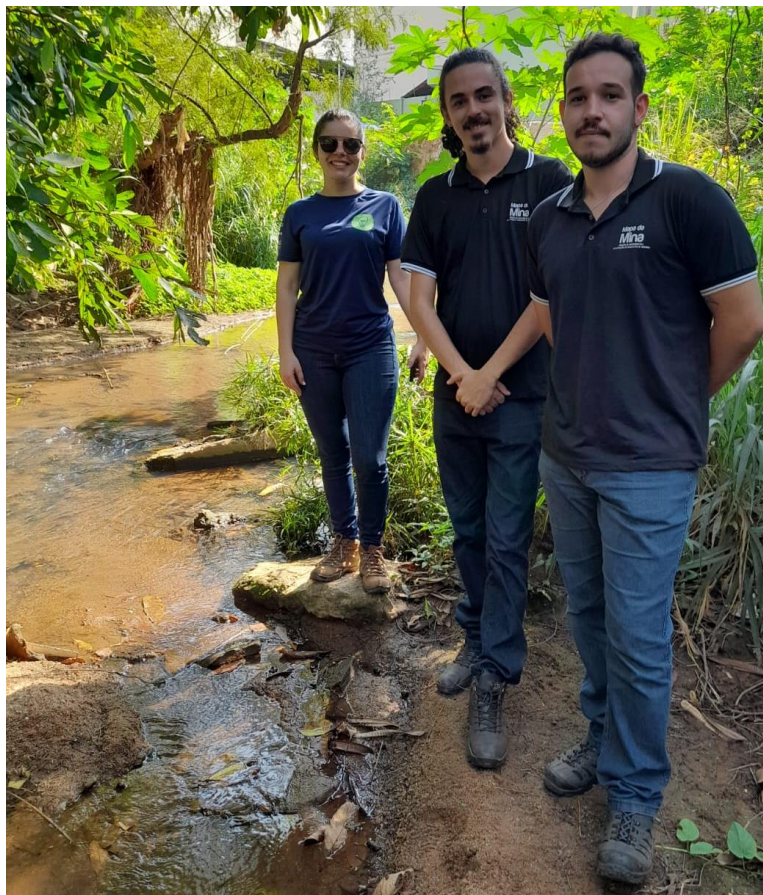
Nascente monitorada no bairro Cidade Nobre:

Em seguida, dirigiram-se ao bairro Cidade Nobre, onde há uma nascente com ponto de vazão em monitoramento, com resíduos de esgoto clandestino, oriundo de um prédio instalado próximo dali.

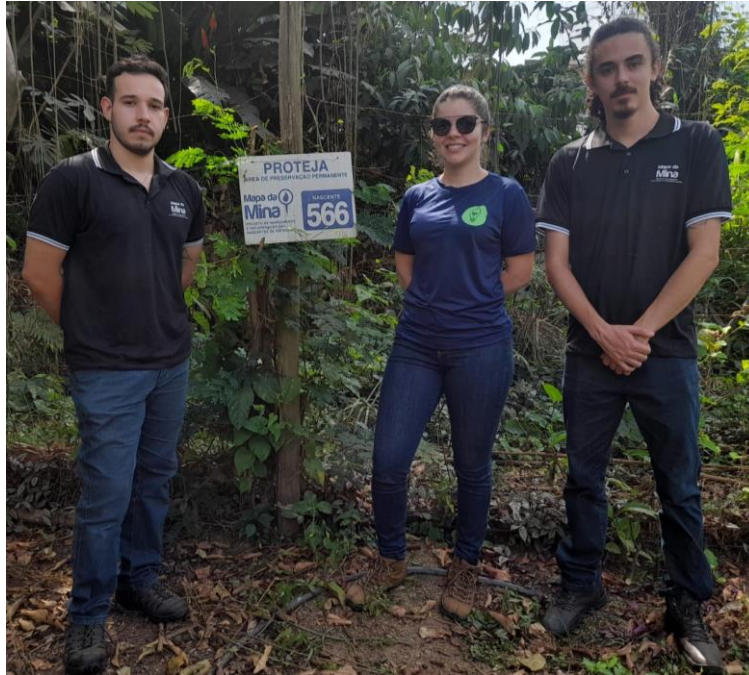
Nascente catalogada pelo nº 566:

Prosseguindo, foi realizada a visita ao viveiro municipal de Ipatinga, onde encontra-se a nascente catalogada pelo nº 566, a qual tem ao seu entorno a presença de uma vasta estrutura arbórea, o que influencia para a preservação de suas características de vazão, não obstante tenha construções bem próximas, avenidas marginais, o parque Ipanema, um lago artificial para irrigação das plantas do município, além de realizar a drenagem para o lago, como também fazer parte do lençol freático do Ribeirão Ipanema, instalada em área pública, próxima ao bairro Jardim Panorama.

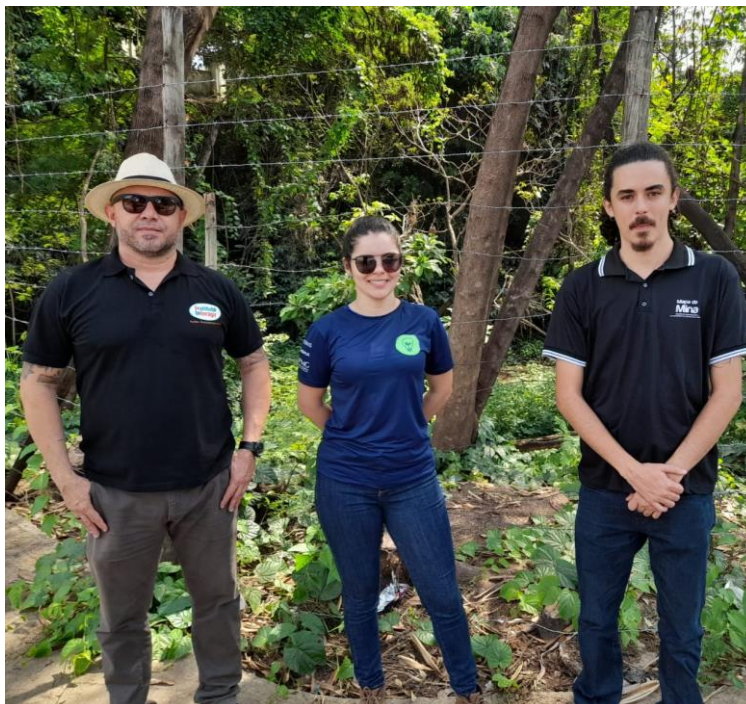
Nascente do bairro Veneza:

Dando continuidade aos trabalhos, foi monitorada a nascente urbana que abastece a lagoa artificial construída no bairro Veneza, na Av. Cândido Rondon, a qual possui considerável lâmina de água presente.
