## RELATÓRIO DE VISITA TÉCNICA

**Projeto:** Gestão e manejo da água no Vale do Jequitinhonha

**Proponente:** Centro de Agricultura Alternativa Vicente Nica - CAV

**Local:** Turmalina/MG

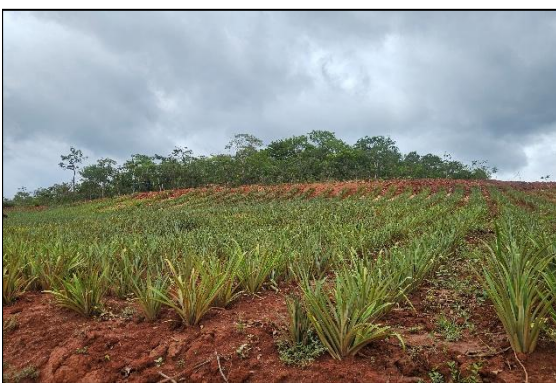
Plantio de abacaxis em área recuperada.  
Autoria: Carolina Rodrigues Bordignon

- Escarificação do solo: a técnica de escarificação do solo é utilizada para recuperação de uma área degradada. Para fazer o processo de recuperação procede-se a escarificação mecânica (quebra da camada impermeável do solo) e posterior plantio de gramíneas. A quebra da camada impermeável permitirá que a água possa se infiltrar novamente no solo. Na área recuperada, na propriedade do Anésio, foi realizado o plantio de 6 mil mudas de abacaxis; e,

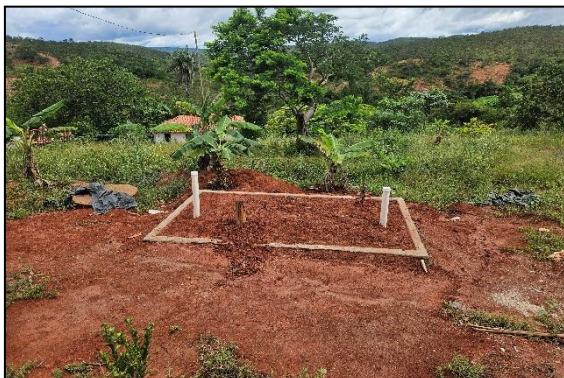
Fossa ecológica TEVAP.  
Autoria: Carolina Rodrigues Bordignon  
Data: 25/02/2026

- Fossa Ecológica/Tanque de Evapotranspiração (TEVAP): esta é uma tecnologia simples feita de alvenaria com a utilização de materiais de construção e também pneus, pedras, brita, areia e terra para a formação da câmara de decomposição dos dejetos. É um sistema de tratamento e reaproveitamento dos nutrientes do efluente do vaso sanitário. Dentro da câmara ocorre a decomposição anaeróbica da matéria orgânica e a mineralização, possibilitando a absorção pelas plantas, tornando um sistema fechado. Para que aconteça a evapotranspiração, sugere-se o plantio de plantas que consomem muita água, sendo que a bananeira é a mais indicada. Outra função importante da tecnologia é evitar a contaminação do solo e da água pelo esgoto doméstico.

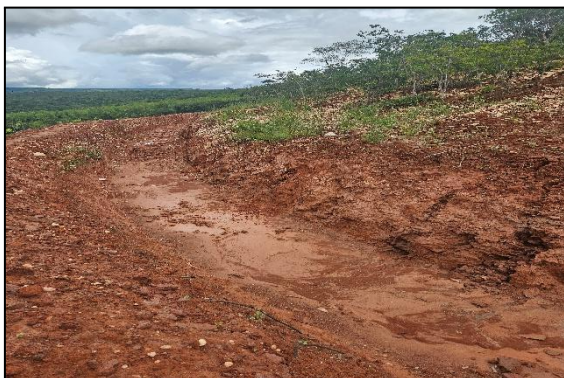
Terraço implantado na propriedade.  
Autoria: Carolina Rodrigues Bordignon  
Data: 25/02/2026

- Terraços: os terraços são construções em nível do solo com o objetivo de segurar água das chuvas em áreas íngremes onde o solo encontra-se sem vegetação de cobertura ou com pouca vegetação. Sua construção permitirá que a água infiltre no solo, para abastecer o lençol freático e ao mesmo tempo evitar que ocorra a erosão.

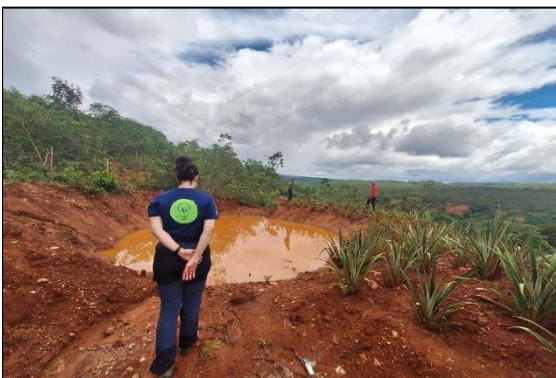
Bacia de contenção implantada.  
Autoria: Luísa Mosqueira  
Data: 25/02/2026

- Bacia de contenção: são estruturas escavadas para captar água da chuva, reduzir a velocidade do escoamento, prevenir a erosão do solo, proteger estradas rurais e permitir a infiltração para recarga do lençol freático, melhorando a qualidade da água;

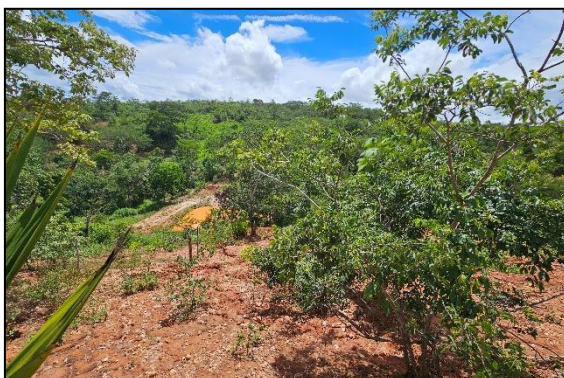
Na parte da tarde, a equipe deslocou-se para uma área, próxima à estrada de acesso à comunidade, em que foi recuperada uma barraginha já existente. Posteriormente, a equipe esteve presente na propriedade do Onório, que foi contemplado com uma barraginha. O morador, em diálogo com a equipe, também se apresentou bastante grato pela iniciativa.

Barraginha recuperada na comunidade.  
Autoria: Carolina Rodrigues Bordignon  
Data: 25/02/2026

- Barraginha: a barraginha é construída em locais apropriados, geralmente vales ou grotas, com a finalidade de armazenar água da chuva para fins produtivos e também a recarga hídrica do lençol freático. Semelhante à bacia de contenção, sua forma de construção consiste em remover a terra do local onde formará o lago para a construção do aterro. No processo de escavação e remoção da terra é realizada a mescla do solo de superfície com o solo mais profundo, propiciando uma mistura com liga perfeita que determina a qualidade do aterro, o que propiciará maior segurança ao barramento. Para a escolha do local, juntamente com o/a proprietário (a) do terreno, os técnicos do CAV avaliam a dificuldade da família no acesso à água; a dimensão da área de recarga; o tipo e profundidade do solo e o potencial produtivo da propriedade;

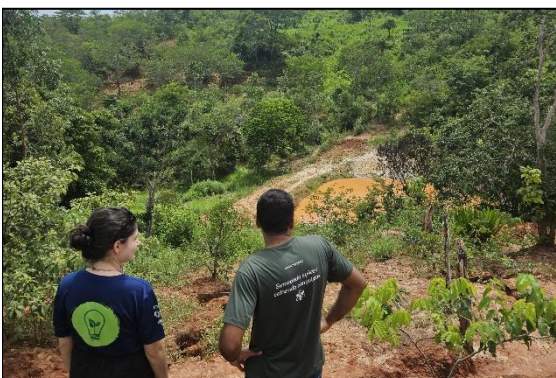
Barraginha recuperada na comunidade.  
Autoria: Carolina Rodrigues Bordignon  
Data: 25/02/2026

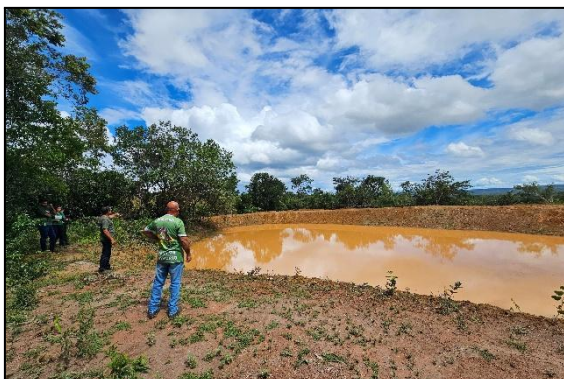
Barragem implantada na propriedade.  
 Autoria: Carolina Rodrigues Bordignon  
 Data: 25/02/2026

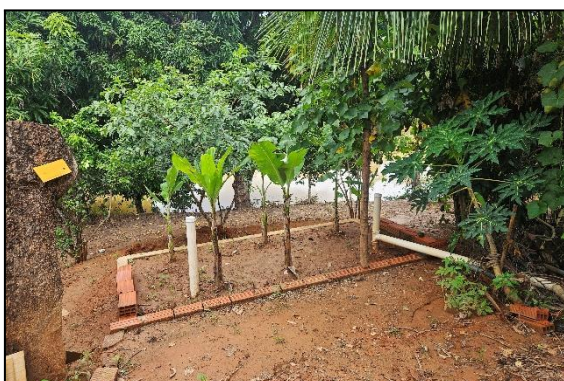
Fossa ecológica TEVAP.  
 Autoria: Carolina Rodrigues Bordignon  
 Data: 25/02/2026

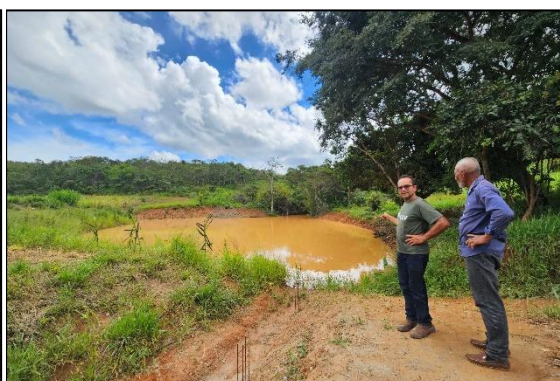
Barragem implantada na propriedade.  
 Autoria: Carolina Rodrigues Bordignon  
 Data: 25/02/2026
