RELATÓRIO DE VISITA TÉCNICA

Projetos: RESTAURA – Igreja Matriz de Bom Sucesso e ILUMINA – Igreja Matriz de Bom Sucesso

Local: Caeté - MG

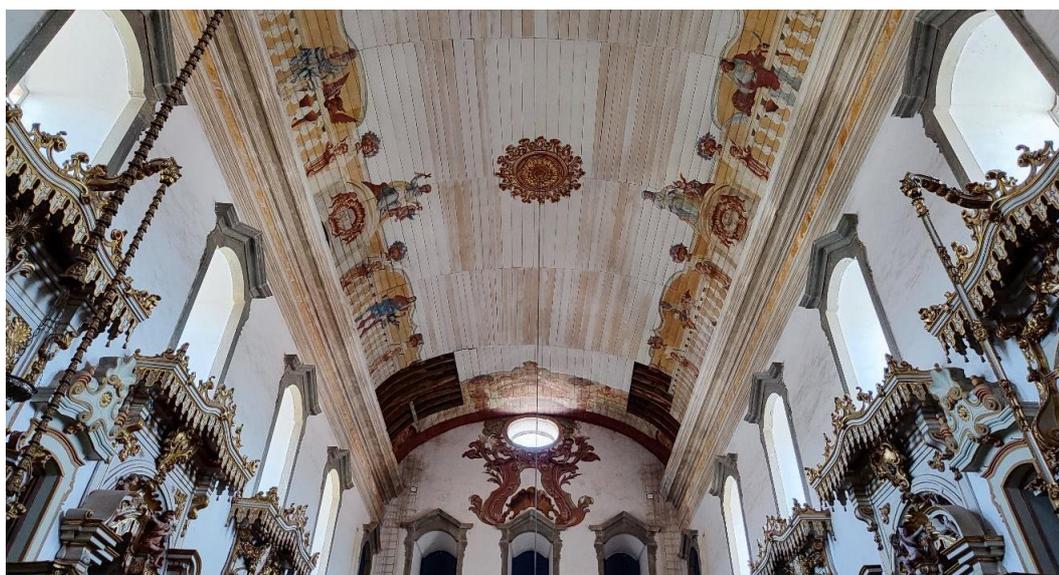
*Legenda: Restauração do forro da nave
Autoria: Francielle Ferreira
Data: 02/10/2024*

Quanto à restauração das tábuas do forro, continuam os serviços de restauração das peças no ateliê de restauro contratado. Estão sendo realizadas sua recomposição com a substituição das partes danificadas. Eventualmente, caso a

pintura se encontre em processo de descolamento, é utilizado um preparado à base de álcool polivinílico para a sua fixação.

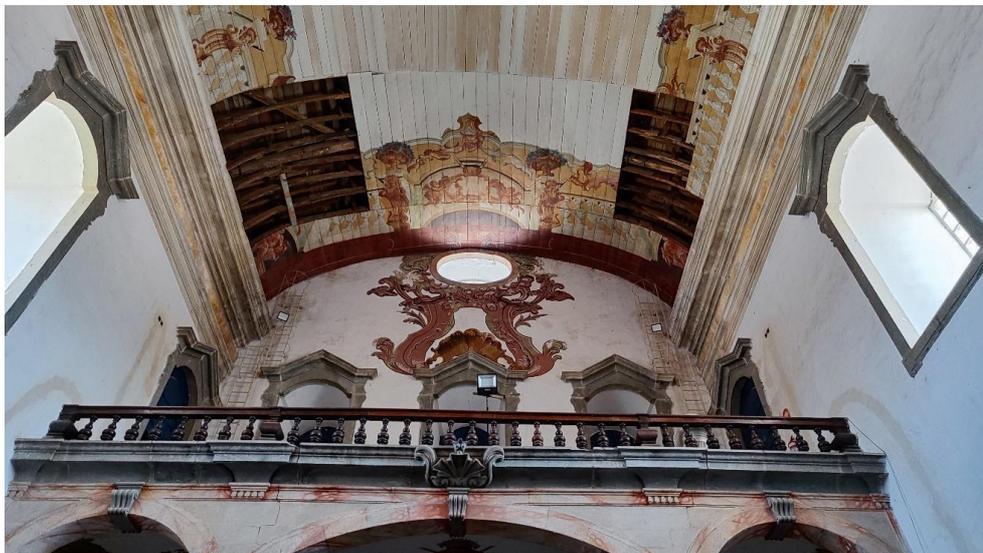
*Legenda: Restauração do forro da nave
Autoria: Francielle Ferreira
Data: 02/10/2024*

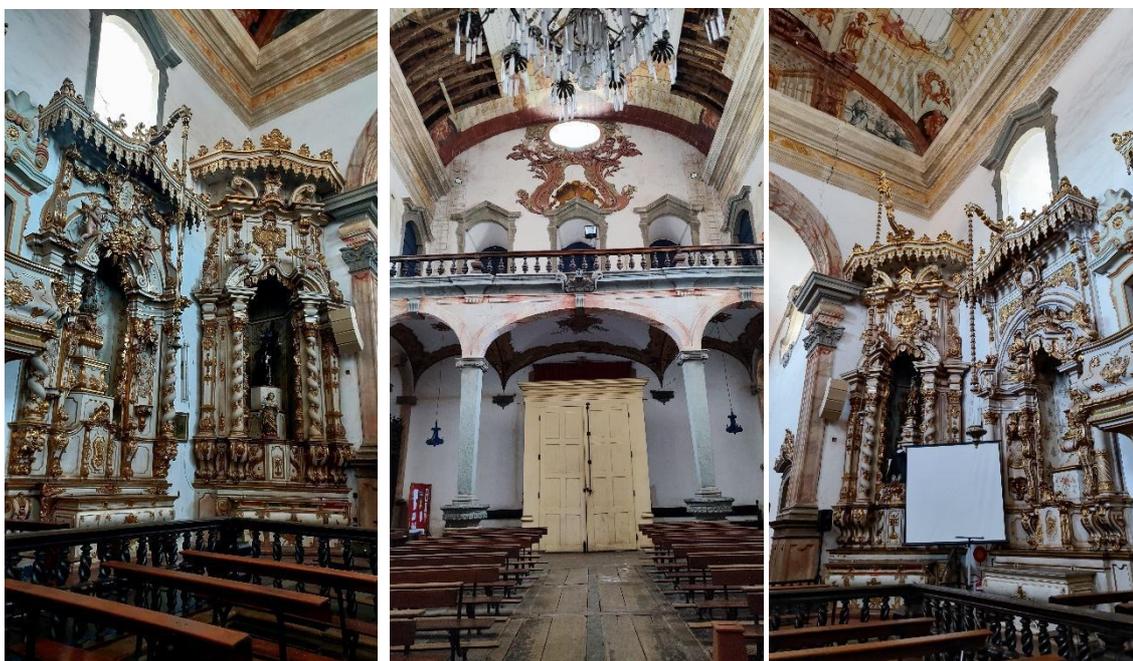
*Legenda: Restauração do forro da nave, e vista dos retábulos a serem higienizados
Autoria: Francielle Ferreira
Data: 02/10/2024*

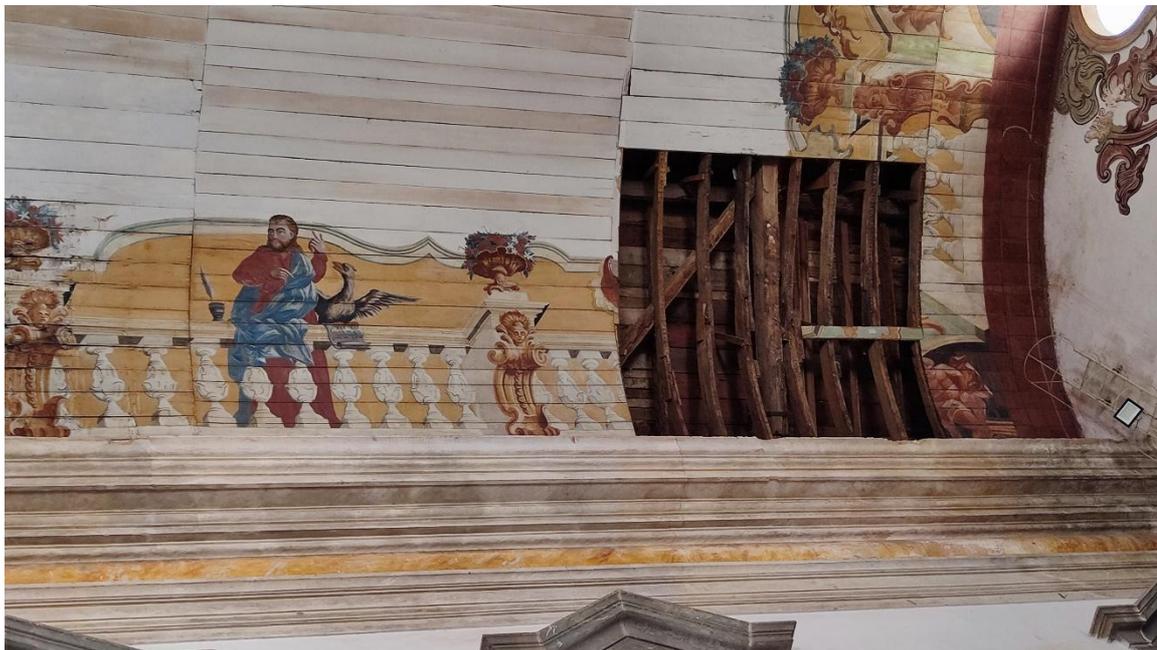
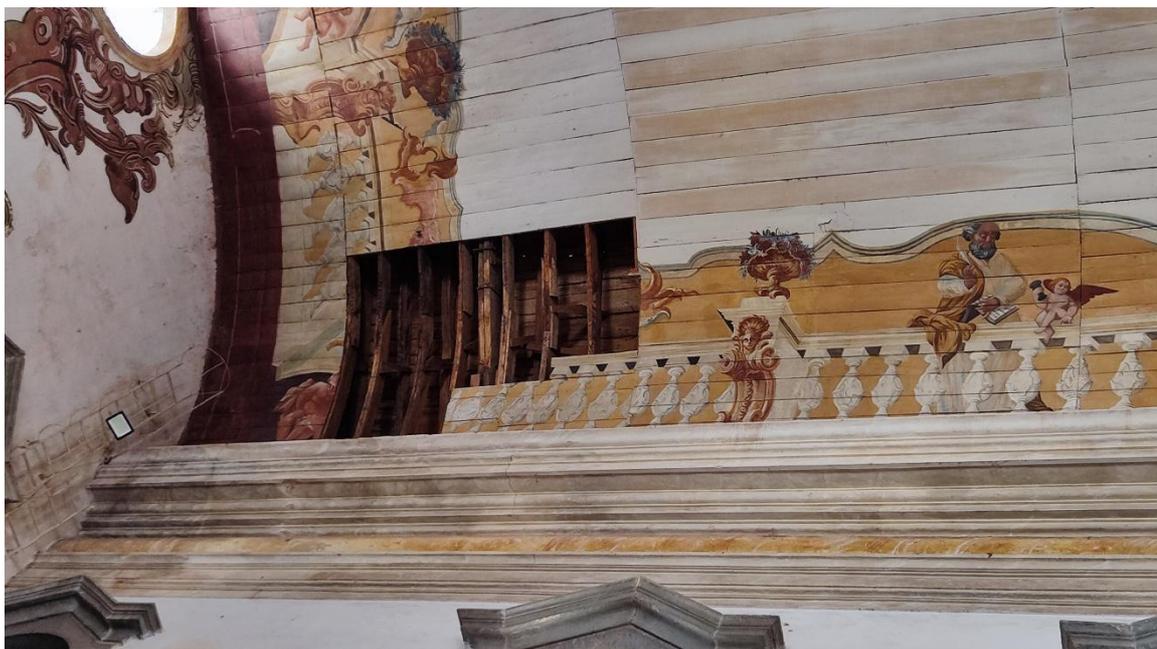
*Legenda: Restauração do forro da nave
Autoria: Francielle Ferreira
Data: 02/10/2024*

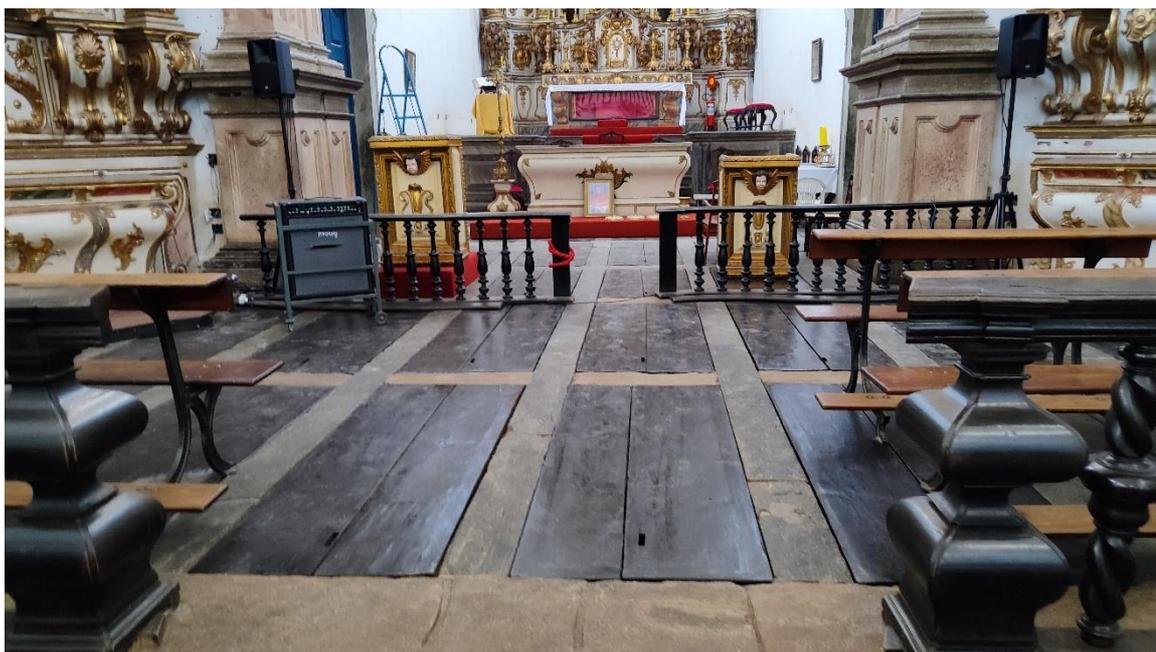
Os serviços de recuperação e restauração do piso de campa da igreja estão em estado avançado de execução. Foram sanadas as questões relativas aos achados arqueológicos, de acordo com as determinações do Instituto do Patrimônio Histórico e Artístico Nacional – IPHAN, após visita técnica à obra e análise dos materiais encontrados. As campas restauradas já foram reinstaladas em seu local de origem, conforme mapeamento realizado. Novas peças foram removidas para dar continuidade aos serviços de recuperação do suporte em madeira das campas, compreendendo a sua imunização, remoção das ceras aplicadas ao longo dos anos, consolidação e complementação do madeirame danificado, aplicação de cera.

*Legenda: Intervenção no piso de campa da Capela-Mor
Autoria: Francielle Ferreira
Data: 02/10/2024*

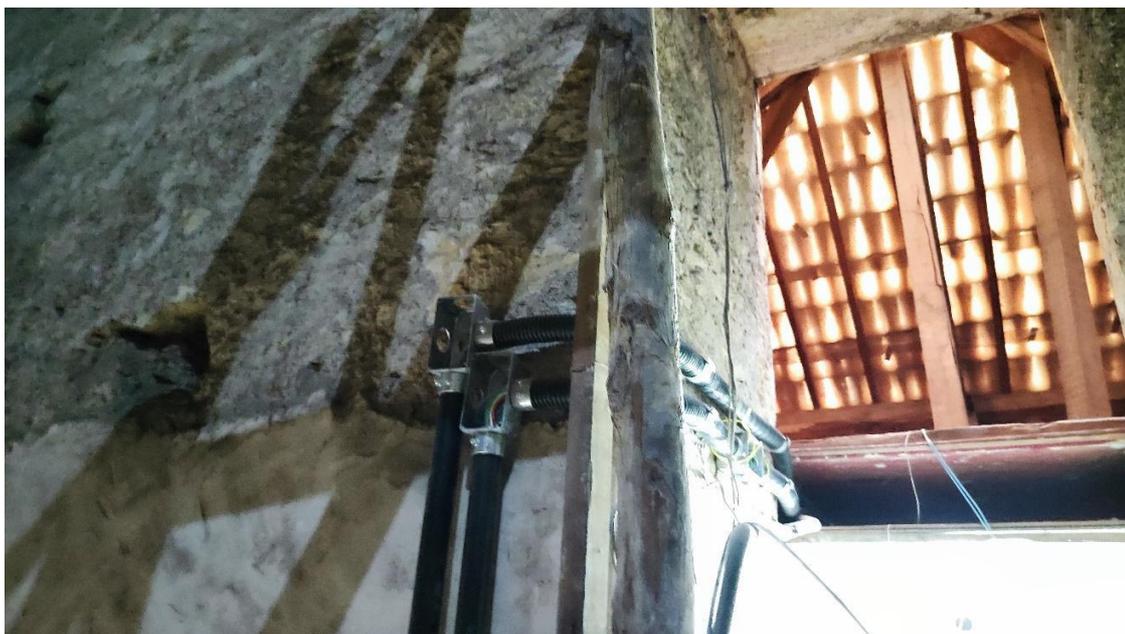
do reboco e abertura dos pontos para instalação da tubulação elétrica estão em andamento avançado na parte interna da edificação; vários pontos elétricos foram finalizados e as tubulações passadas pelos forros já estão em fase de finalização, conforme segue abaixo:

*Legenda: Execução da infraestrutura elétrica sobre a estrutura do retábulo
Autoria: Francielle Ferreira
Data: 02/10/2024*

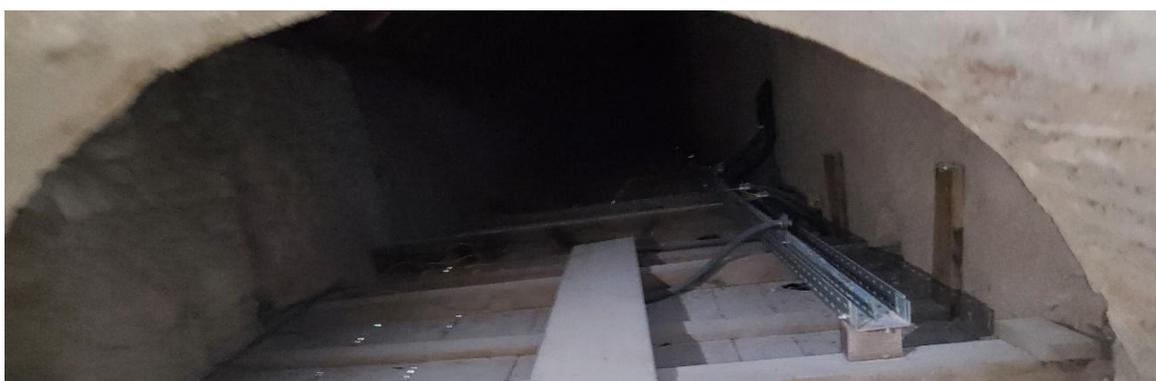
*Legenda: Execução de infraestrutura elétrica e sobre o forro da capela-mor
Autoria: Francielle Ferreira
Data: 02/10/2024*

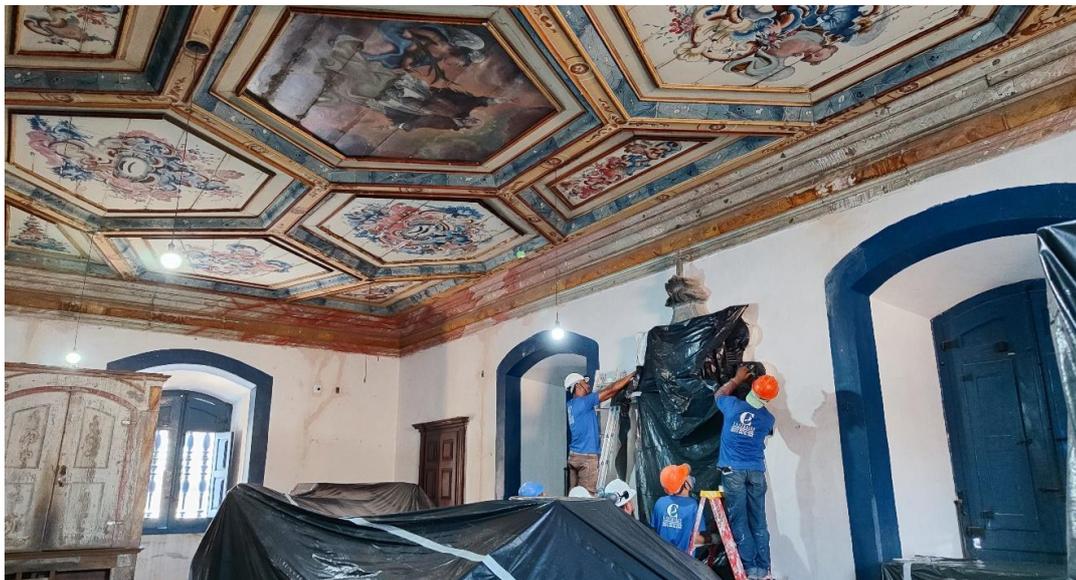
Os serviços de pintura interna foram iniciados e estão sendo executados com tinta mineral à base de silicato, conforme ilustram as imagens abaixo:

*Legenda: Proteção do lavabo da sacristia para pintura das alvenarias
Autoria: Francielle Ferreira
Data: 02/10/2024*

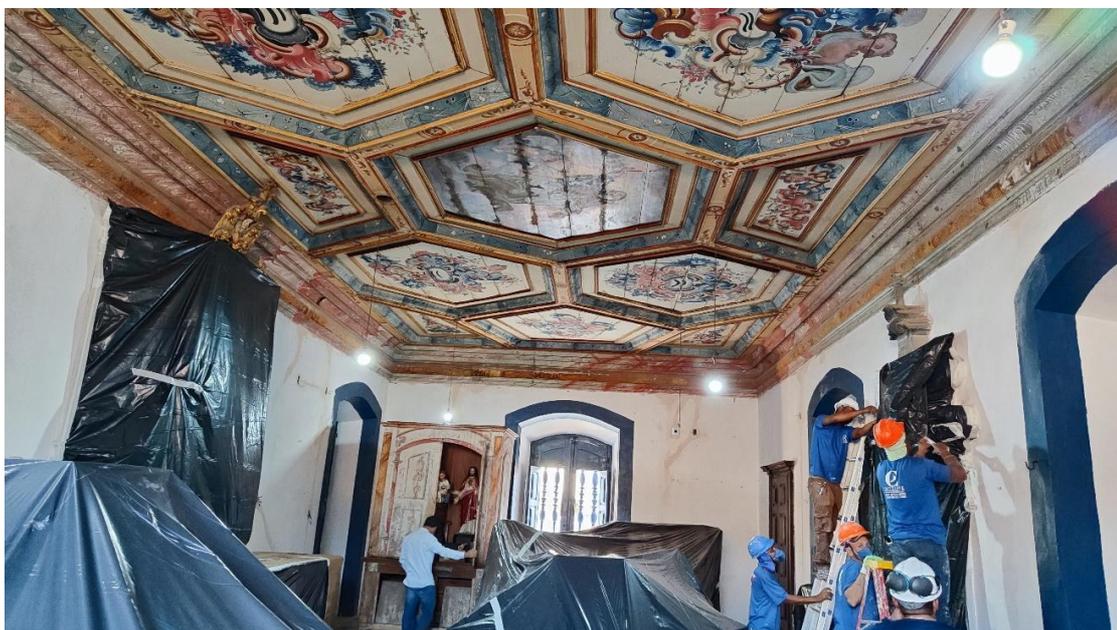
*Legenda: Proteção do lavabo da sacristia para pintura das alvenarias
Autoria: Francielle Ferreira
Data: 02/10/2024*
