RELATÓRIO DE VISITA TÉCNICA

Projeto: Gestão de abastecimento de água e tratamento de efluentes na Unidade de Conservação do Complexo Santuário do Caraça

Proponente: RPPN Caraça

Local: Santa Bárbara/MG

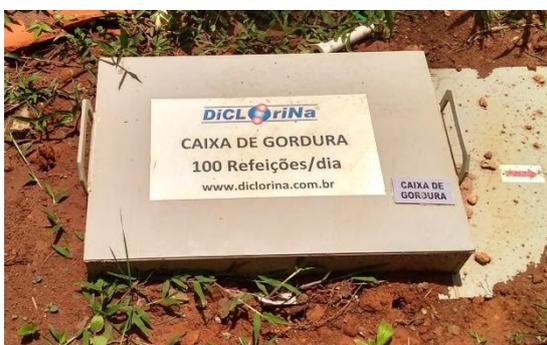
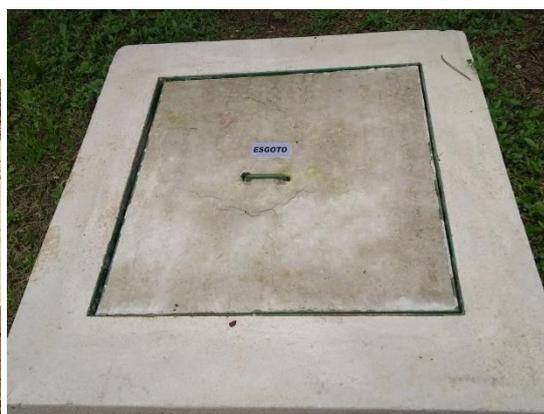
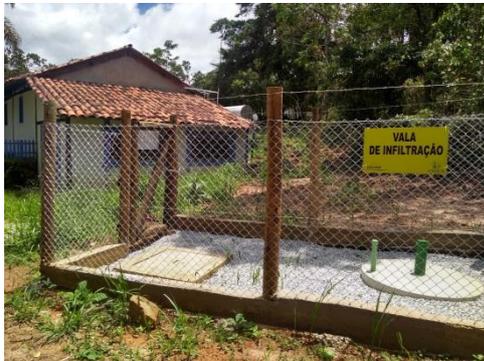
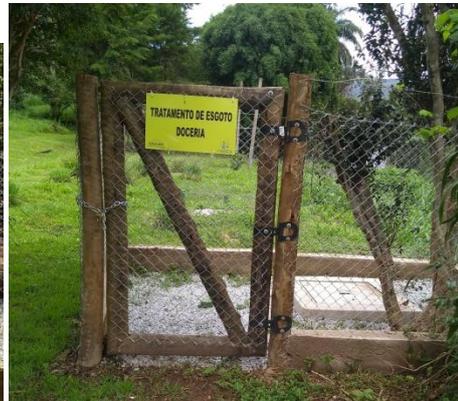
Ao todo, foram instalados 6 (seis) biodigestores com filtro anaeróbicos (Casa São Luís e Casa do Pesquisador; Casa da Ponte; Vestiário do Banho do Imperador; Vestiário da Piscina; Vestiário próximo à Doceria; Casa da Portaria de acesso ao Caraça). E 6 (seis) caixas de gordura (Cozinha do restaurante; Cozinha da lanchonete; Casa São Luís e Casa do Pesquisador; Casa da Ponte; Cômodo da Doceria; Casa da Portaria de acesso ao Caraça); incluindo o cercamento das áreas para controlar o acesso.

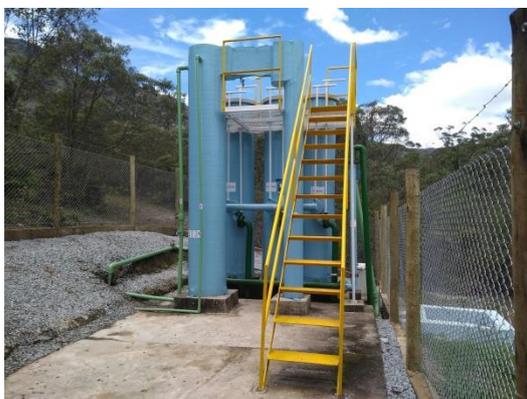
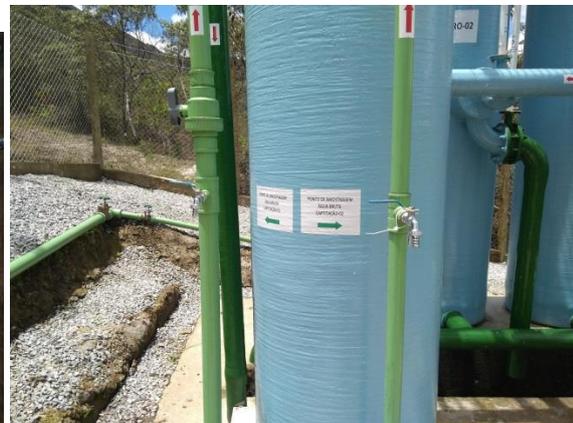
Ao longo do dia também foi apresentado à equipe Semente o reservatório de água tratada, que foi reformulado, pintado, identificado e cercado. Para a comprovação da funcionalidade do equipamento instalado, foi realizado um teste de medição de qualidade de água e cloração, e o resultado apresentado foi de 1,63, quando a legislação diz que o resultado deve ser superior a 0,2, comprovando um excelente resultado. Além do teste realizado no momento da visita, foi relatada a visita da Vigilância epidemiológica estadual e municipal, que verificaram resultados satisfatórios.

O equipamento de medição utilizado na visita também foi adquirido por meio do projeto, assim como 150 sachês de reagente e 250 tabletes de 200 gramas de pastilhas de cloro (triclora orgânico) para a medição e controle de qualidade da água.

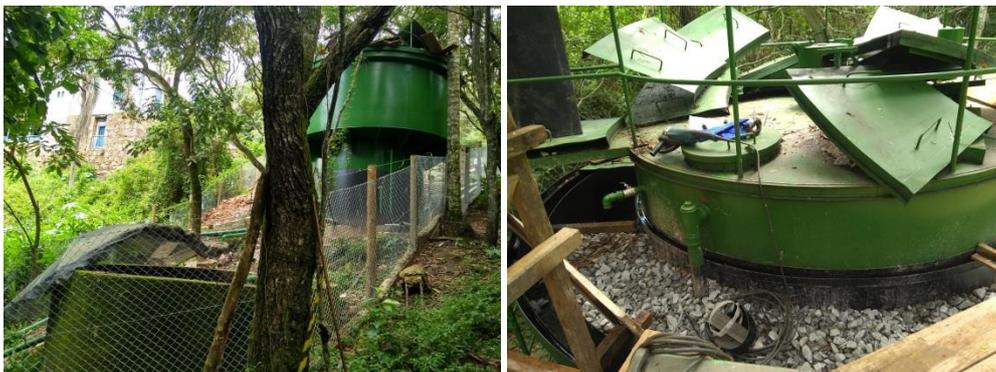
Outro ponto visitado foram os reatores biológicos (limpeza anaeróbica), denominados de RAFA-FAns, um instalado no Santuário do Caraça (capacidade para 1.000 pessoas/dia) e o outro na Pousada do Engenho (capacidade para 250 pessoas/dia) com cercamento das áreas para controlar o acesso. Quanto aos reatores, os dois já foram instalados, porém no momento da visita ainda não estavam em funcionamento, tendo previsão breve de ligamento.

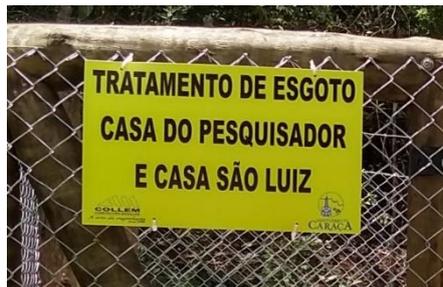
Um detalhe observado pela equipe do Semente foi nas placas de identificação dos locais visitados, onde há uma logomarca do Santuário do Caraça. Como é um projeto realizado em

parceria com o Ministério Público de Minas Gerais, por meio da plataforma Semente com recursos de medida compensatória ambiental, e a placa é um meio de comunicação do projeto, ela deveria conter a logomarca do MPMG e o Selo Semente. Com isso, foi solicitado aos responsáveis a colocação de um adesivo do Selo Semente, e a solicitação do Manual de uso de marca do MPMG para que seja possível incluir nas placas as duas logomarcas.
